# Informe de Seguridad Operacional

Aterrizaje fuera de la pista

Cessna 170A, LV-FEX

**53682470/20**

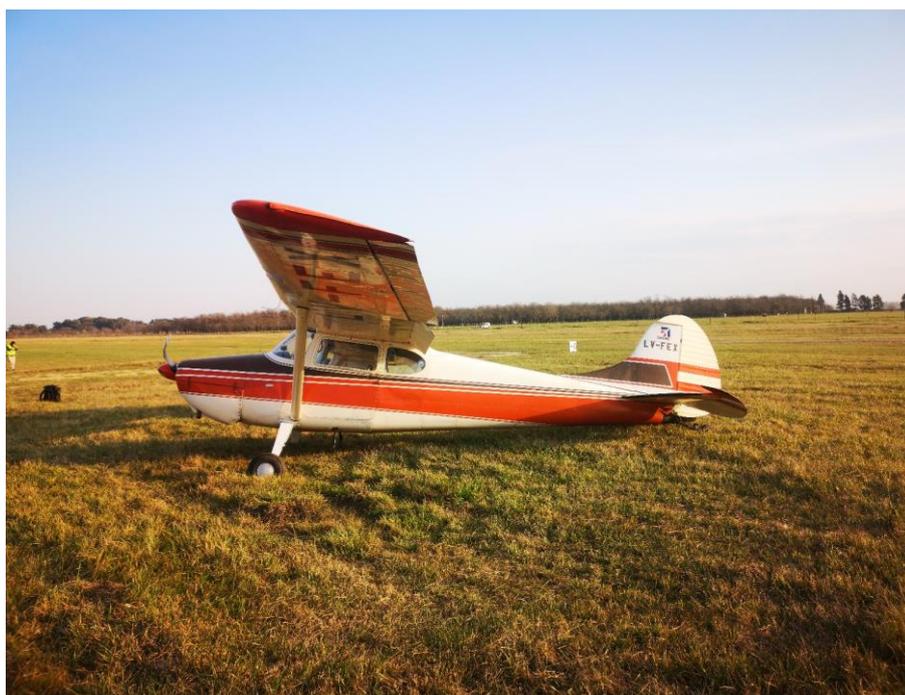
Luego de aproximadamente 35 minutos de vuelo, la aeronave aterrizó en la franja adyacente a la pista 35 del aeródromo de General Rodríguez. Durante la carrera de aterrizaje se produjo la rotura del tren de aterrizaje principal derecho y el contacto de la hélice con el terreno.

Figura 1. Aeronave involucrada en el accidente

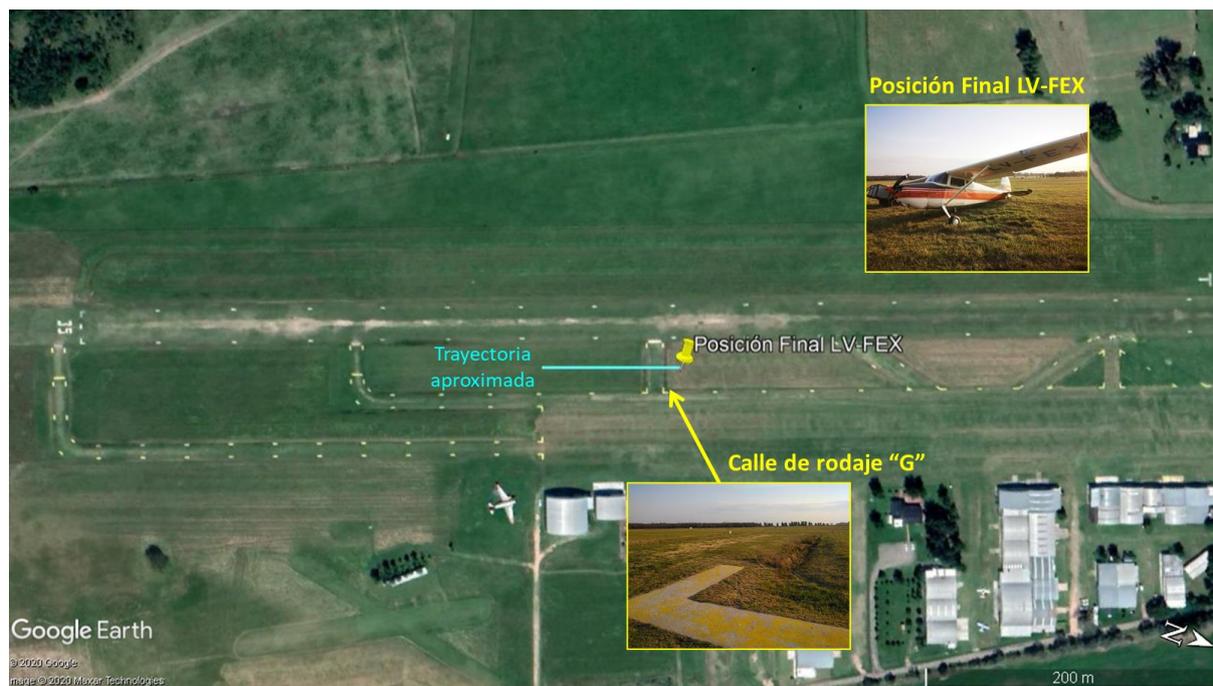
La aeronave aterrizó en la franja adyacente a la pista 35 según se muestra en la figura 2. En su recorrido, ésta impactó contra una serie de zanjas ubicadas en los laterales de la calle de rodaje "G". Como consecuencia de ello, se produjo la rotura de la ballesta del tren de aterrizaje principal derecho y posterior contacto de la hélice con el terreno.

Figura 2. Trayectoria aproximada de la aeronave

Como consecuencia del accidente, las zanjas ubicadas en los laterales de la calle de rodaje "G" fueron removidas y el terreno correspondiente nivelado.

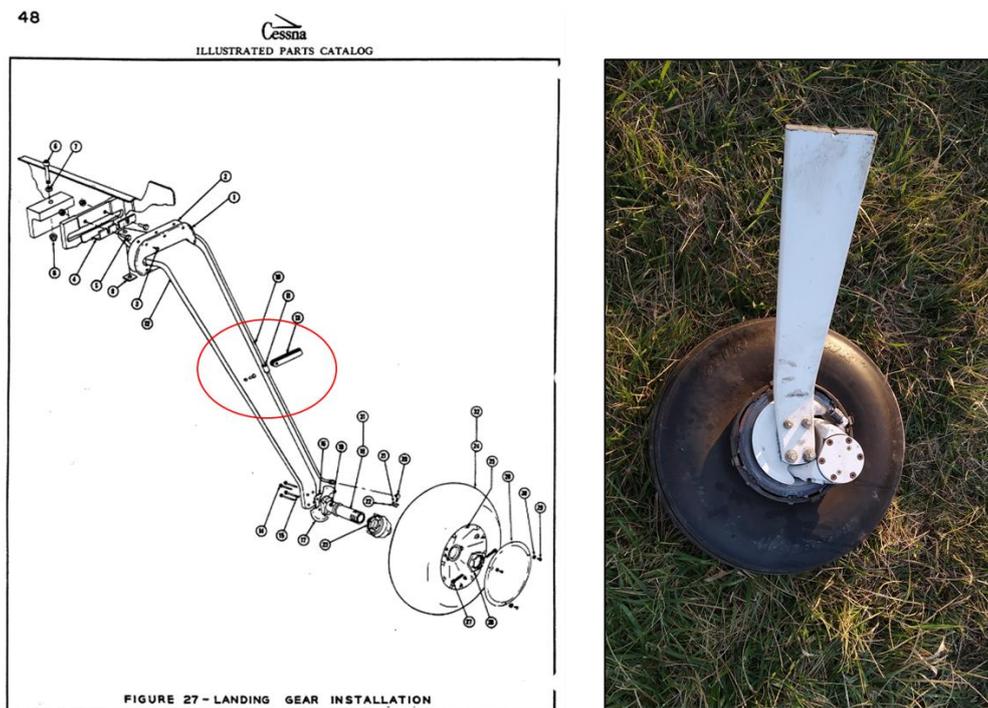
La rotura de la ballesta del tren de aterrizaje principal derecho se produjo en una sección transversal del componente coincidente con la presencia de un agujero. Éste era utilizado para sujetar la línea de líquido hidráulico del sistema de frenos, según indica el Catálogo Ilustrado de Partes (IPC) de la aeronave.

Figura 3. IPC y rotura de la ballesta del tren de aterrizaje principal derecho

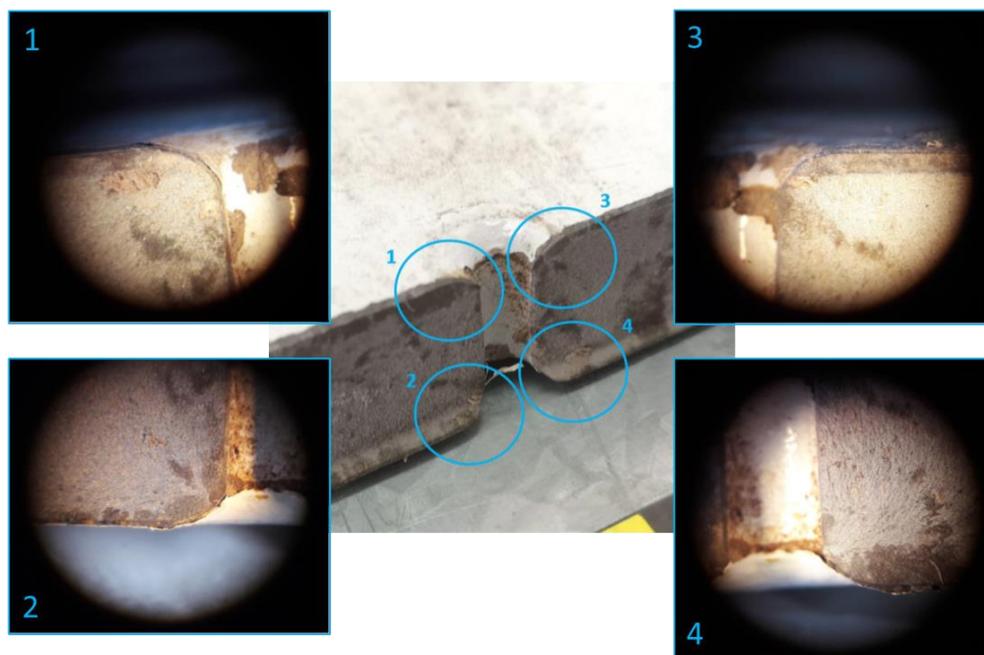
La ballesta fue ensayada en el laboratorio de la JST. De acuerdo con los resultados obtenidos, la falla del componente se produjo como consecuencia de la aplicación de cargas superiores a las de diseño. No se detectaron indicios de una condición preexistente o de falla progresiva en el material.

Figura 4. Plano de rotura de la ballesta y áreas de concentración de tensiones

La investigación estableció que los daños observados en la aeronave se corresponden con el aterrizaje realizado en la franja de pista y el posterior impacto contra una serie de zanjas. De acuerdo con los ensayos realizados, la rotura de la ballesta del tren de aterrizaje principal derecho se produjo como consecuencia de la aplicación de cargas superiores a las de diseño. No se detectaron indicios de otro tipo de fallas o mecánicas de avance progresivo que pudieran haber contribuido a la rotura.
