Informe de Seguridad Operacional

Pérdida de control en tierra

Aero Boero 180 RVR, LV-AOX

34614024/20

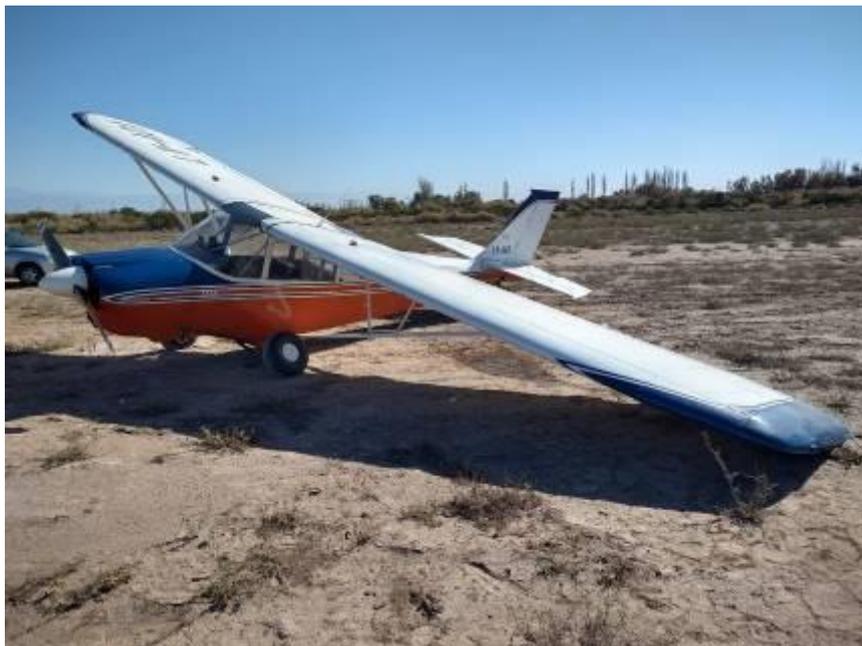
Una vez que el avión fue controlado y con velocidad de rodaje, el conjunto del tren principal izquierdo colapsó. Como consecuencia del suceso, la puntera del plano izquierdo se apoyó sobre la pista sufriendo algunas raspaduras.

Figura 1. Imagen de la posición final del LV-AOX

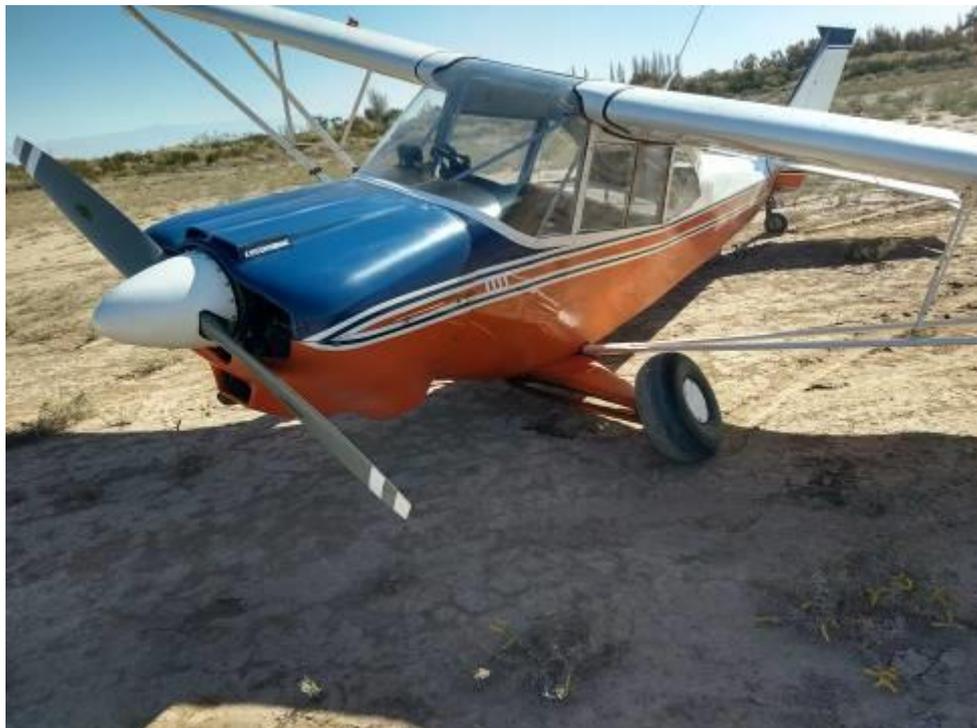
Finalmente, una vez que aterrizaron y se dirigían a plataforma a velocidad de rodaje, la pata de tren izquierda cedió y la aeronave se detuvo casi instantáneamente, sin arrastre.

Figura 2. Vista de la pata del tren principal de aterrizaje izquierda colapsada

En virtud de la información suministrada por la tripulación, referente a la rotura de un componente del sistema de amortiguación del tren principal de la aeronave (*sandow*), se encuentra en concordancia con lo observado y analizado en las fotografías obtenidas por esta investigación.

De acuerdo con la estructura del componente, el tipo de maniobra que se encontraba realizando la aeronave y el modo de fractura que se presentó; la falla del componente se produjo por la acción de cargas superiores al límite de resistencia estructural del conjunto. De la evidencia obtenida, no se hallaron indicios de demás condiciones técnicas que pudieran haber influido en el presente suceso.
