# Informe preliminar

## Suceso automotor

**Tipo de evento:** despiste por crecida y vuelco

**Lugar:** Ruta Nacional 150, kilómetro 60, Independencia, La Rioja

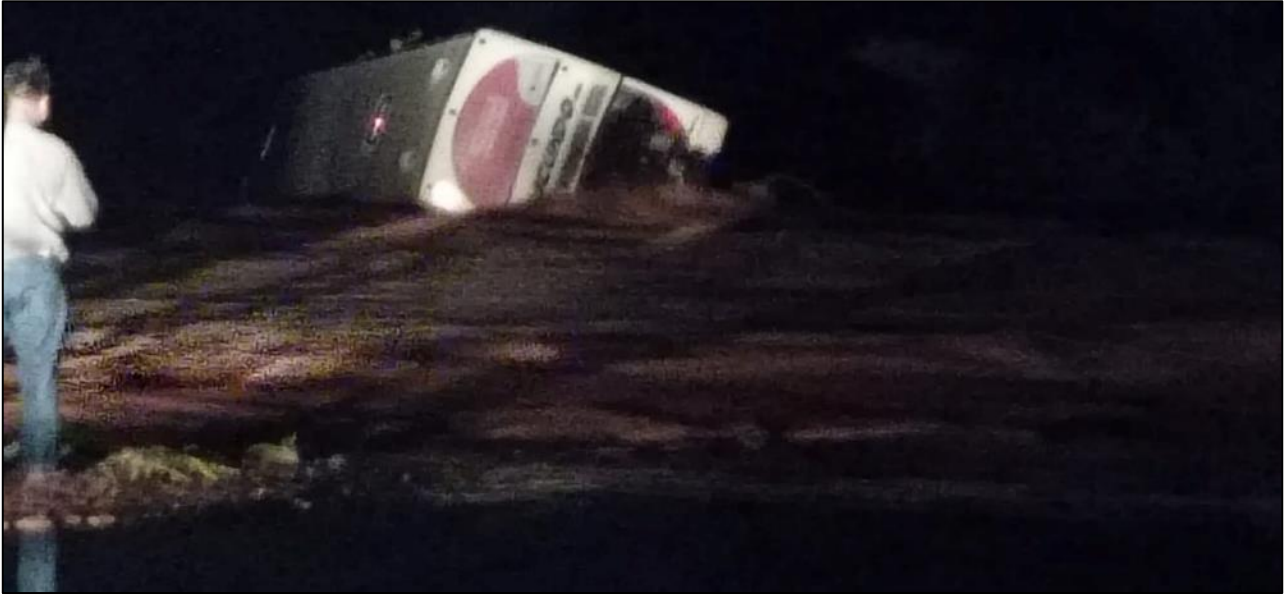
El suceso se habría originado cuando, en condiciones de lluvia torrencial, un ómnibus doble piso intentó continuar su marcha de noreste a suroeste, en un tramo de la ruta inundada por la crecida del río La Punta. Al atravesarlo, el caudal de agua provocó la pérdida de control del vehículo, el cual fue arrastrado hasta el borde de la calzada y luego volcó sobre su lado izquierdo.

Inmediatamente, la unidad continuó siendo arrastrada lateralmente por la corriente de agua y lodo por varios metros hacia el cardinal sur, hasta su posición final en zona de curso del río.

Figura 2. Posición final del ómnibus en curso del río. Fuente: [Cadena 3](#), 2022.

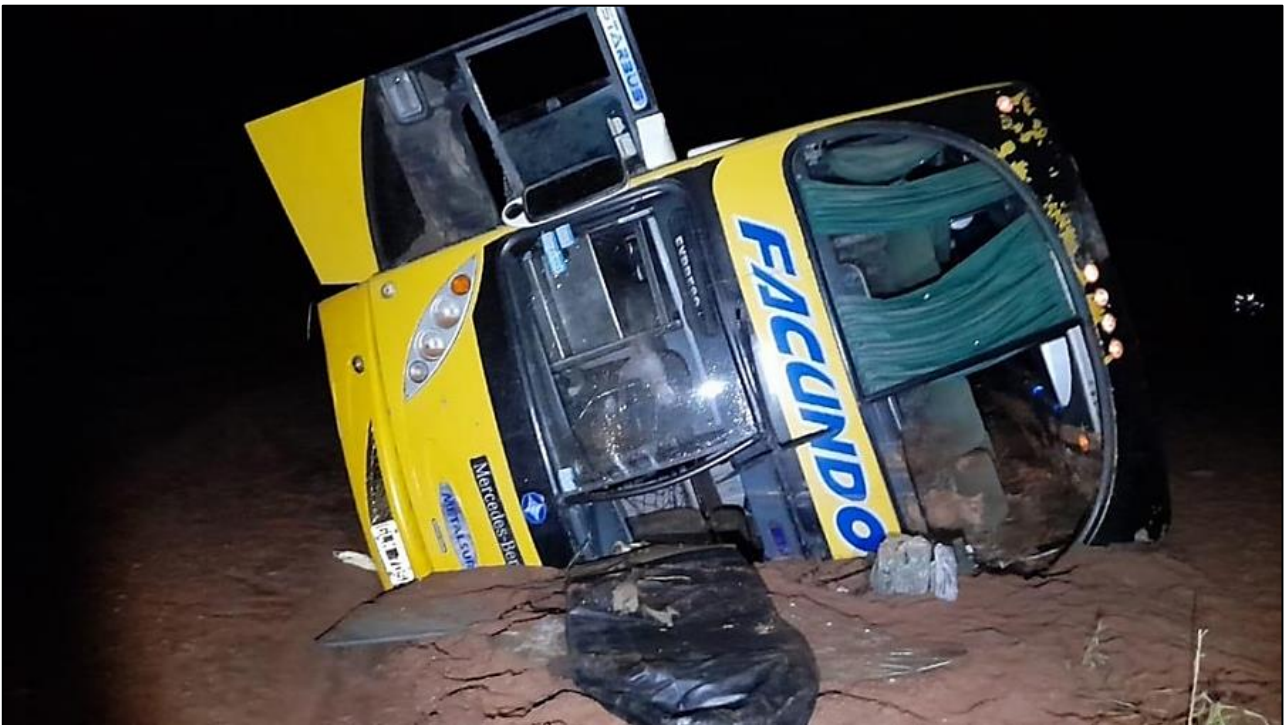
Figura 3. Posición final del ómnibus en curso del río. Fuente: [Télam](#), 2022.

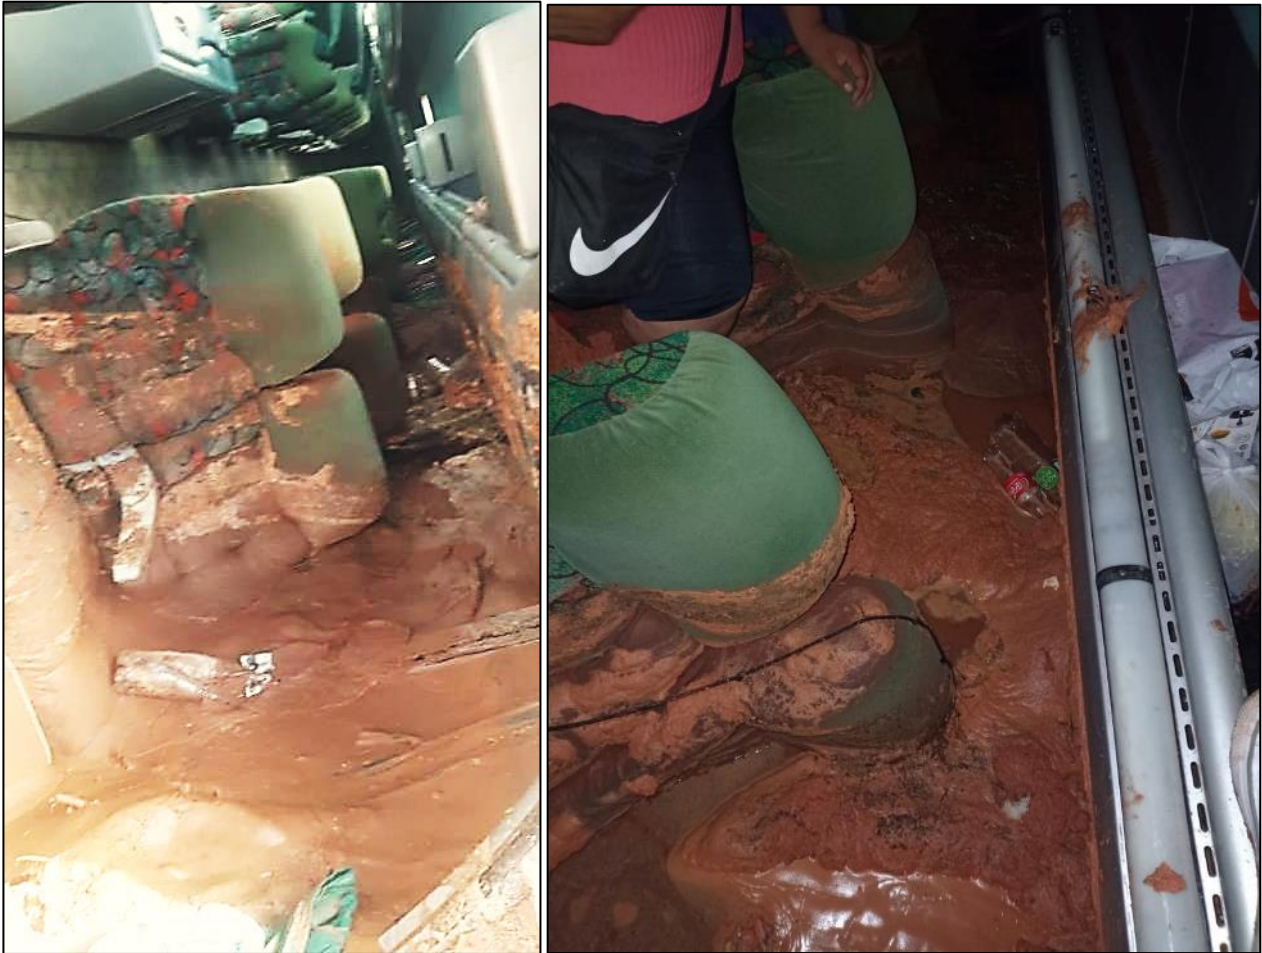
Figura 4. Interior del ómnibus accidentado. Fuente: [Giuliana Ordoñez](#), 2022.

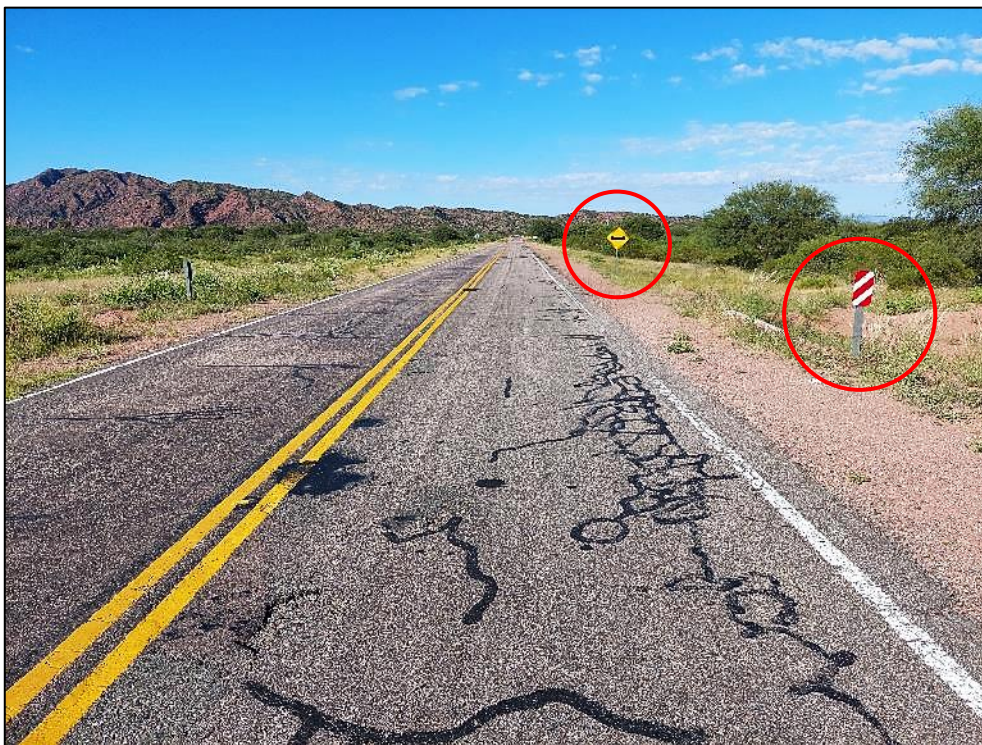
La ruta se presenta de asfalto con gran cantidad de fisuras y grietas, así como también de marcas de sellado (color negro). Tiene un ancho útil de 6m, compuesto de dos carriles de 3m, uno por cada mano de circulación. La banquina sureste tiene un ancho promedio de 5,3m, mientras que la banquina noroeste tiene un ancho promedio de 3,3m.

Este tramo cuenta con demarcaciones sobre la calzada: doble línea amarilla en su eje medio longitudinal divisorio de sentidos de marcha y líneas blancas continuas (desgastadas), a ambos lados de los bordes de la calzada, que indican el extremo externo de la vía.

Figura 6. Vista panorámica del Vehículo 1. Se puede apreciar el estado de la carpeta asfáltica y la señalización horizontal. A la derecha de la imagen: un panel preventivo y luego un cartel preventivo de depresión transversal (badén) ubicado a 200 metros del inicio del cruce entre la ruta y el cauce. Fuente: JST, 2022.

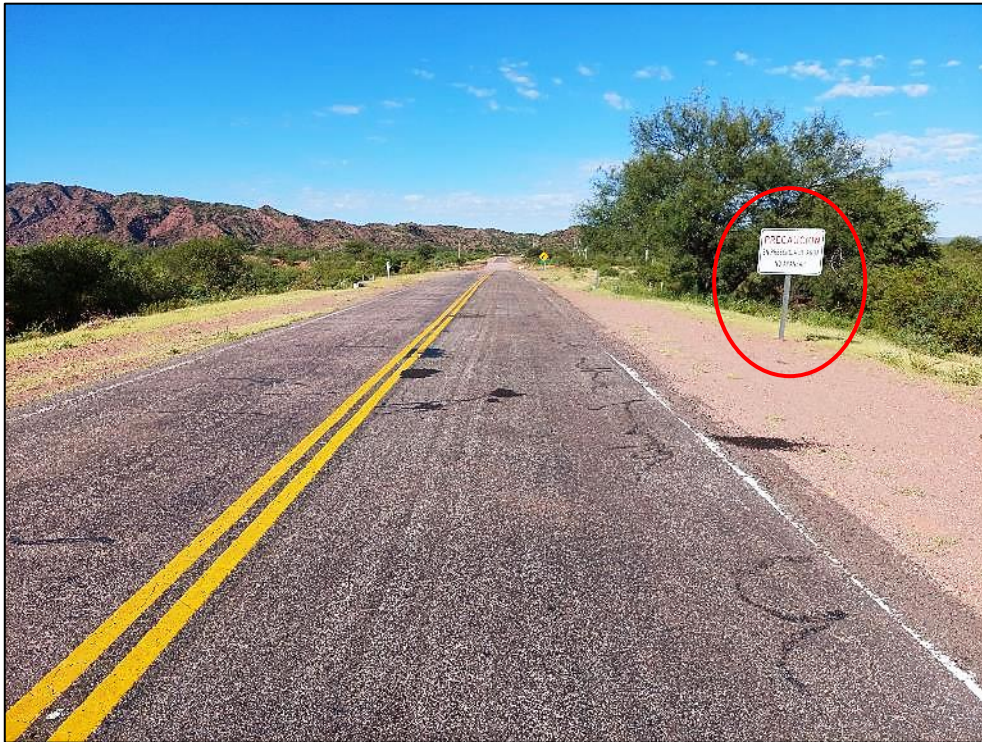
Figura 7. Vista panorámica del Vehículo 1. Cartel con la leyenda: “PRECAUCION EN PRESENCIA DE AGUA NO AVANZAR”, ubicado a 125 metros del inicio del cruce entre la ruta y el cauce.  
Fuente: JST, 2022.

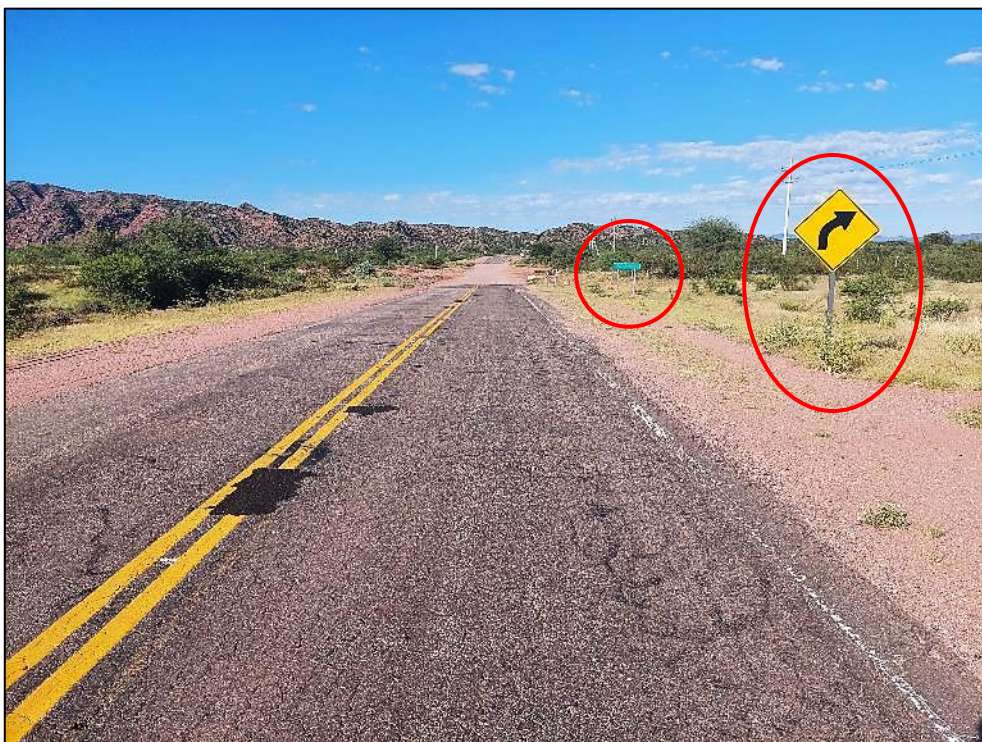
Figura 8. Vista panorámica del Vehículo 1. Cartel preventivo de curva y luego un cartel informativo con la leyenda “RIO LA PUNTA”. Fuente: JST, 2022

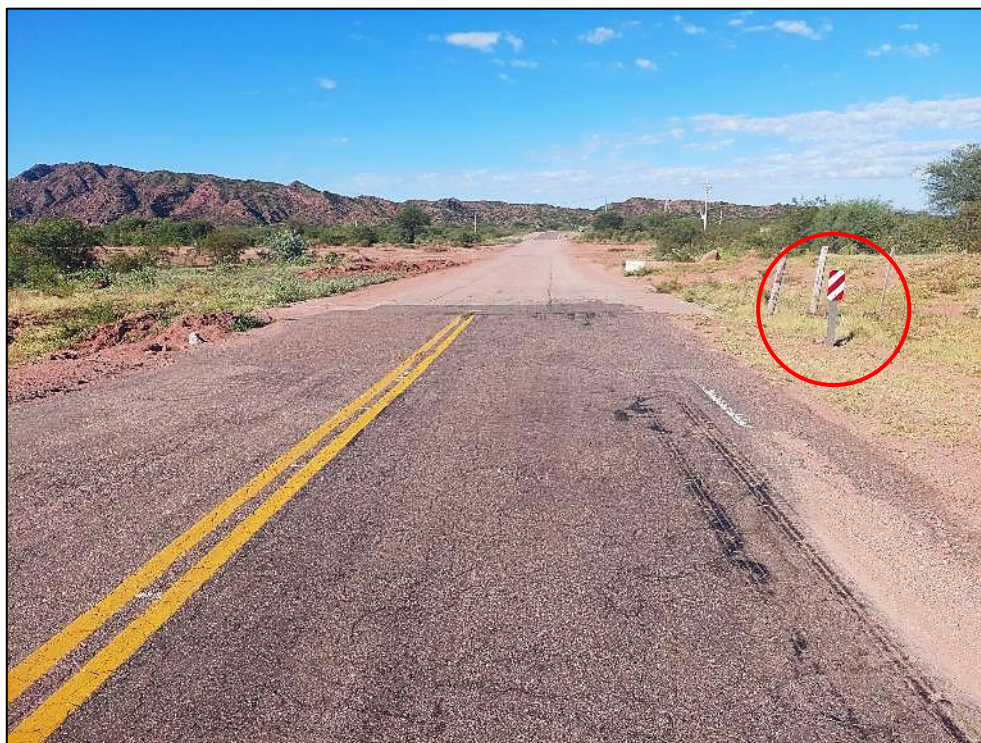
Figura 9. Vista panorámica del Vehículo 1. A la derecha de la imagen, un panel preventivo. Luego, el fin de la ruta asfaltada e inicio de ruta de hormigón en el cruce con el cauce. Fuente: JST, 2022

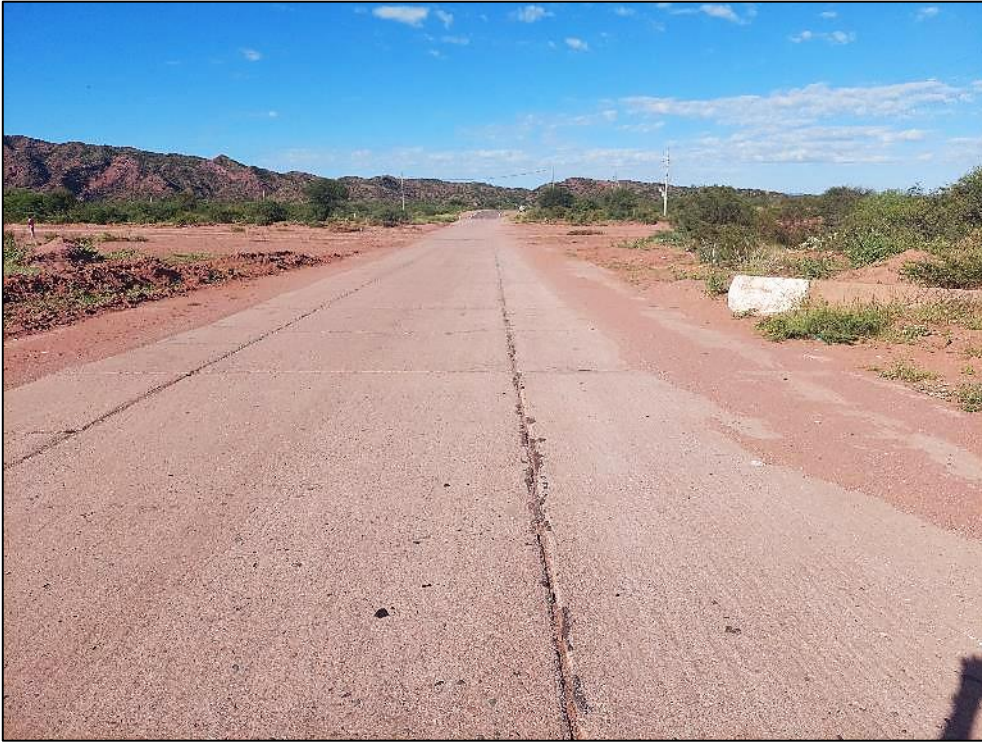
En proximidad al cruce entre la ruta nacional y el cauce del río La Punta, se pudo observar que el material de la calzada cambia de asfalto a hormigón. Al mismo tiempo, muestra un ensanchamiento de la vía, contando en este sector con un ancho útil de 9,40m, compuesto por tres pliegos en total, dos externos de 3,20m y uno central de 3m.

La calzada mostraba algunos sectores con grietas, fisuras y baches, sin demarcaciones, gran cantidad de tierra suelta y con límites externos difícilmente visibles.

El inicio del cruce en referencia contaba con una pendiente descendente en dirección al cauce, de alrededor del 1%.

Figura 10. Vista panorámica del Vehículo 1. Tramo inicial del cruce de la ruta con el cauce. Se observa otro material sobre la calzada (en relación con el resto de la ruta), aquí hormigón. Nótese la tierra sobre la calzada y el estado de las juntas. Fuente: JST, 2022

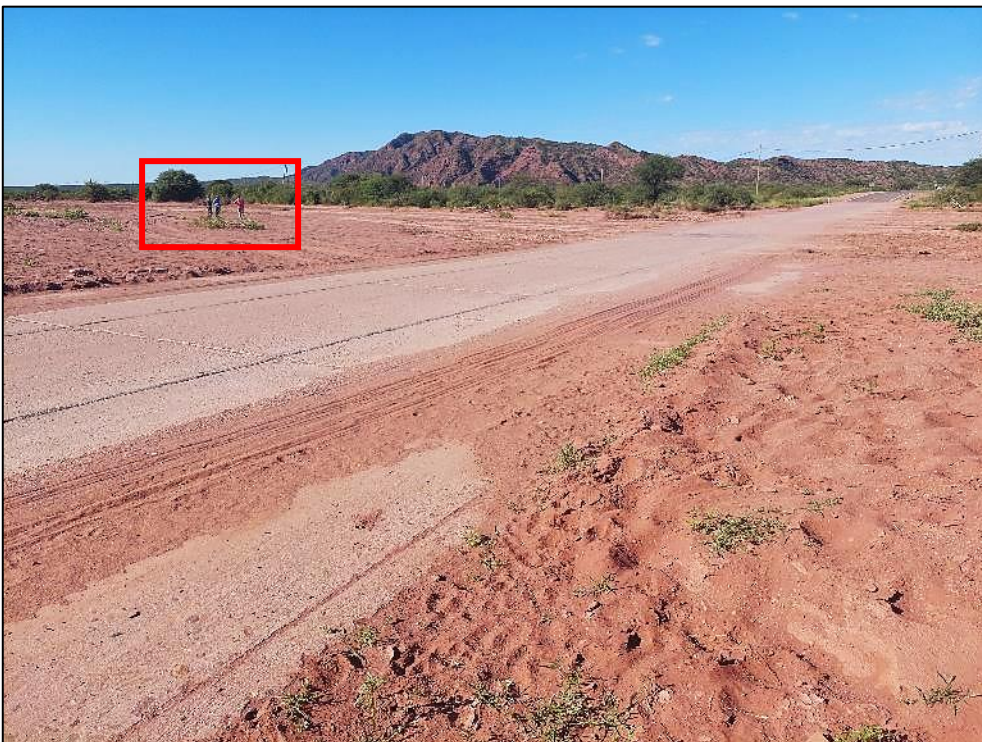
Figura 11. Vista panorámica de la posición final hipotética del Vehículo 1, desde el borde opuesto de la ruta. Fuente: JST, 2022

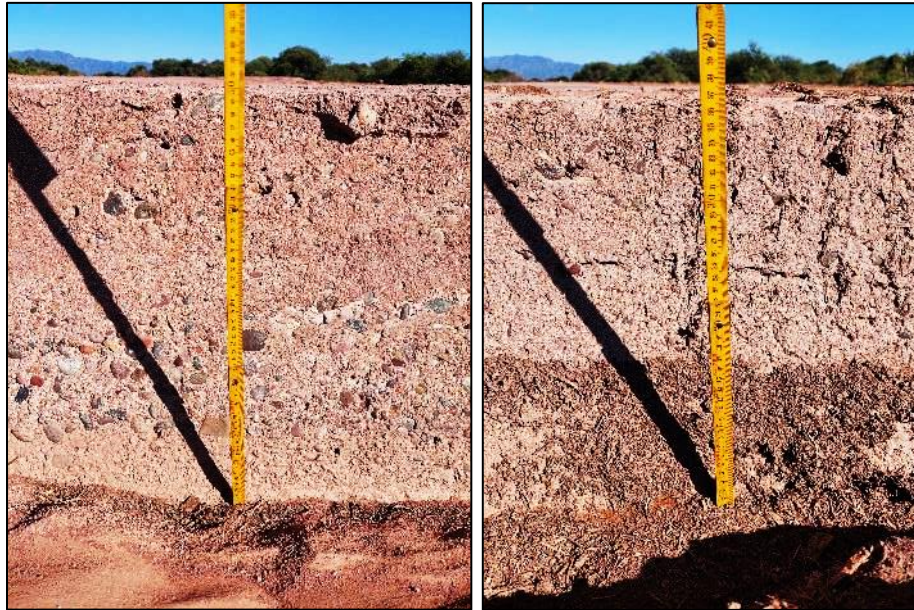
El tramo de la ruta que cruza el cauce tiene una extensión longitudinal de 160m. Posee un desnivel respecto de la base del cauce: de 0,50m por su parte media y de 0,32m por el sector hipotético de despiste del ómnibus accidentado.

Figura 12. Desnivel de la ruta en el cruce del cauce. A la izquierda, medición realizada en el sector medio de la ruta con el cruce y a la derecha, a un cuarto de la extensión del cruce. Fuente: JST, 2022

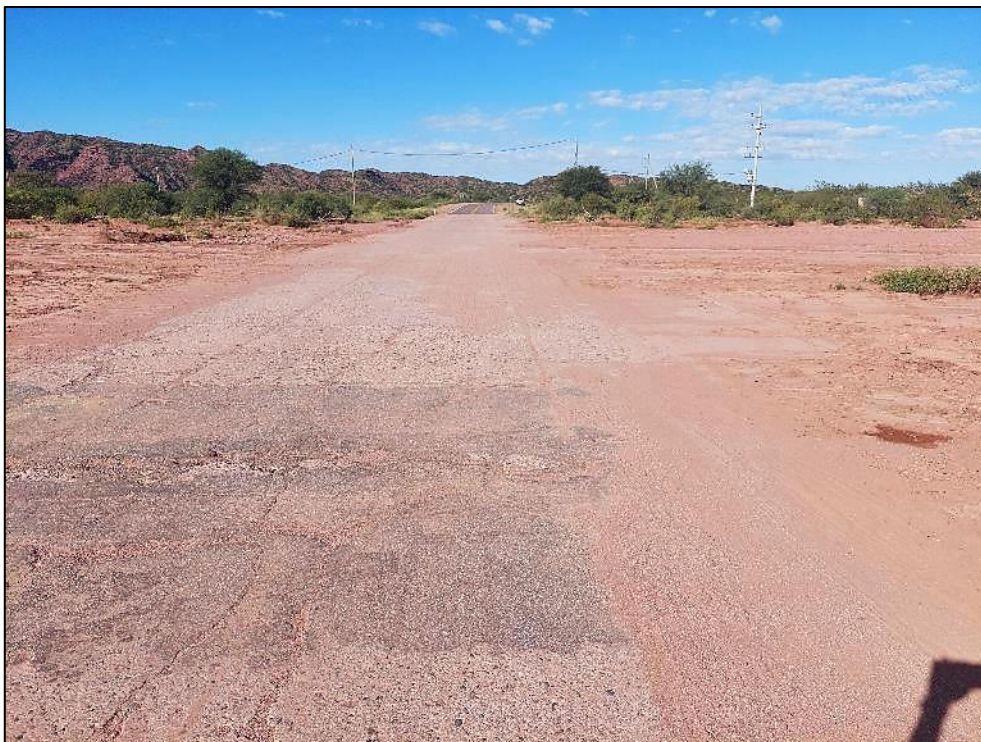
Figura 13. Vista panorámica de tramo de la ruta y cauce. Se observa la calzada deteriorada con gran cantidad de tierra suelta y límites externos difícilmente visibles. Fuente: JST, 2022

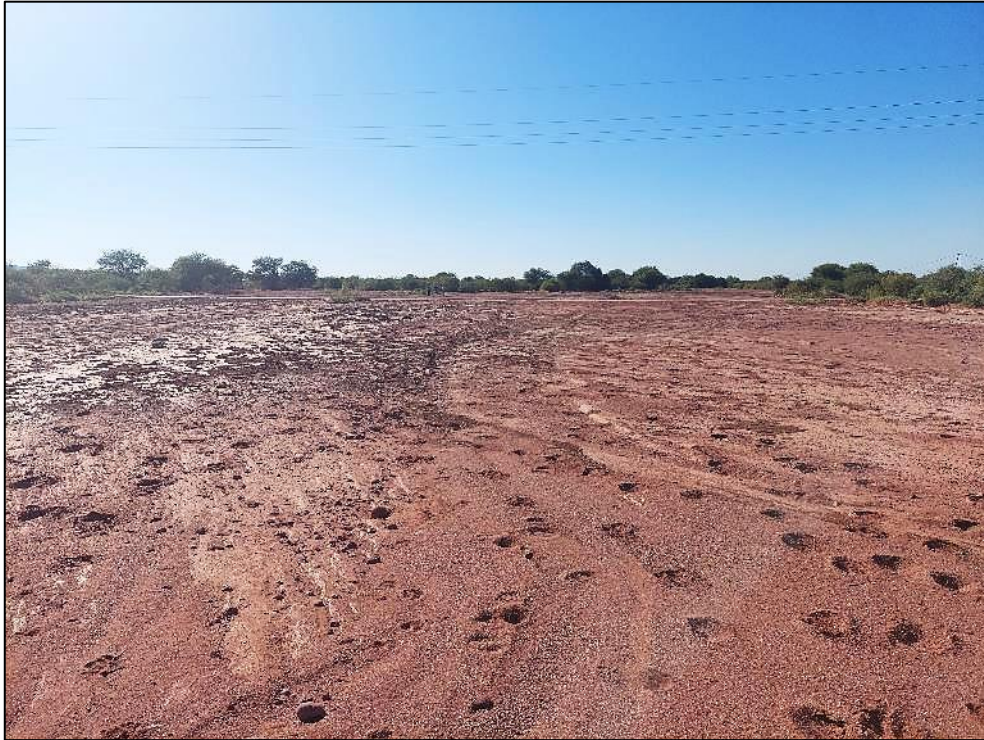
A ambos lados de la ruta (cauce), el suelo se muestra terroso y húmedo, con sectores de barro fresco. También se divisaron gran cantidad de huellas de pisadas de animales, principalmente.

Figura 14. Vista panorámica desde el cauce hacia el sureste, en dirección de la bajada del río hacia la ruta. Se observan pisadas de animales. Fuente: JST, 2022

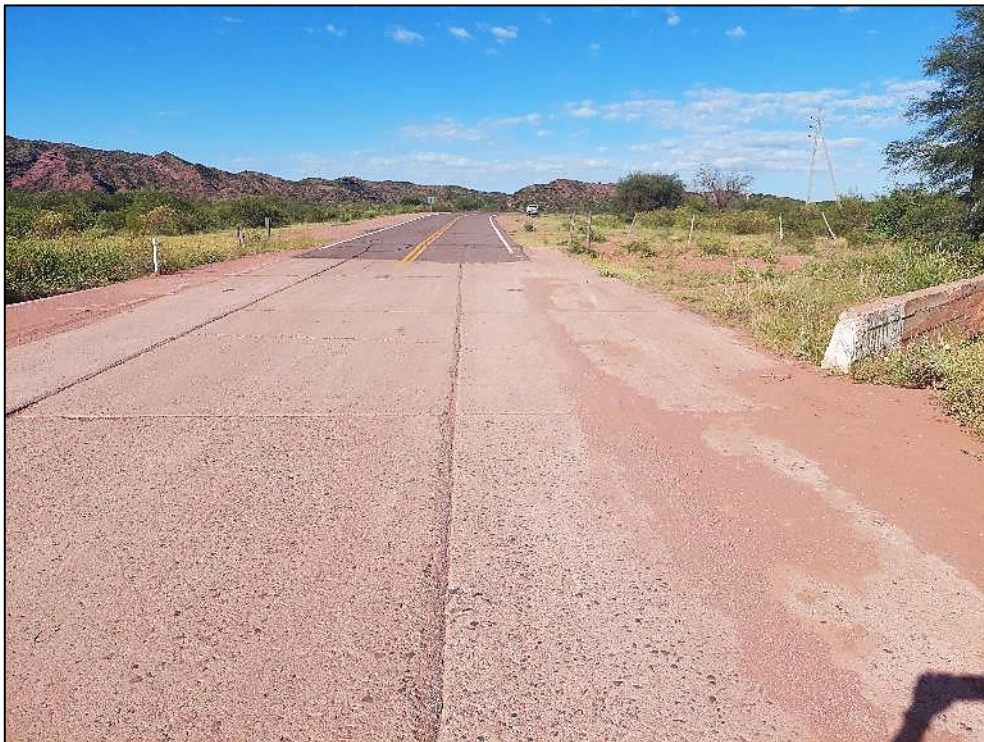
Figura 15. Vista panorámica del tramo final del cruce entre la ruta y el cauce. Se observa diferencia de materiales de la calzada y elevación del terreno. Fuente: JST, 2022

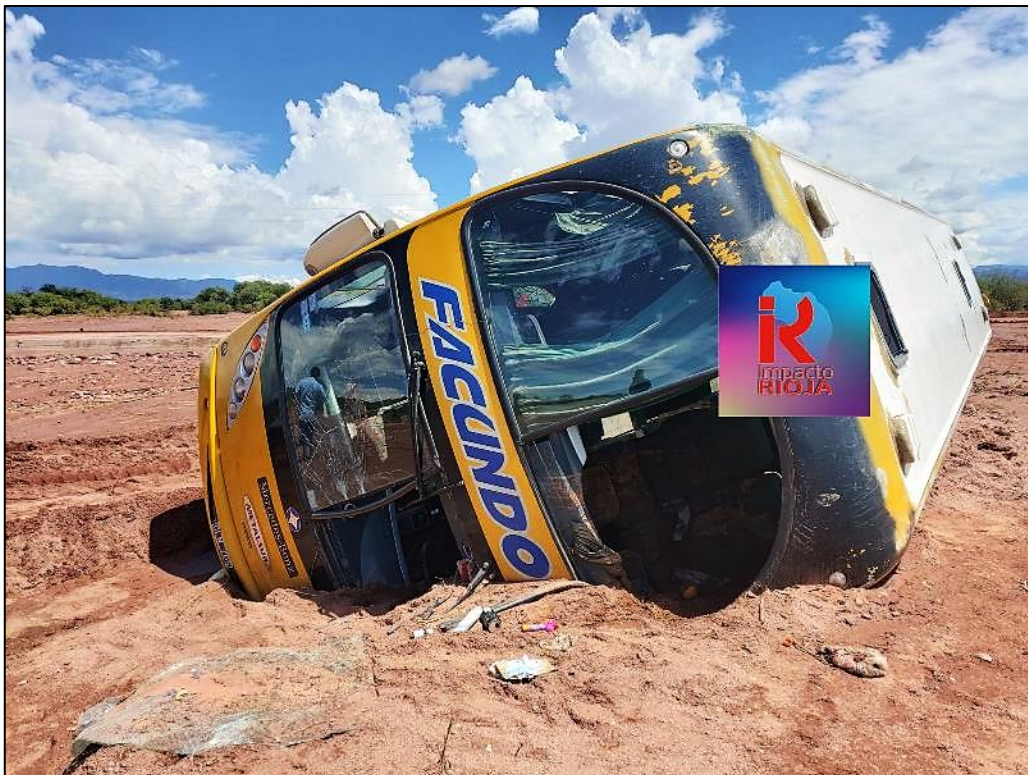
Figura 20. Posición final del Vehículo 1 en el cauce. Vista del sector frontal con daños materiales en parabrisas y techo. Fuente: [Impacto Rioja](#), 2022

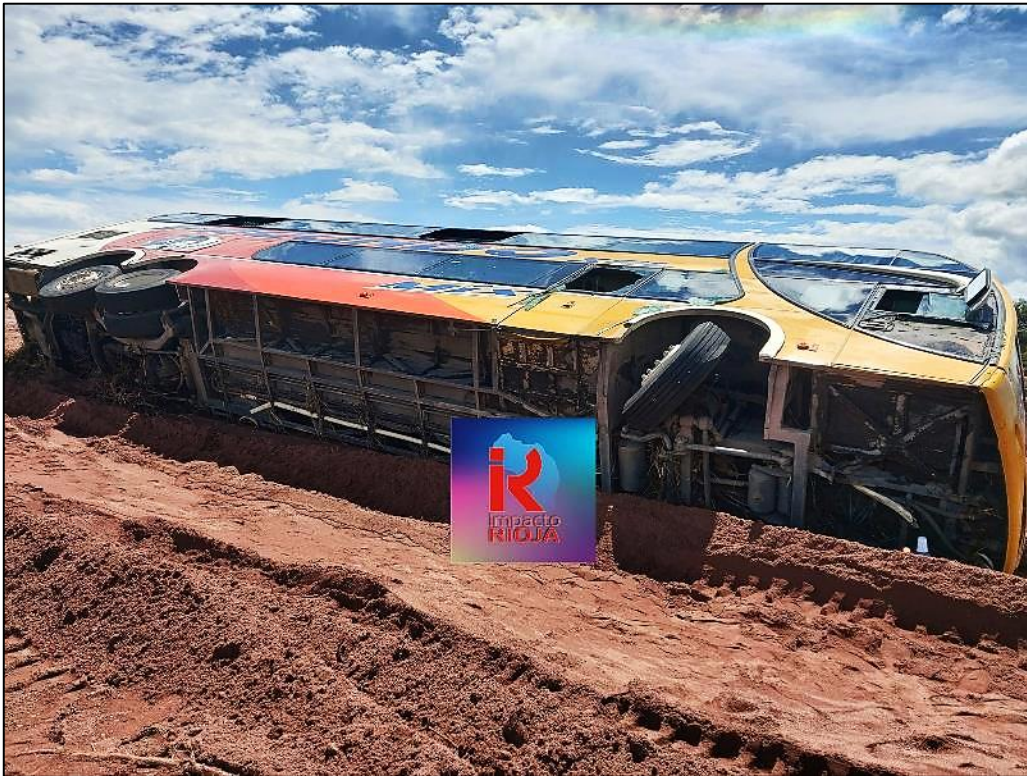
Figura 21. Posición final del Vehículo 1 en el cauce. Vista del lateral derecho con daños materiales en ventanas y chasis. Fuente: [Impacto Rioja](#), 2022

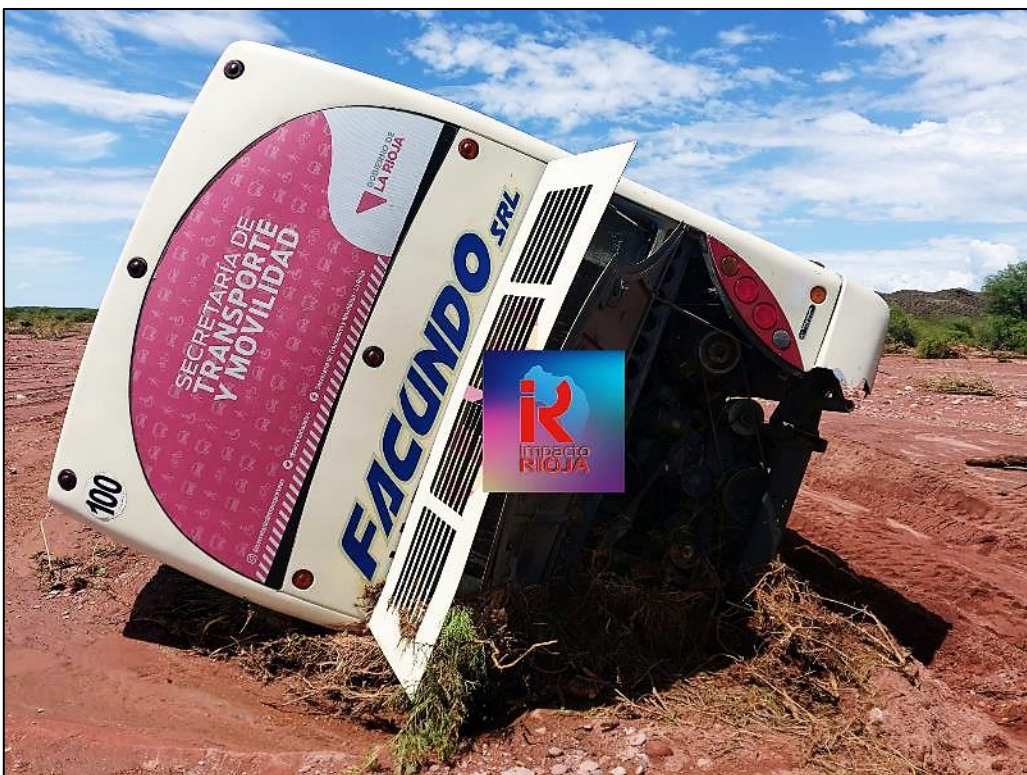
Figura 22. Posición final del Vehículo 1 en el cauce. Vista del sector posterior con la compuerta del motor abierta. Fuente: [Impacto Rioja](#), 2022

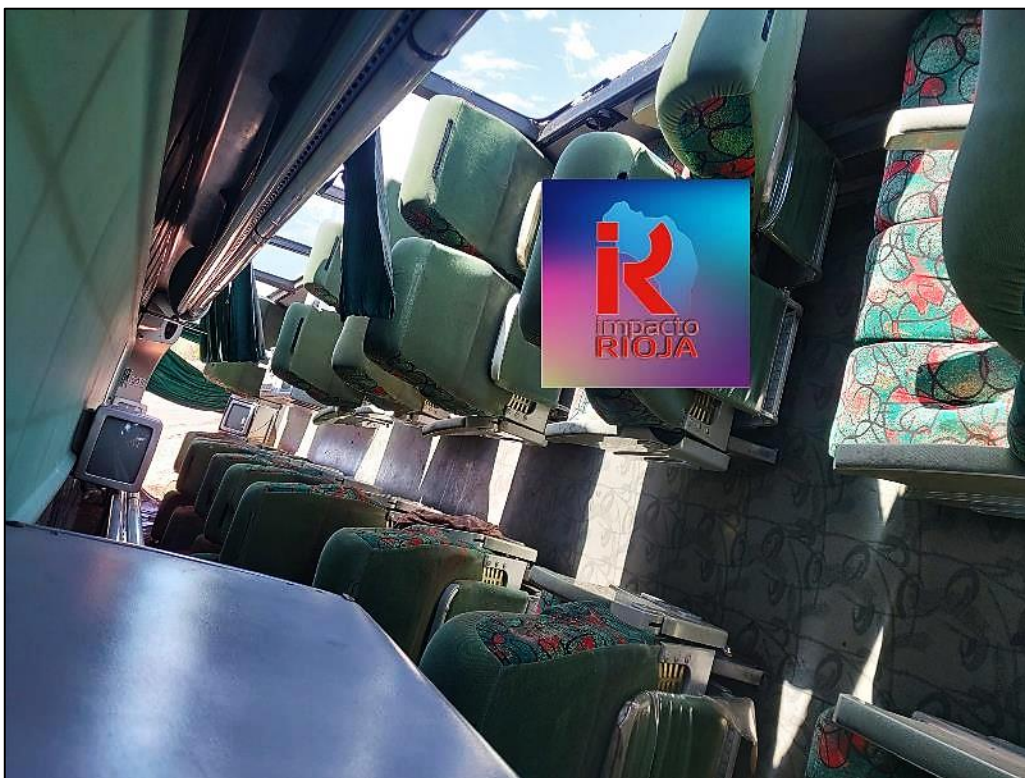
Figura 23. Interior del Vehículo 1, piso superior. Fuente: [Impacto Rioja](#), 2022
