Informe de Seguridad Operacional

Aero Boero 180-RVR, LV-MFN

13 de febrero de 2020

75137010/21

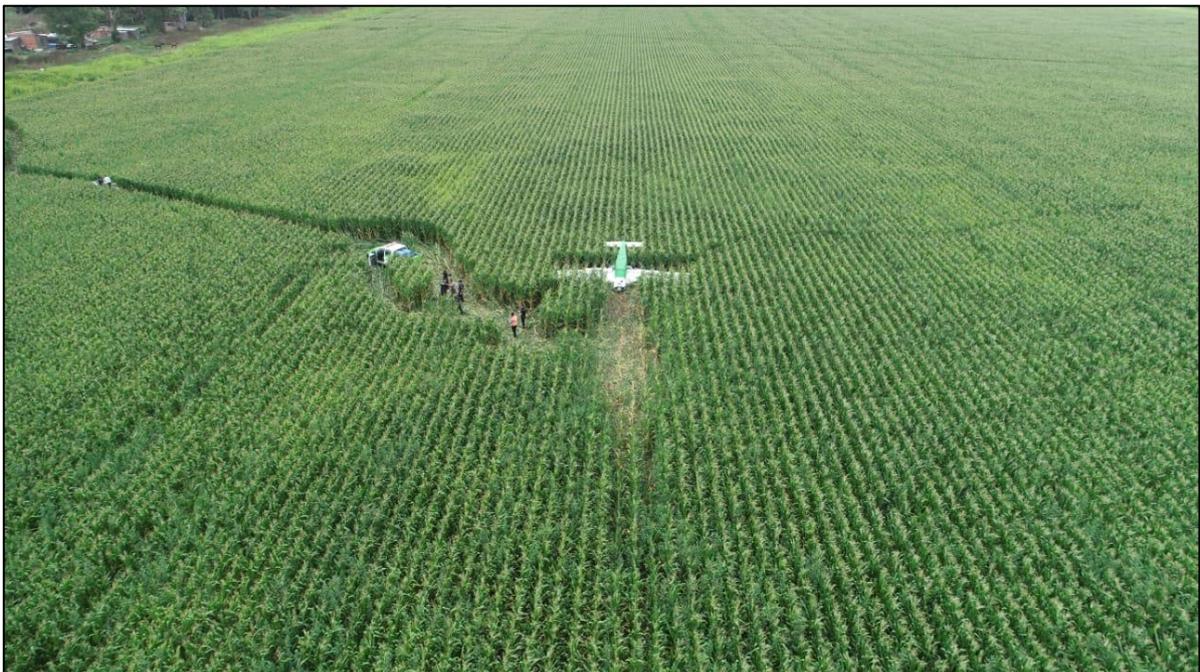
Luego de realizar el desenganche del cartel publicitario en la fase de ascenso, se produjo una pérdida de potencia en el motor, por lo que la piloto decidió realizar un aterrizaje de emergencia en un campo sembrado de maíz a las 18:00 horas² aproximadamente.

Figura 1. Aeronave LV-MFN accidentada

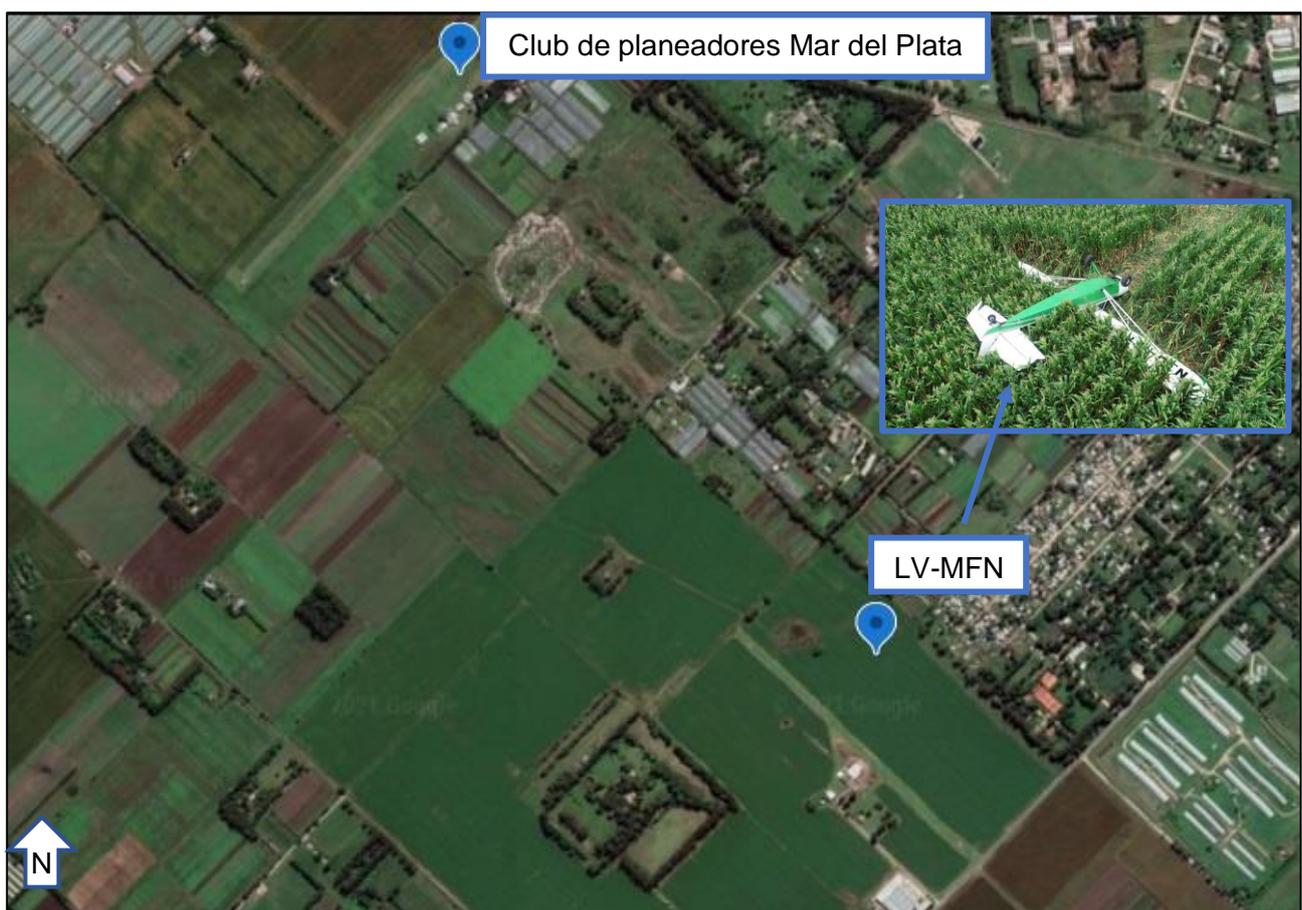
Durante el contacto inicial con el terreno, la aeronave se frenó bruscamente lo que produjo que capote. La piloto pudo evacuar la aeronave por sus propios medios sin sufrir lesiones.

Figura 2. Posición final de la aeronave

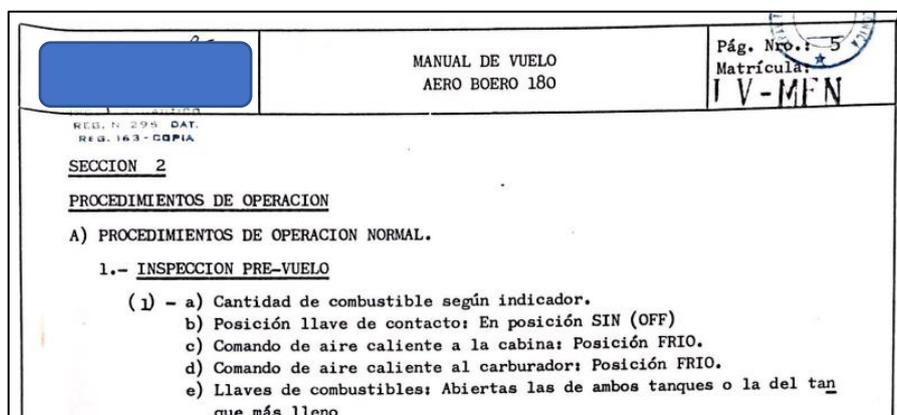
Al respecto, el manual de vuelo de la aeronave menciona en la lista de procedimientos normales, que previo al vuelo se debe verificar el nivel de combustible y que la llave de combustible debe estar abierta en ambos tanques o selectada al tanque más lleno.

Figura 3. Manual de vuelo de la aeronave LV-MFN

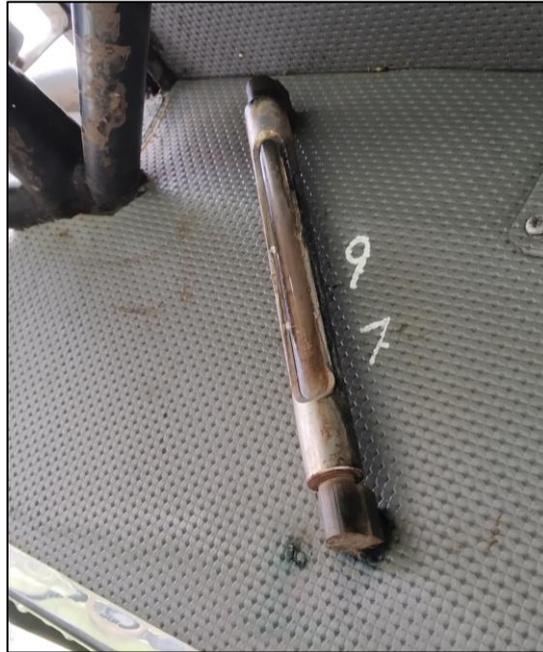
Asimismo, se controlaron los indicadores de cantidad de combustible, los que para esta aeronave se componen de unas mangueras transparentes que permiten ver la cantidad de combustible remanente. Se observó que uno de los indicadores se encontraba con excesiva suciedad, como se muestra en la siguiente imagen.

Figura 4. Indicador de combustible de tanque derecho

Cabe mencionar que el indicador de cantidad de combustible del tanque derecho presentaba excesiva suciedad, lo que pudo haber producido una deficiencia en la lectura del combustible remanente.

- ✓ La importancia de adoptar todas las medidas necesarias –especialmente en condiciones operativas– para asegurar que la cantidad de combustible en las aeronaves permita la realización segura y exitosa de las operaciones.
- ✓ La importancia de adoptar las medidas necesarias para garantizar una correcta lectura y funcionamiento del equipamiento a bordo de la aeronave.
