Informe preliminar

Suceso automotor

Tipo de evento: vuelco

Expediente: EX-2022-07177880- -APN-DNISAU#JST

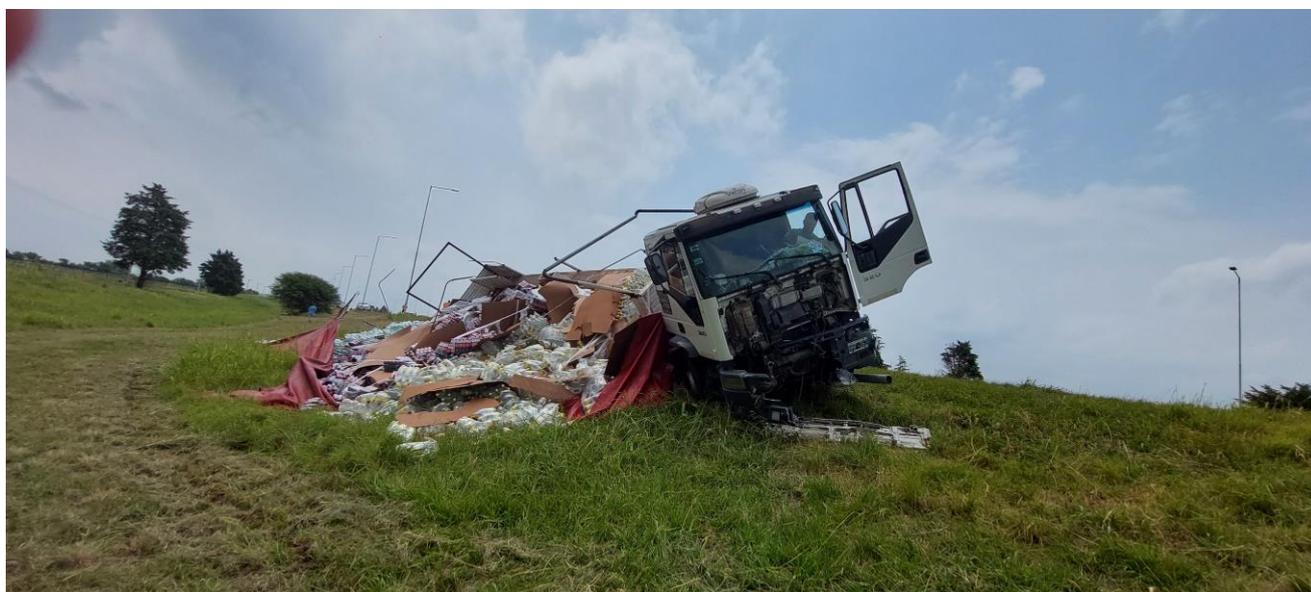
Figura 1. Posición final de vehículo 1. Fuente: JST, 2022.

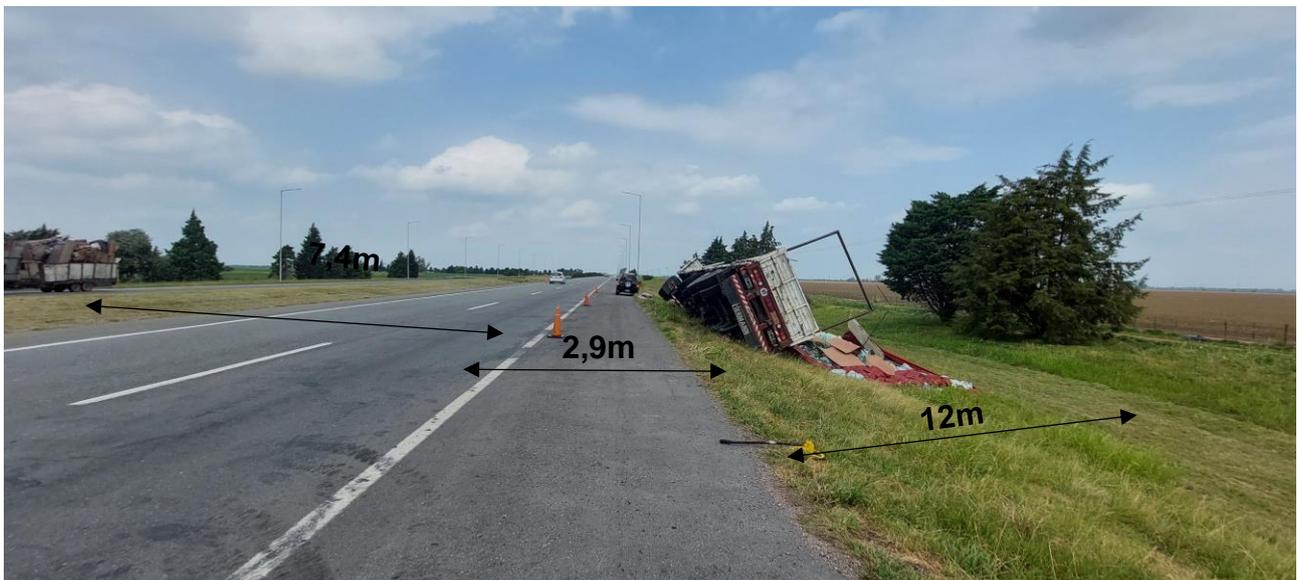
Figura 3. Posición final del vehículo 1 ubicado sobre la banquina. Fuente: JST, 2022.

En ambos laterales de la vía, se observa el área correspondiente a la banquina con un ancho de 12 metros, donde el Vehículo 1 quedó en su posición final, conformado por pasto y tierra.

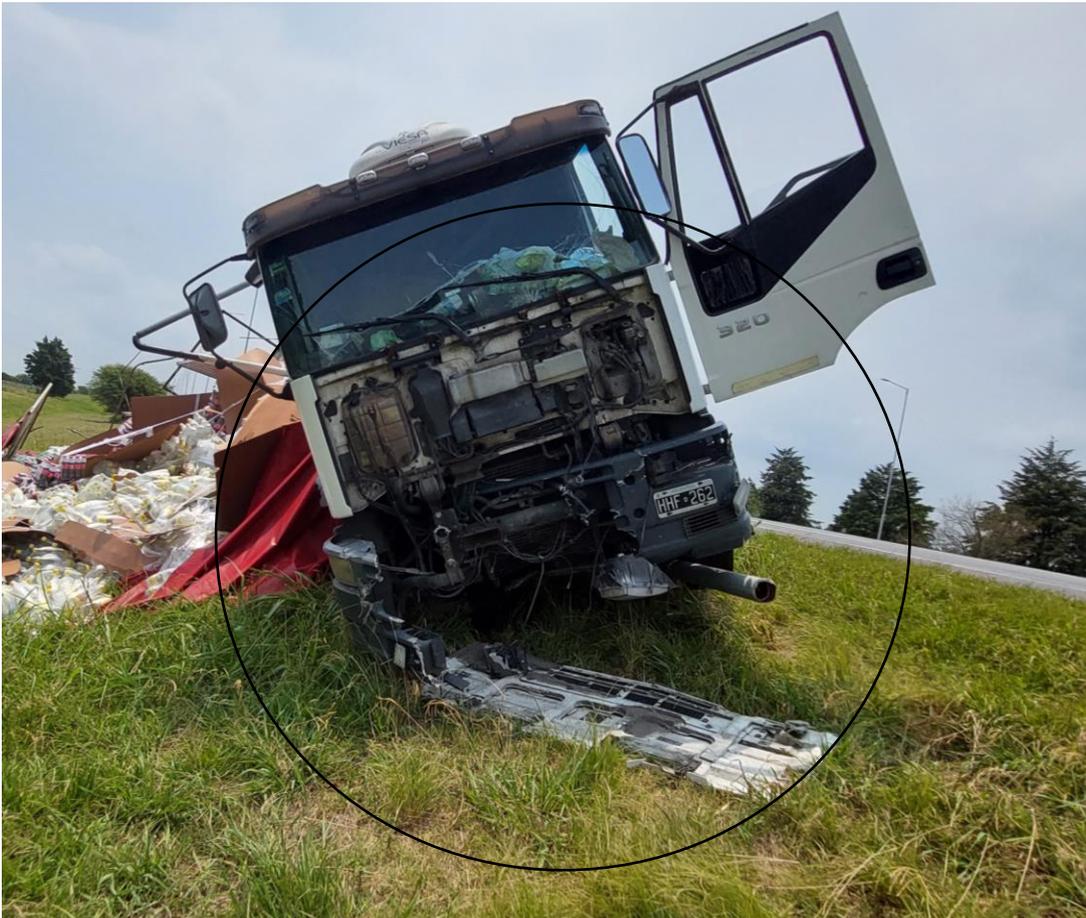
La inspección técnica del vehículo fue realizada en el lugar del suceso por la JST, mediante la cual se constataron los daños en la unidad tractora en su parte frontal, abarcando

paragolpes delantero, parabrisas, ópticas delanteras, tanto izquierda como derecha, y parrilla frontal.

Las ópticas y la parrilla frontal se encontraban desprendidas de la unidad, así como el paragolpes delantero (ver Figura 4.a)

Figura 4.a. Daños en la unidad tractora. Fuente: JST, 2022.

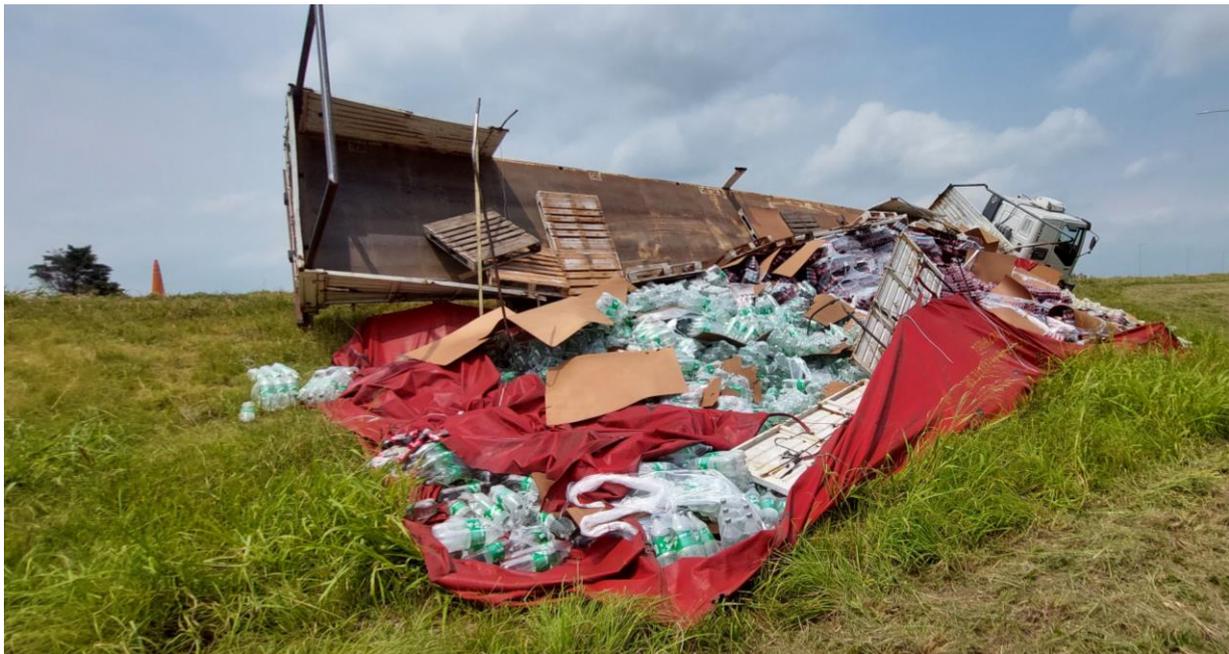
Con respecto al semirremolque, se observaron daños en ambos laterales producto del vuelco y en sus parantes, por donde se coloca la lona protectora (ver Figura 4.b)

Figura 4.b. Daños en el semirremolque. Fuente: JST, 2022.

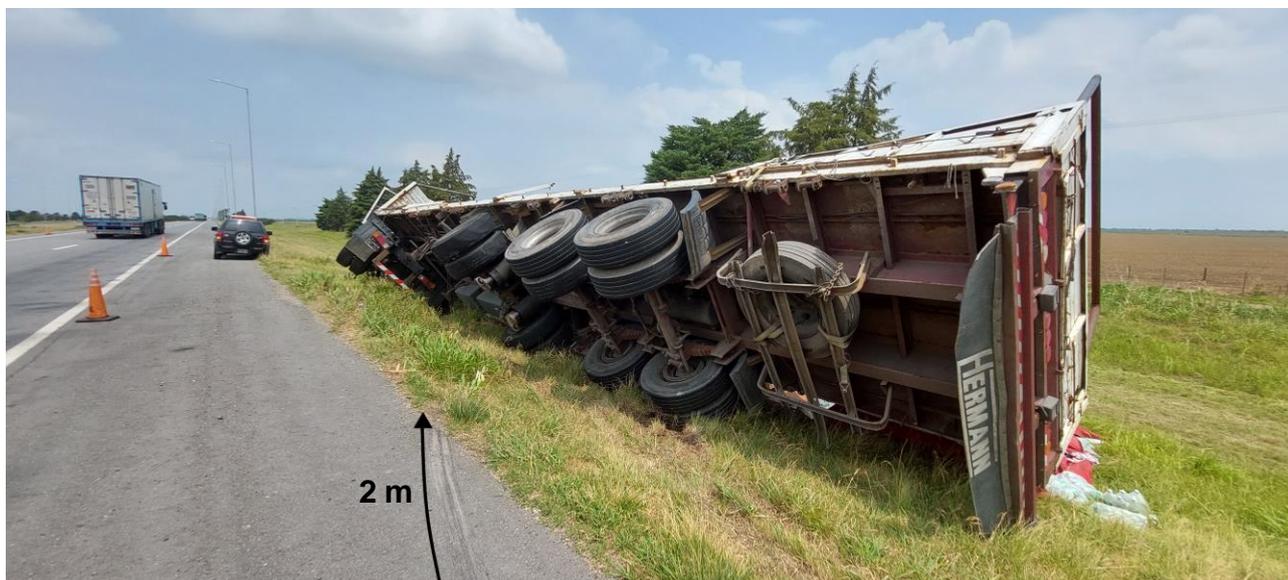
El Vehículo 1 se encontraba circulando por autopista Córdoba – Rosario en sentido noroeste a sureste, cargado con bebidas gaseosas sin alcohol. Por razones que se desconocen, se produjo el despiste del camión sobre la banquina y su vuelco en tonel, a causa de la pendiente que presenta la banquina. El vehículo impactó y extrajo uno de los postes de luz ubicado sobre el lateral de la carretera.

Figura 5. Posición final del Vehículo 1 sobre la banquina. Se observa huella de frenado previo al vuelco. Fuente: JST, 2022.

- No se encontraron razones de despiste para que el Vehículo 1 sufriera el vuelco en tonel
- No se observa participación de terceros ni de objetos externos
- Se observa una huella de frenado previa al suceso
- A causa de la pendiente de la banquina, el Vehículo 1 realizó un vuelco en tonel

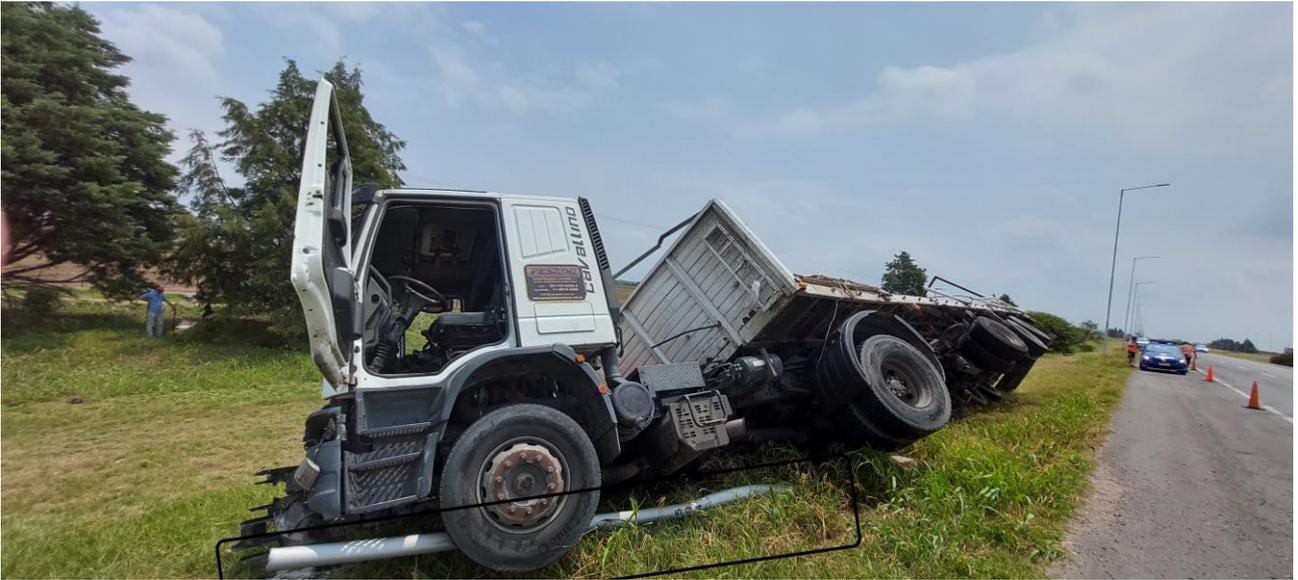
Figura 6. Se observa el poste de alumbrado debajo del Vehículo 1. Fuente: JST, 2022.
