Informe de Seguridad Operacional

Incendio en vuelo

Weatherly 620-B, LV-BHY

9107999/20

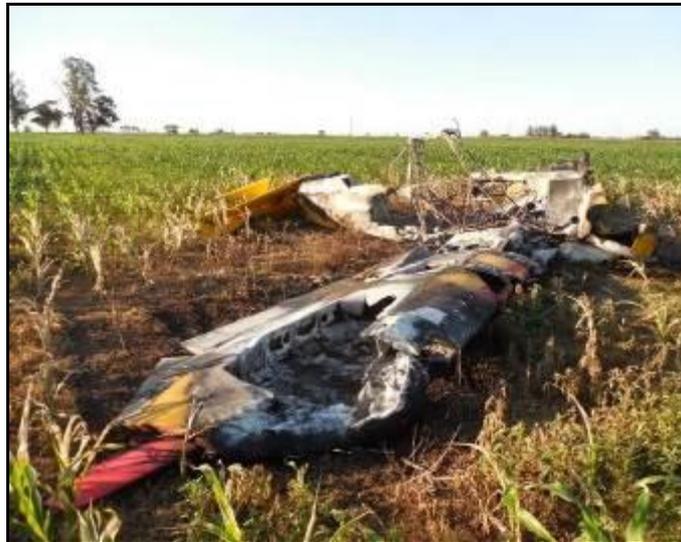
La aeronave hizo contacto brusco contra el terreno durante el aterrizaje y se detuvo a 70 metros desde el primer contacto, en sentido opuesto al del aterrizaje. El piloto abandonó la aeronave por sus propios medios y resultó con quemaduras en sus cuatro miembros. La aeronave se destruyó por el incendio (figura 1).

Figura 1. Estado final de la aeronave

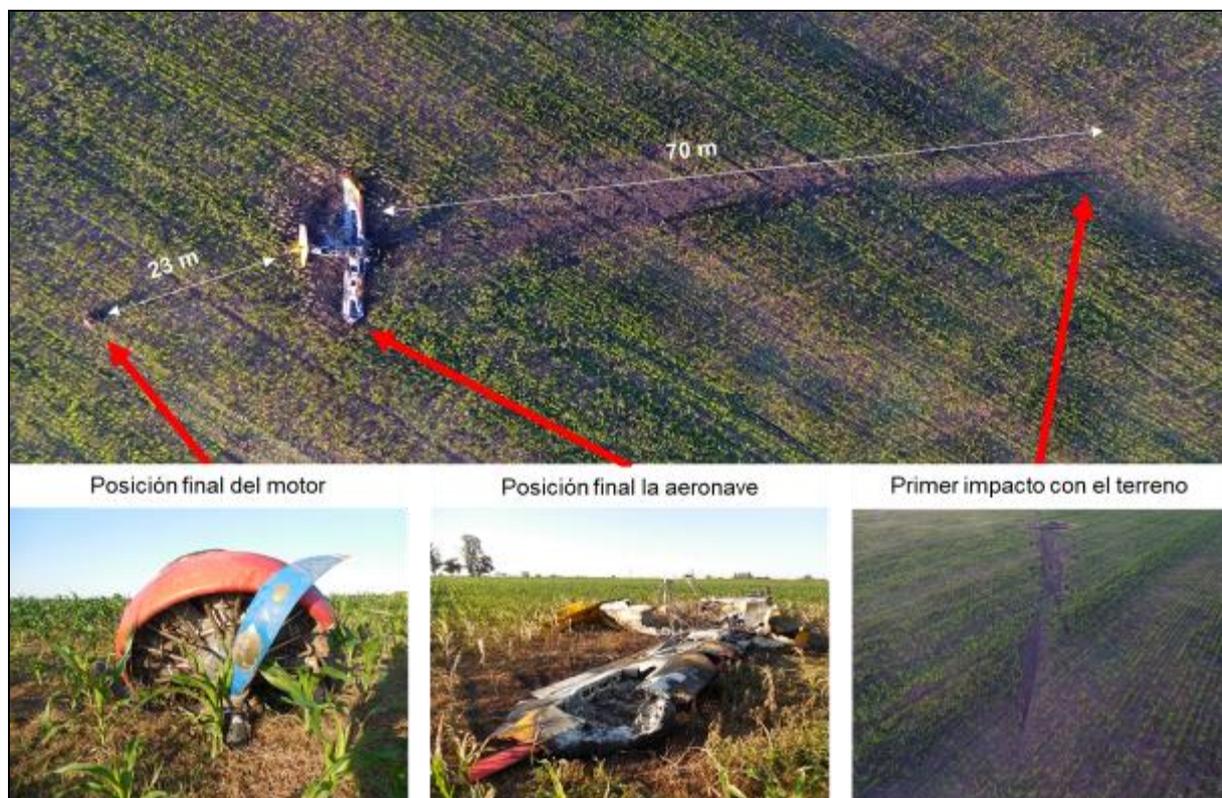
Debido a un incendio en la aeronave durante el vuelo, el piloto realizó un aterrizaje de emergencia en un terreno no preparado. El primer contacto con el terreno fue con el tren principal izquierdo y luego con el derecho. Posteriormente colapsó el tren de aterrizaje principal e impactó con la nariz. Producto del impacto, el motor se desprendió desde la bancada y salió despedido en la dirección del aterrizaje. La aeronave realizó un trompo y se detuvo a 70 metros del primer impacto en sentido opuesto al del aterrizaje. El motor finalizó a 23 metros de la posición final de la aeronave. La aeronave se destruyó como consecuencia del incendio (figuras 2 y 3).

Figura 2. Imágenes sobre la trayectoria, posición y estado de la aeronave

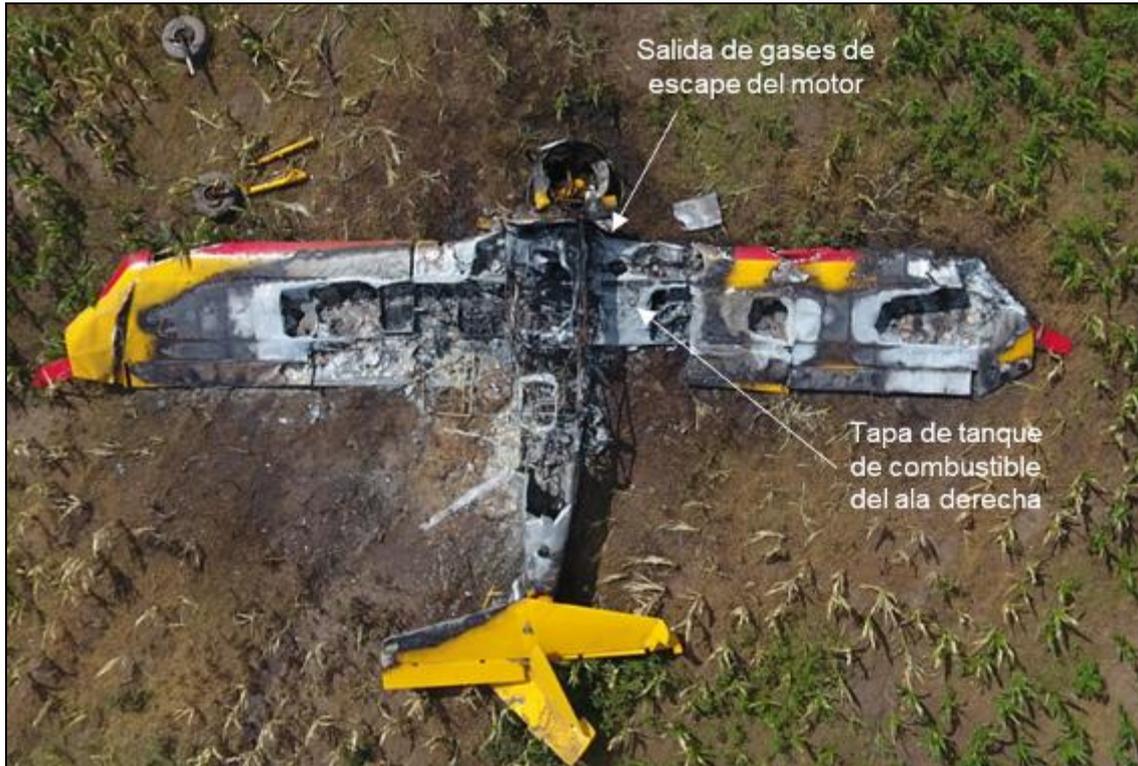
Figura 3. Vista aérea de los daños por incendio

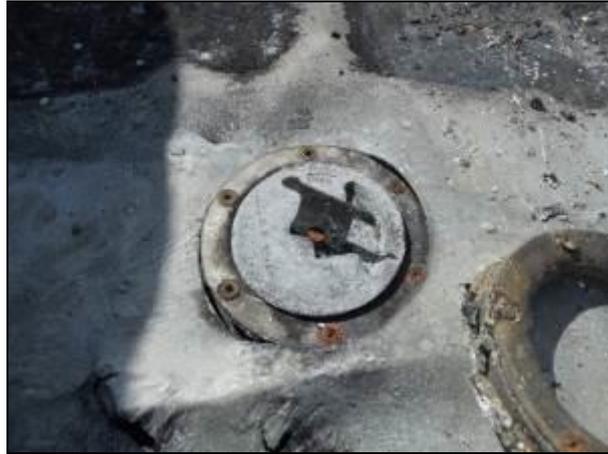
Durante la inspección de la aeronave, se observó que la tapa del tanque de combustible del ala derecha no cerraba correctamente (figura 4). Si bien la misma se halló en su posición, no era posible colocar la traba que asegura su posición y sella la boca de carga de combustible del tanque para evitar derrames. La investigación no pudo determinar si esta condición fue consecuencia de los daños por el incendio o si era una condición preexistente.

Figura 4. Estado de la tapa del tanque de combustible del ala derecha

La tapa del tanque de combustible del ala derecha se encontraba ubicada en la boca de carga del tanque, pero sin la traba de fijación, la cual no funcionaba (figura 4).

Debido a que la tapa del tanque de combustible del ala derecha no estaba asegurada, durante el vuelo, al realizar un viraje hacia la izquierda, donde el ala derecha queda en una posición más alta, se produjo el derrame de combustible sobre el ala hacia el fuselaje.

Dada la posición del motor, la salida de los gases de escape se realiza sobre el lado derecho de la aeronave, próximo a la zona donde se produjo el derrame de combustible. El calor de los gases de escape que incidieron sobre esa zona del ala probablemente dieron inicio al incendio. El piloto, ante la situación de no poder controlar el incendio, eligió un terreno no preparado y realizó el aterrizaje de emergencia, pudiendo evacuar la aeronave una vez detenida.
