# Informe de Seguridad Operacional

Fallo de sistema de detección de fuego de motor

Boeing B-737-800, LV-HQY

**7354777/20**

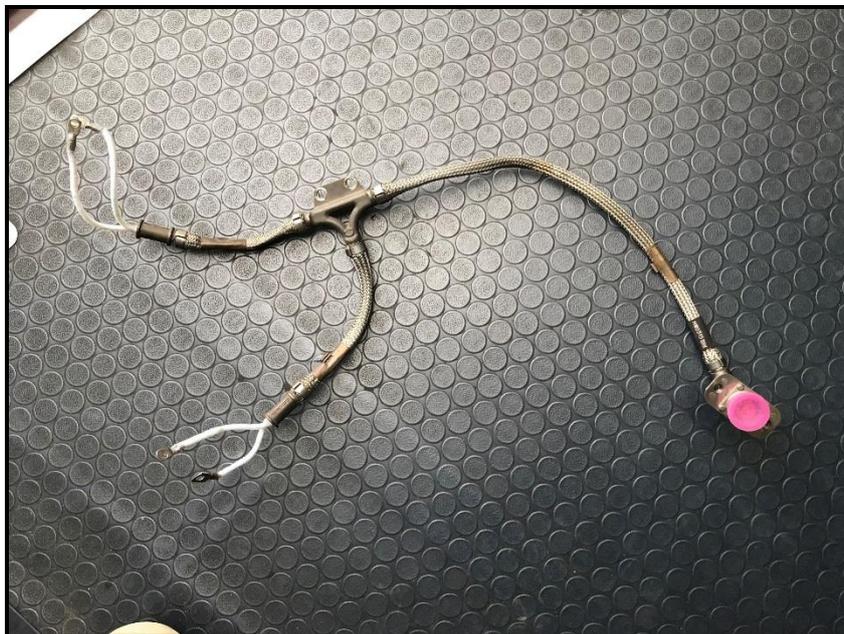
Al efectuar las mediciones del sistema se comprobó que el arnés con Número de Pieza (P/N) 325-027-506-0 de cableado eléctrico que compone el sistema del "Loop A" producía una variación en uno de los valores de resistencia que oscilaba entre 3,3 Ohms hasta aproximadamente 250 Ohms. El manual de aislamiento de fallas de la aeronave establece que dicho valor debe ser menor a 3 Ohms.

Se midió la resistencia total del arnés por separado y se pudo establecer que era defectuoso.

Figura 2. Arnés eléctrico defectuoso

De la información recabada y los trabajos de comprobación realizados en el campo, se desprende que la alarma de sobre temperatura del motor derecho de la aeronave probablemente se originó por una falla aleatoria generada por una variación en las resistencias sensadas por el sistema “Loop A” del sistema de detección de fuego del motor. Las vibraciones propias del funcionamiento del motor probablemente generaron que el arnés del sistema “Loop A” produjera dicha variación en los valores de resistencia. Al alcanzar el valor de resistencia, que generó que la alarma de sobre temperatura se encendiera, el módulo de control del sistema generó la indicación en cabina de “eng overheat” (sobre temperatura de motor) del motor derecho.

Tras el reemplazo del arnés se efectuaron los testeos del sistema de detección de fuego y se realizó la puesta en marcha de ambos motores sin encontrar anomalías.
