Informe de Seguridad Operacional

Falla de componente no motor

Petrel 912i, LV-FWM

7353133/20

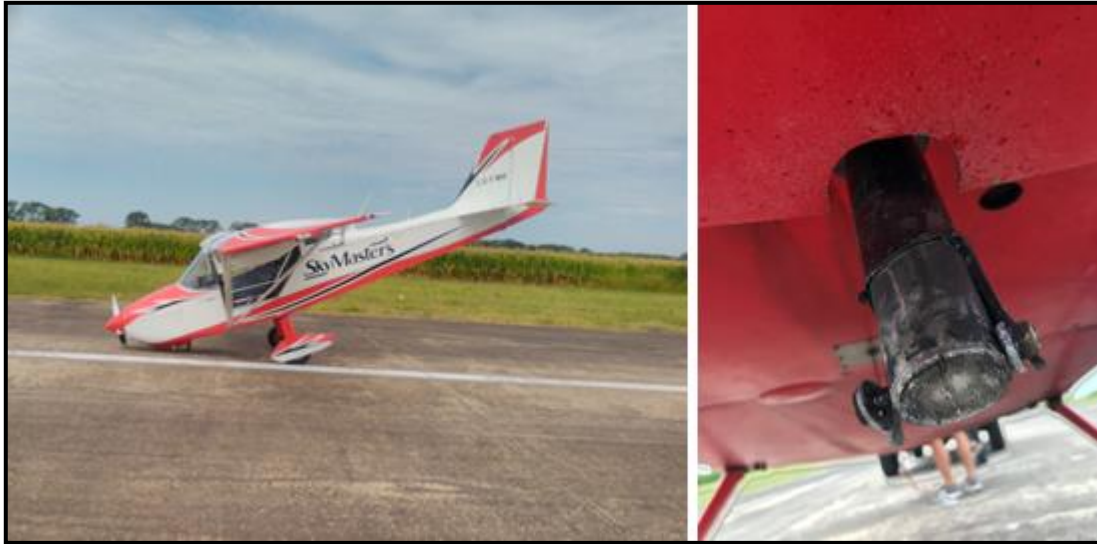
Figura 2. Daños en horquilla tren de aterrizaje de nariz

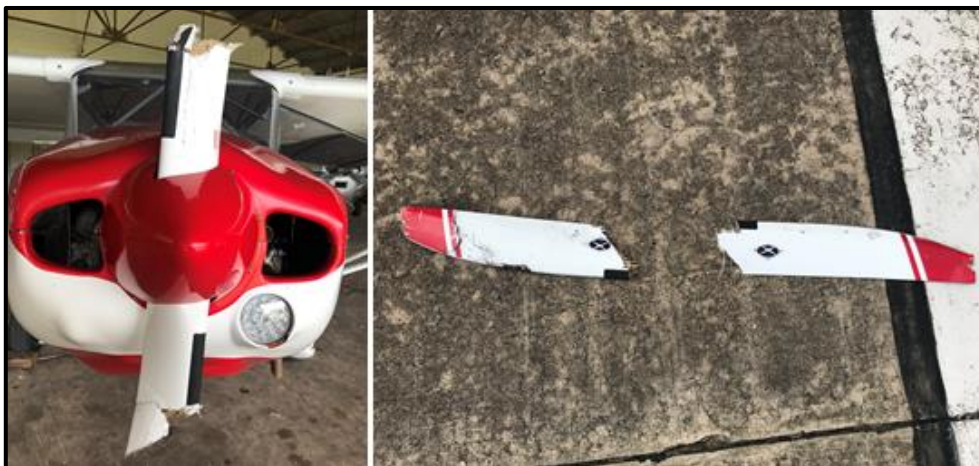
Figura 3. Daños en la hélice

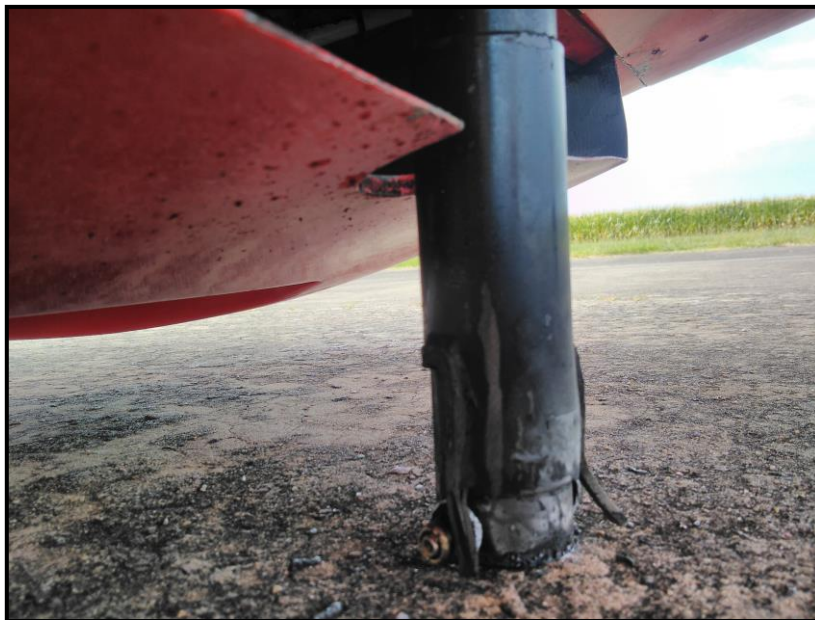
Se observó que el tren de aterrizaje de nariz se encontraba fracturado en la horquilla a la altura del amortiguador.

Figura 6. Imagen del amortiguador del tren de aterrizaje de nariz

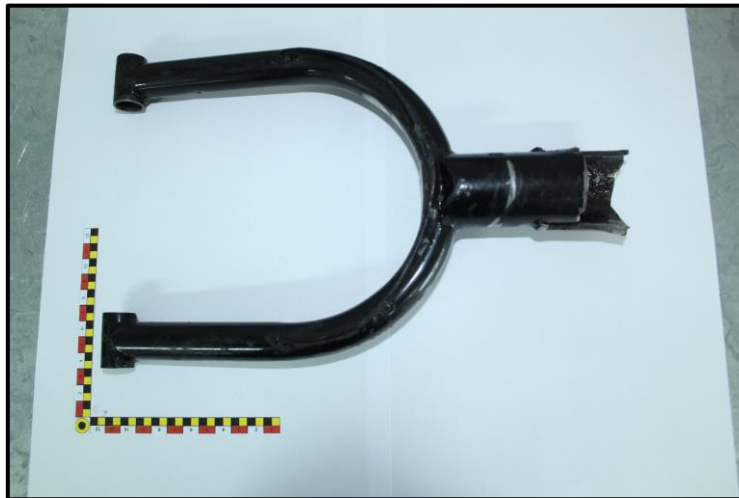
Se verificó que la horquilla de la aeronave P/N = TA-01-01-00 se encontraba fracturada en la zona del amortiguador, dicha parte fue trasladada al laboratorio técnico de la JST con el fin de realizar un análisis exhaustivo de la superficie de fractura para intentar determinar el origen del fallo.

Figura 7. Imagen de la horquilla

El análisis de laboratorio realizado a la horquilla de la aeronave informa la presencia de un mecanismo de avance progresivo que actuó reduciendo la sección de la estructura resistente del componente. Asimismo, identificó daños ocultos en la estructura interna del material, que probablemente se originaron en el proceso de soldadura durante su fabricación.

- ✓ El análisis de laboratorio efectuado a la horquilla de la aeronave evidenció un proceso de debilitamiento por un mecanismo de avance progresivo por fatiga que redujo la sección resistente del componente favoreciendo la fractura del mismo.

- ✓ El análisis de laboratorio efectuado a la horquilla de la aeronave demostró daño oculto por micro fisuras y estructura martensítica frágil que probablemente se originaron durante el proceso de soldadura utilizado por el fabricante de la aeronave.

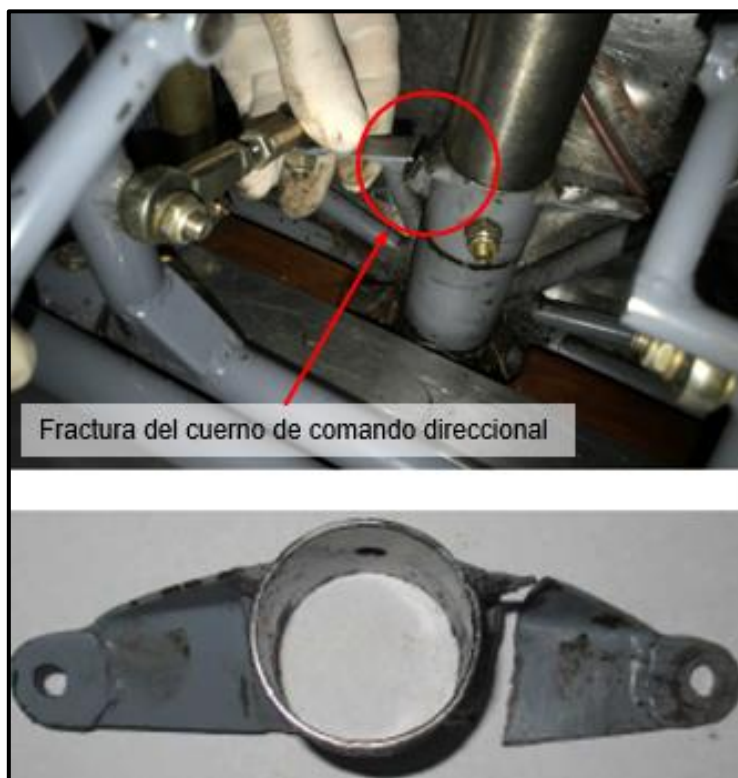
Asimismo, se retuvo el cuerno de comando direccional del tren de aterrizaje de nariz, el cual se encontraba fracturado.

Figura 8. Imagen del cuerno de comando de dirección de la rueda de nariz

En línea con el análisis realizado a la horquilla de la aeronave, la evaluación del cuerno de comando direccional evidenció defectos adquiridos durante el proceso de soldadura de sus partes.

Si bien la rotura del cuerno de comando direccional probablemente se debió a la vibración de la pedalera experimentada por la avería de la horquilla, también deben considerarse los defectos originados en su proceso de fabricación. Estos defectos, sumados a los observados en la horquilla de la aeronave y al análisis efectuado en el accidente de la aeronave LV-FVC, incrementan las probabilidades de que los daños generados por la técnica de soldadura aplicada, pudieran extenderse a otros componentes de la aeronave o incluso a la estructura principal de la misma. Cabe aclarar que el estudio de laboratorio de las partes afectadas en el presente suceso y el estudio de la parte afectada en el suceso del LV-FVC, fueron realizados por diferentes laboratorios.

- ✓ El análisis de laboratorio efectuado al cuerno de comando direccional detectó falta de fusión, porosidad y fisuras en las uniones soldadas que favorecieron el tipo de fractura del componente.

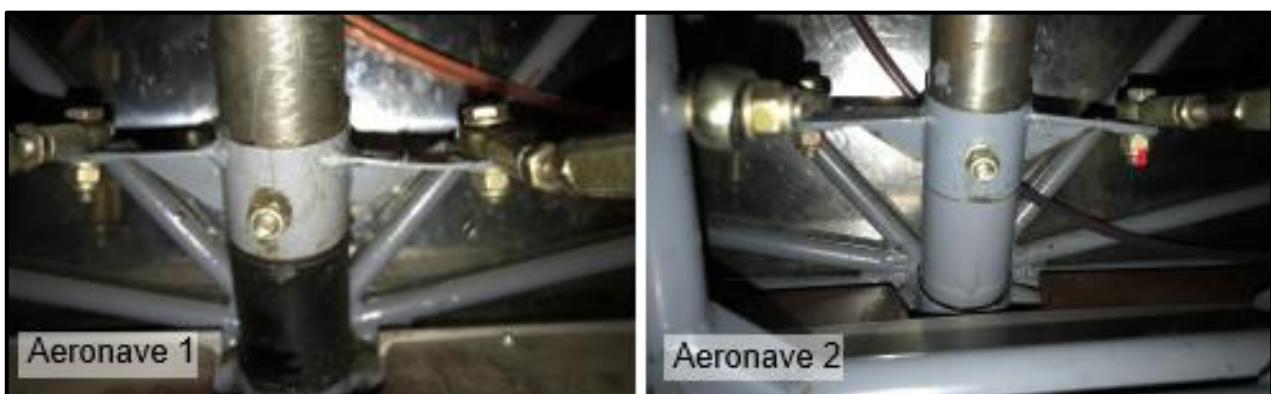
Durante una ampliación de investigación, se pudo observar en otras dos aeronaves de iguales características, que el cuerno de comando direccional del tren de aterrizaje de nariz se encontraba doblado.

Figura 9. Cuerno de comando direccional de la rueda de tren de aterrizaje de nariz de otras aeronaves

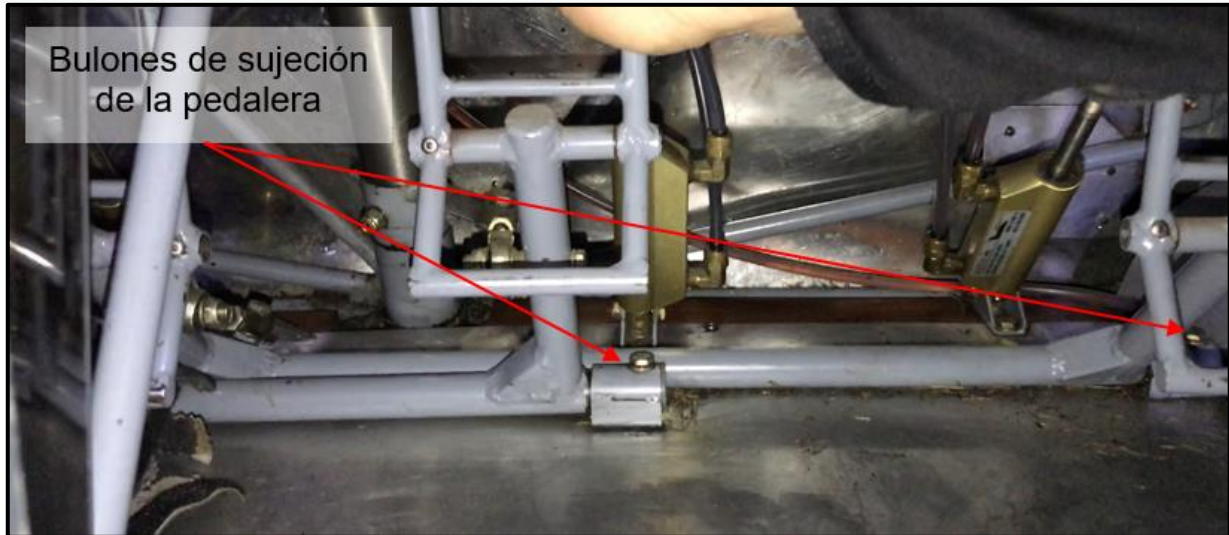
Los bulones de sujeción de los brazos pivotantes de los pedales se encontraban flojos. Dos de sus tuercas ancladas se encontraban rotas y habían sido reemplazadas por tuercas autofrenantes. Para lograr acceso a dichas tuercas había sido agujereado el revestimiento inferior del fuselaje.

Figura 10. Imagen de la pedalera de la aeronave

Si bien se hallaron flojos los bulones que sujetan los brazos pivotantes de la pedalera de la aeronave, el análisis de la información recabada por esta investigación no halló evidencias que vincularan dicha condición con el tipo de fractura experimentado por la horquilla.

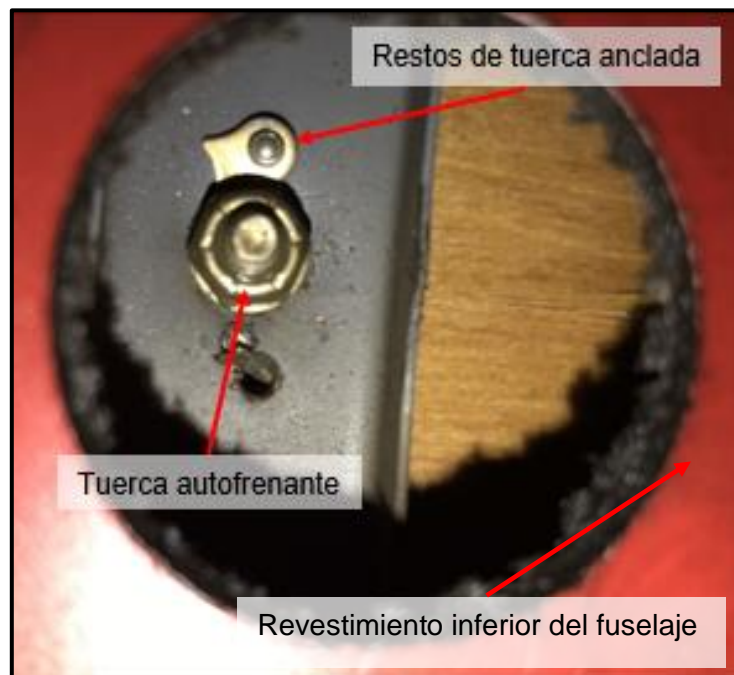
Figura 11. Imagen de la tuerca autofrenante colocada por el operador en los bulones de sujeción de la pedalera

El propietario de la aeronave comentó que los bulones de sujeción de la pedalera se aflojaban de forma recurrente y que se rompían las tuercas ancladas en las que se encontraban fijados. Asimismo, comentó que se encontraban a la espera de la próxima inspección para realizar el reemplazo de dichos bulones por unos de mayor espesor.

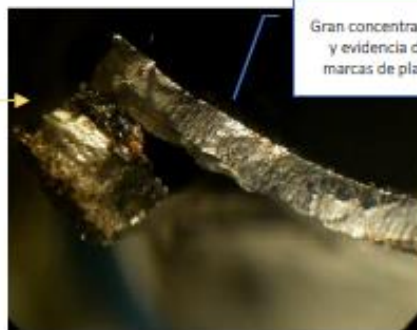
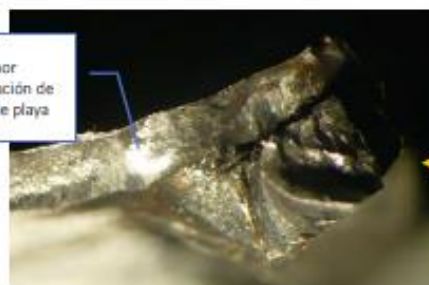
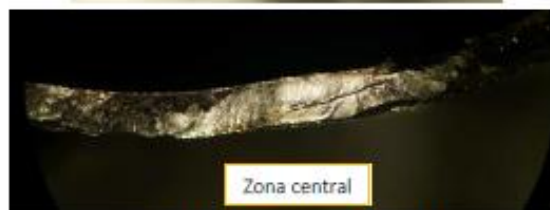
Imagen N°7 – Superficie de fractura

En la imagen N°7 se muestra la morfología de fractura de la superficie superior de la pieza.

En al menos un 80% de esta superficie de fractura superior se detectan marcas de playa.

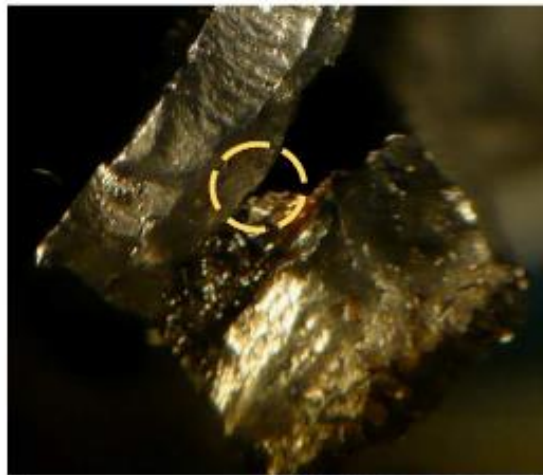
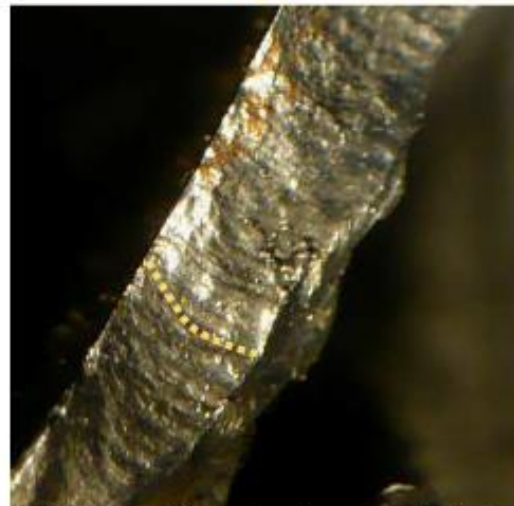
*Imagen N°8 – Fotografía superior sector concentrador de tensiones
Fotografía inferior marcas de playa en superficie de fractura*

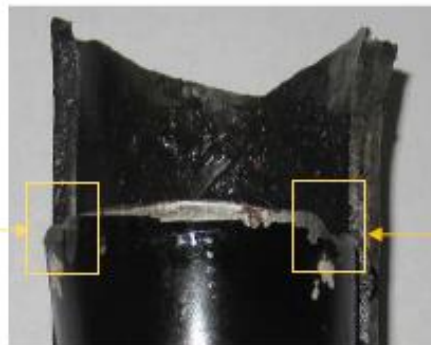
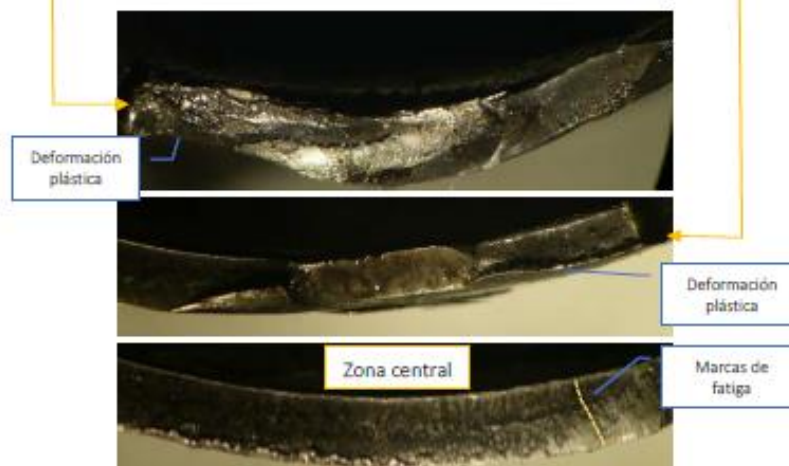
Imagen N°9 – Superficie de fractura

La imagen N°9 muestra los distintos sectores de la superficie de fractura inferior.

Los extremos de esta superficie de fractura presentan deformación plástica macroscópica.

En al menos un 50% de esta superficie de fractura inferior se detectan marcas de playa. Luego alrededor de un 10% de la superficie presenta deformación plástica.

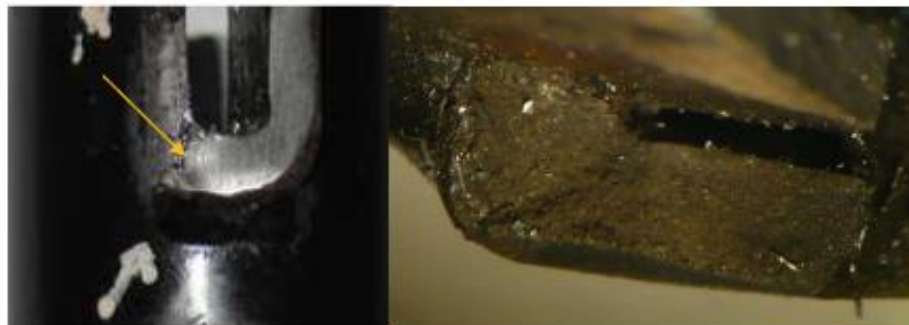
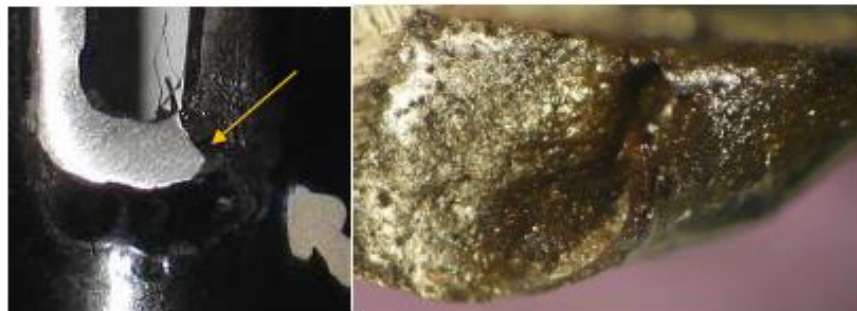
Imagen N°10 – Superficies de fractura sobre unión de cuerpo principal con refuerzo

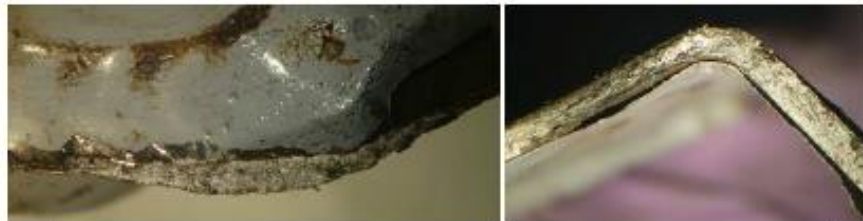
Imagen N°12 – Superficies de fractura de pieza "B"

Esta pieza presenta una fractura aparentemente ubicada en la zona afectada por el calor del cordón hacia el lado del ala lateral.

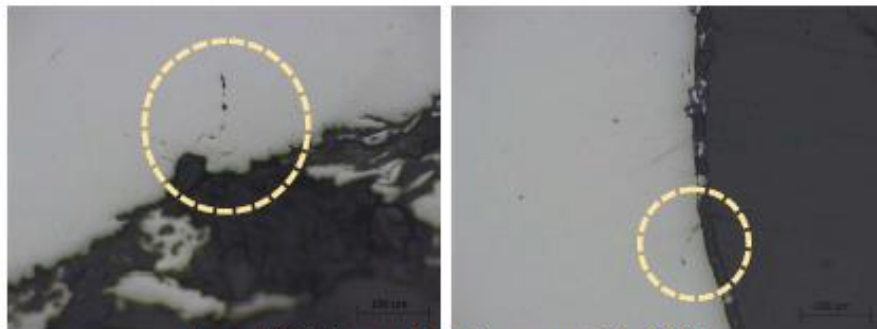
5. En el análisis microscópico se detectaron fisuras secundarias sobre la superficie de fractura superior de la horquilla que podrían corresponder a la actuación del mismo mecanismo de fatiga.

Imagen N°17 – Propagación de fisuras secundarias (200X)
Tamaño de fisuras aproximado de 100 micrones

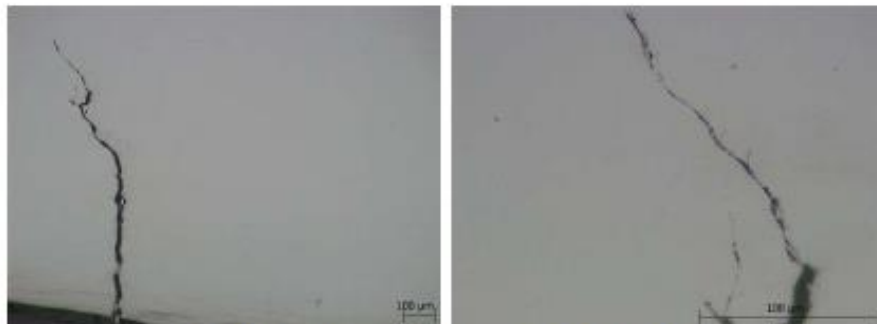
Imagen N°18 – Propagación de fisura secundaria (100X y 500X)
Tamaño de fisura aproximado de 900 micrones

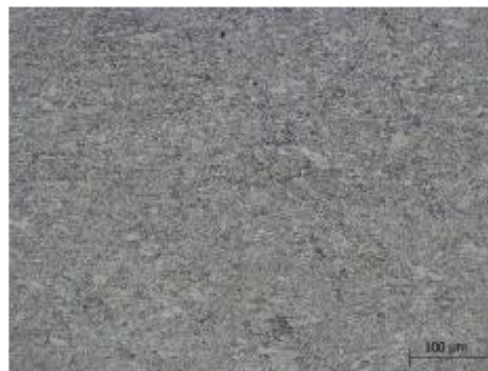
Imagen N°19 – Microestructura martensítica del material AISI 4130 (200X)

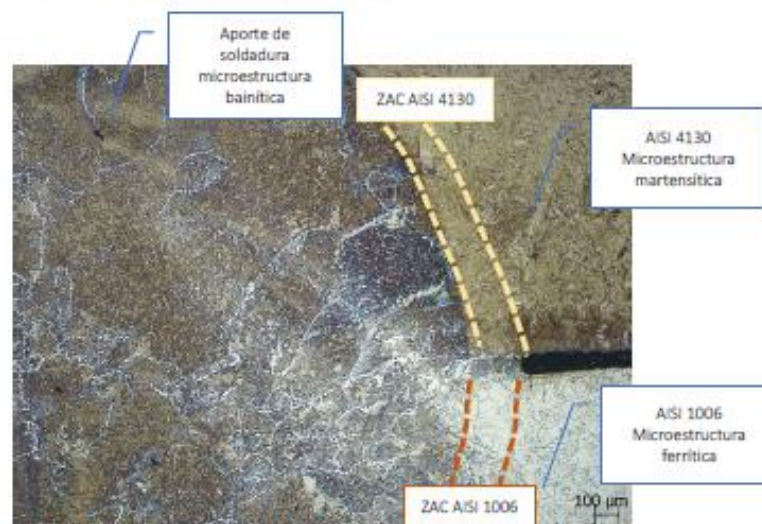
En la unión entre ambos materiales se encuentra el material de aporte con una microestructura predominantemente bainítica. Hacia las zonas afectadas por el calor de cada material base las microestructuras se modifican notablemente. En la ZAC del material AISI 4130 se detecta la microestructura del tipo martensítica (imagen N°21), mientras que en la ZAC del material AISI 1006 se detecta una morfología ferrítica del tipo Widmanstätten (imagen N°22).

Imagen N°21 – Unión soldada entre material de horquilla y refuerzo (100X)

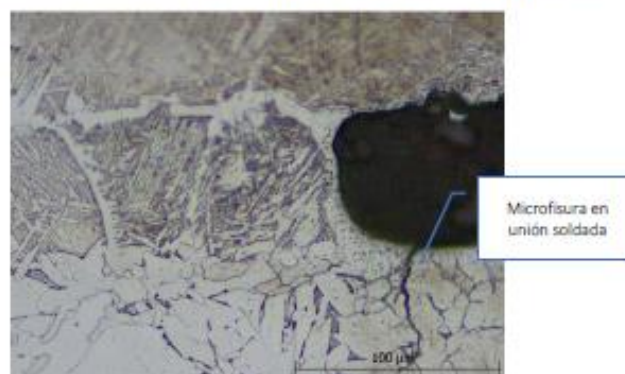
Imagen N°22 – Microestructura Widmanstätten en ZAC AISI 1006 (500X)

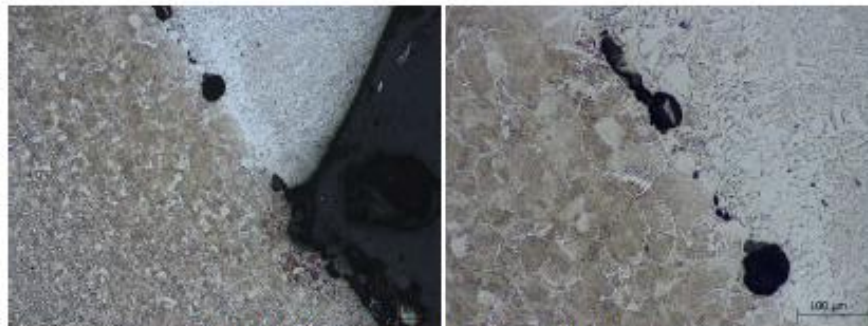
Esta unión presenta dos grandes inconvenientes evidenciados en el análisis metalográfico: defectos en la soldadura (grandes poros, existencia de fisuras, y falta de fusión), y por otra parte el material del ala presenta una microestructura heterogénea con existencia de segregaciones e inclusiones de gran tamaño.

Imagen N°22 – Unión soldada del conjunto "B" (100X y 200X)
Defectos internos en soldadura (porosidad)
Corte metalográfico sobre la soldadura ubicada en la horquilla

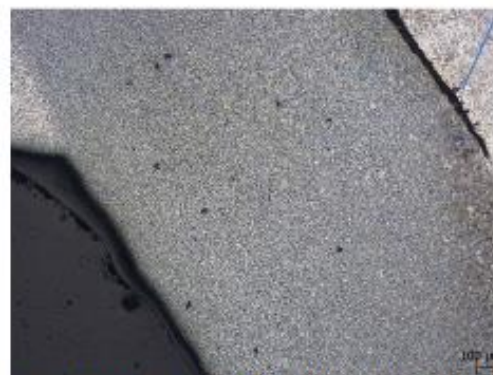
Falta de fusión
entre
componentes

Imagen N°23 – Unión soldada del conjunto "B" (100X)
Defectos internos en soldadura (falta de fusión)
Corte metalográfico sobre la soldadura ubicada en la horquilla

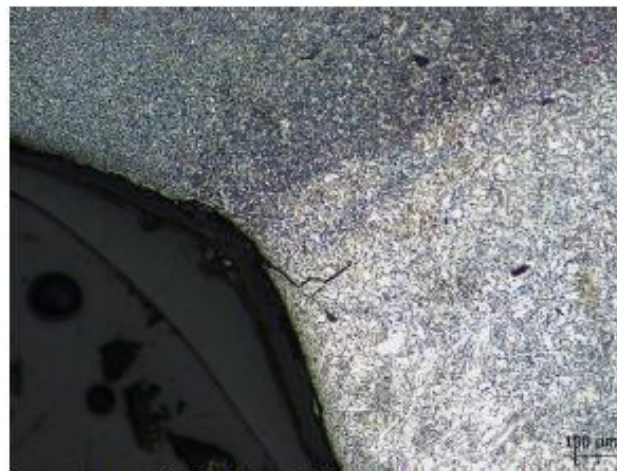
*Imagen N°24 – Unión soldada del conjunto "B" (100X)
Defectos internos en soldadura (fisura)*

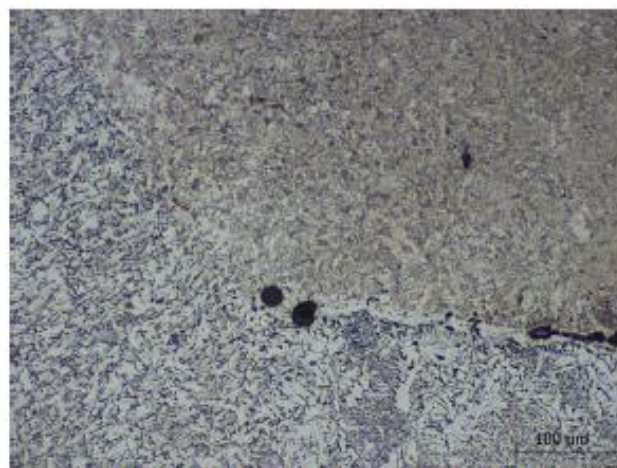
*Imagen N°25 – Unión soldada del conjunto "B" (200X)
Defectos internos en soldadura (porosidad y falta de fusión)*

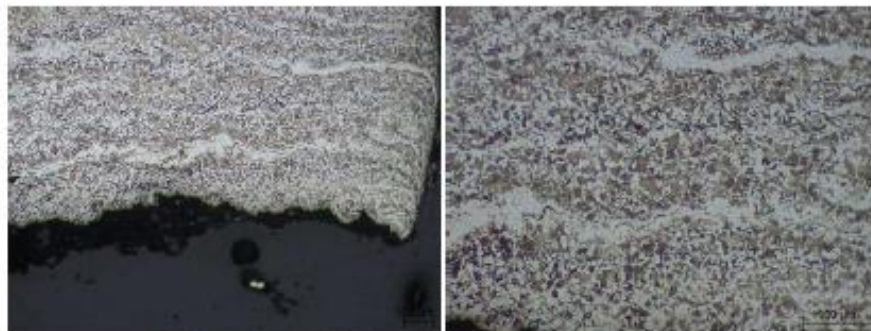
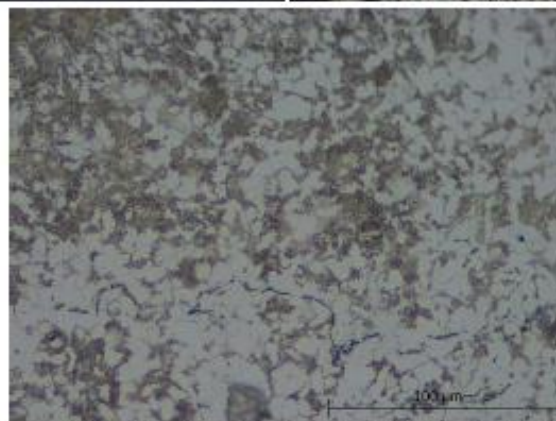
*Imagen N°26 – Heterogeneidad microestructural en material del ala
Microestructura predominantemente perlítica con bandas de ferrita
Inclusiones en regiones ferríticas (100X, 200X y 500X)*

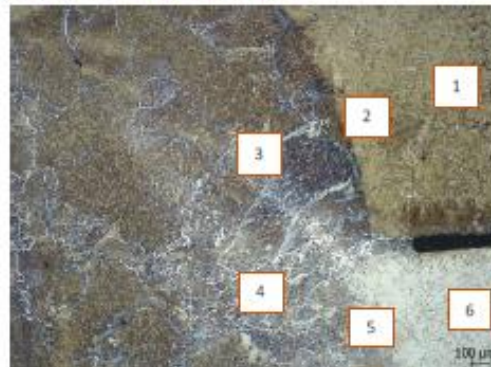
Sobre distintos sectores de la unión soldada se toman valores de dureza Vickers para evaluar la existencia de microestructura frágil. Para la determinación de cada valor se tomaron un promedio de 5 valores. Puede notarse que en la zona afectada por el calor del lado de la horquilla la microestructura alcanza un valor de dureza de 600HV, característico de una martensita frágil.

N° zona	Denominación del sector	HV1
1	MB horquilla	250
2	ZAC horquilla	605
3	Soldadura lado horquilla	325
4	MB lado refuerzo	140
5	ZAC lado refuerzo	147
6	Soldadura lado refuerzo	262

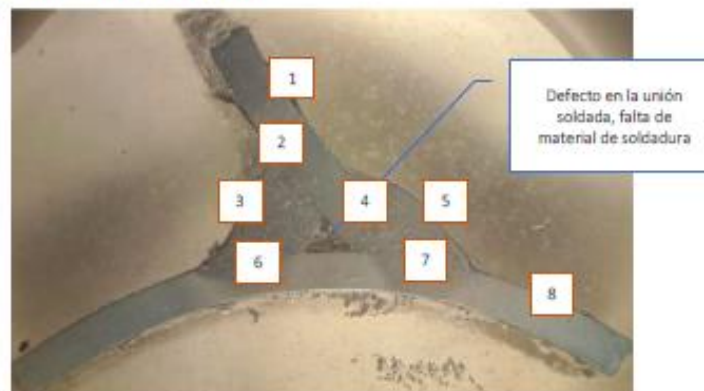
Al igual que para el conjunto "A", en este caso también se busca la existencia de microestructuras frágiles. En la siguiente imagen y tabla se determinan las zonas de análisis y los correspondientes valores obtenidos. Se observa que en la zona afectada entre el material de aporte y el cilindro los valores son elevados, denotando la existencia de una martensita frágil.

N° zona	Denominación del sector	HV1
1	MB ala	205
2	ZAC ala	273
3	Aporte de soldadura	178
4	ZAC ala (2)	255
5	Aporte de soldadura (2)	180
6	ZAC cilindro	380
7	ZAC cilindro (2)	368
8	MB cilindro	280
