Informe de Seguridad Operacional

Pérdida de control en vuelo

Tecnam P2002 Sierra, LV-S014

7352162/20

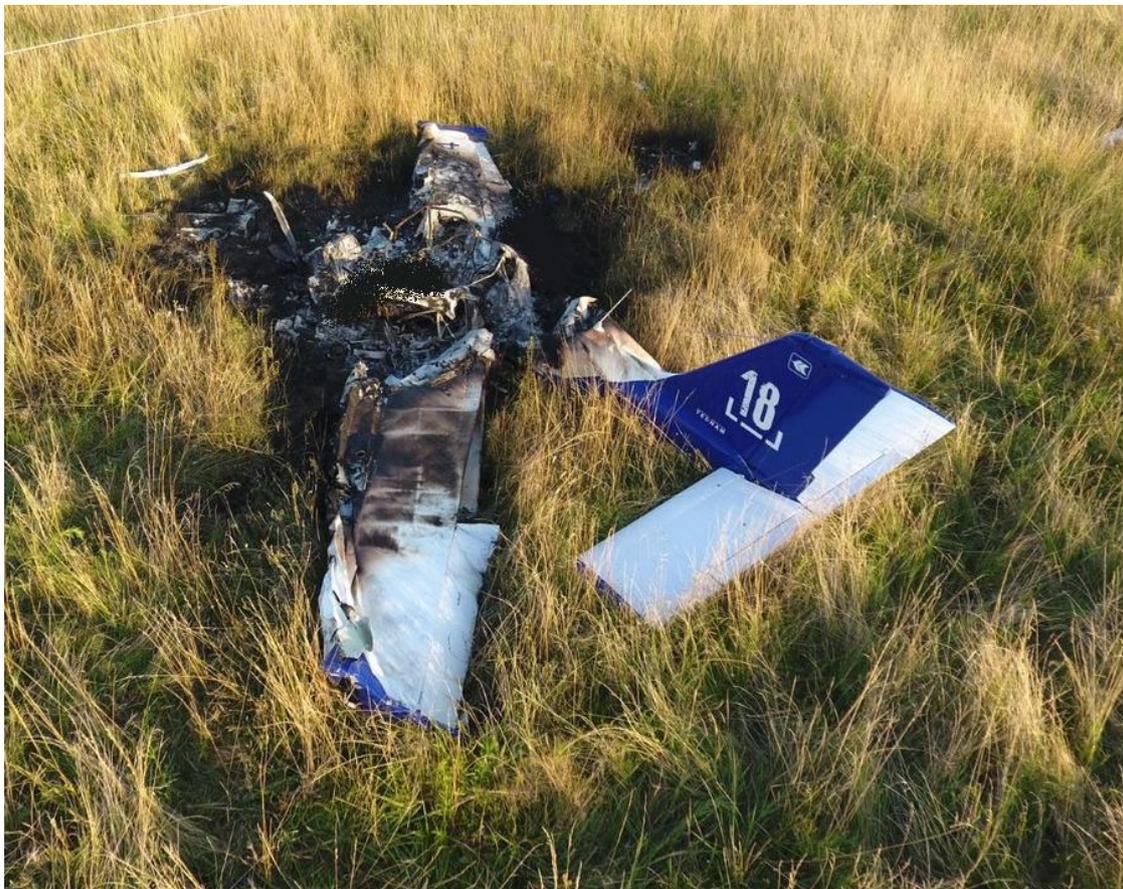
Figura 1. Aeronave accidentada

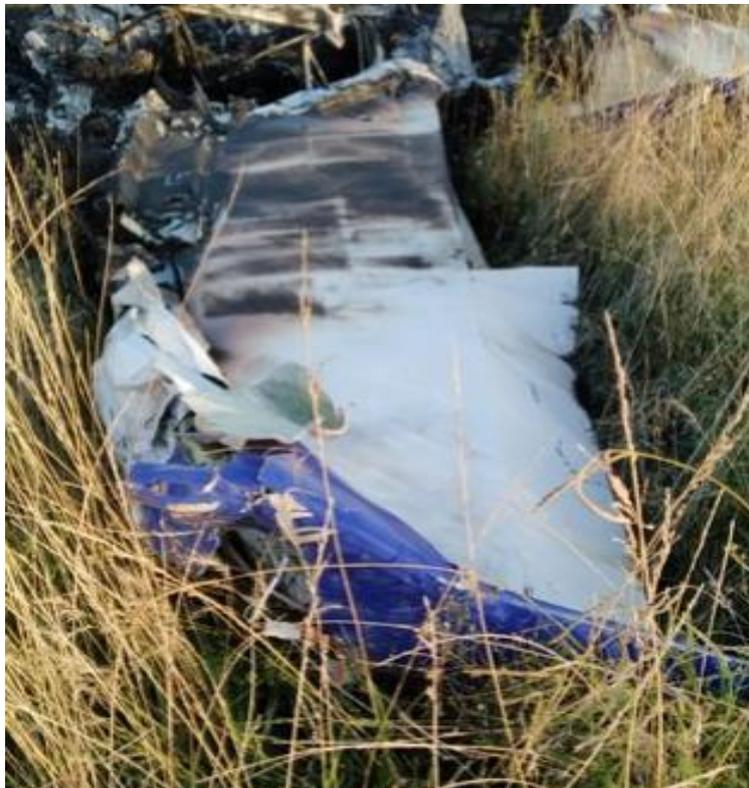
Las marcas dejadas en el terreno indicarían que la aeronave impactó con un ángulo de picada pronunciado y que el primer contacto con el terreno lo hizo con el ala izquierda (ver Figura 4). La dispersión de los restos se dio en un radio de diez metros (ver Figura 5).

Los daños observados en la estructura de la aeronave, la planta alar y el conjunto de cola evidencian una dinámica de colisión con un alto grado de ángulo de picada y rolado hacia la izquierda. Los daños identificados no permiten establecer fehacientemente la velocidad de la aeronave al momento del impacto.

Figura 4. Daños sobre el borde de ataque del ala izquierda

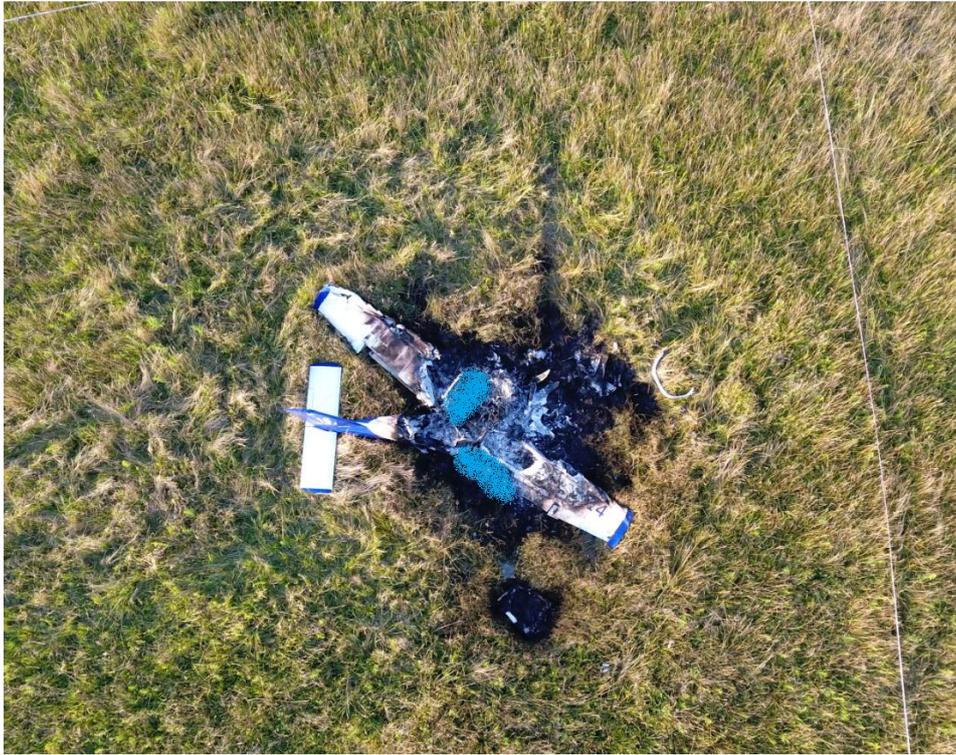
Figura 5. Posición final de la aeronave

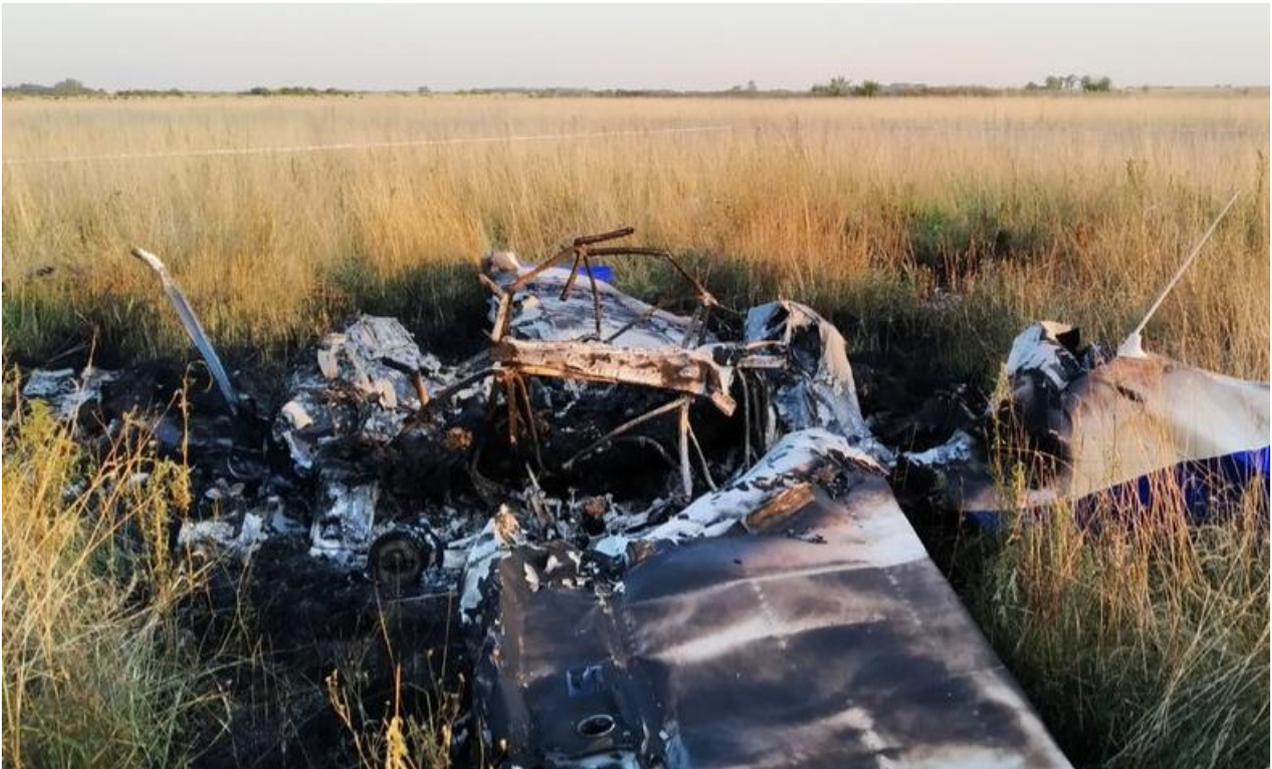
Figura 6. Estado final de la aeronave

En el terreno, se verificaron el estado de las superficies de control, la continuidad de cables de comando y los componentes estructurales de la aeronave, no encontrando indicios de fallas o mal funcionamiento de alguno de ellos anteriores al impacto y su exposición al fuego.

No pudo determinarse la posición de flaps y comando de potencia por el estado en que quedó la aeronave luego de su exposición al fuego.

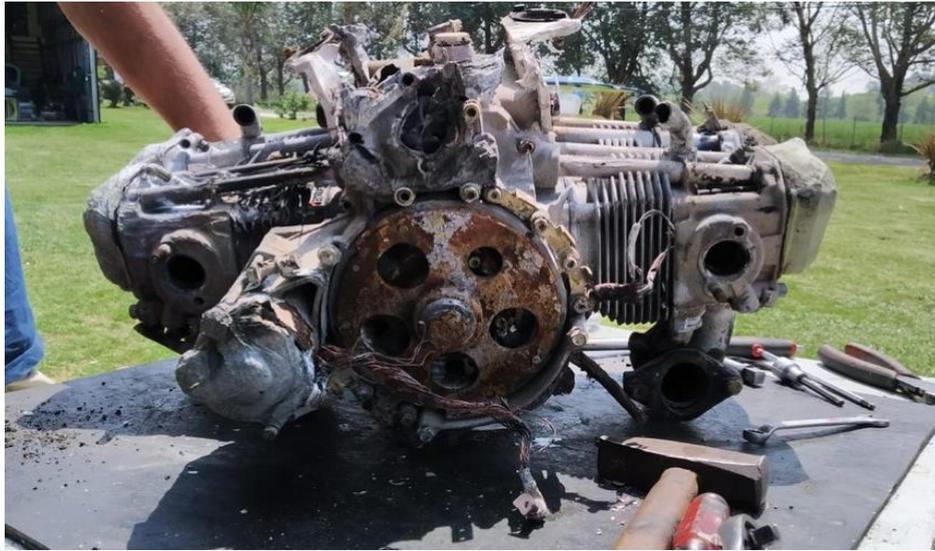
Con respecto al motor de la aeronave, se realizó su desarme e inspección en un taller especializado con la presencia y supervisión del equipo de investigadores. Debido a su estado (dañado por exposición al fuego), solamente se pudo verificar que los componentes principales no presentaran daños coincidentes con fallas estructurales anteriores a la exposición al fuego (ver figuras 7, 8 y 9). No se encontraron daños que indicaran una posible falla de motor en vuelo.

Figura 7. Desarme e inspección

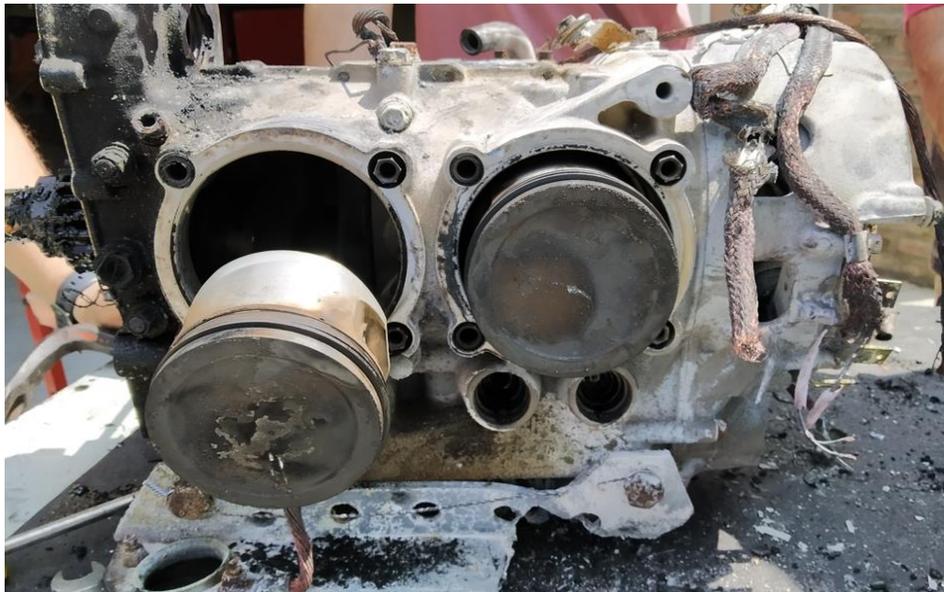
Figura 8. Inspección de partes móviles

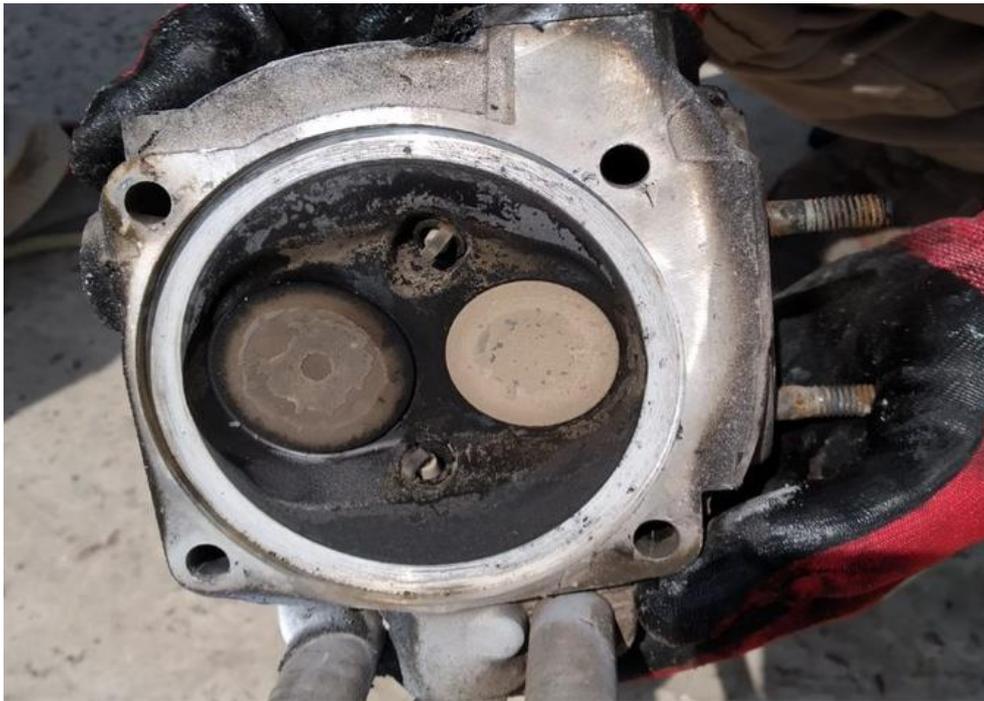
Figura 9. Inspección de válvulas
