Informe de Seguridad Operacional

Falla del tren de aterrizaje principal

Juancito JG 2, LV-X677

5712807/20

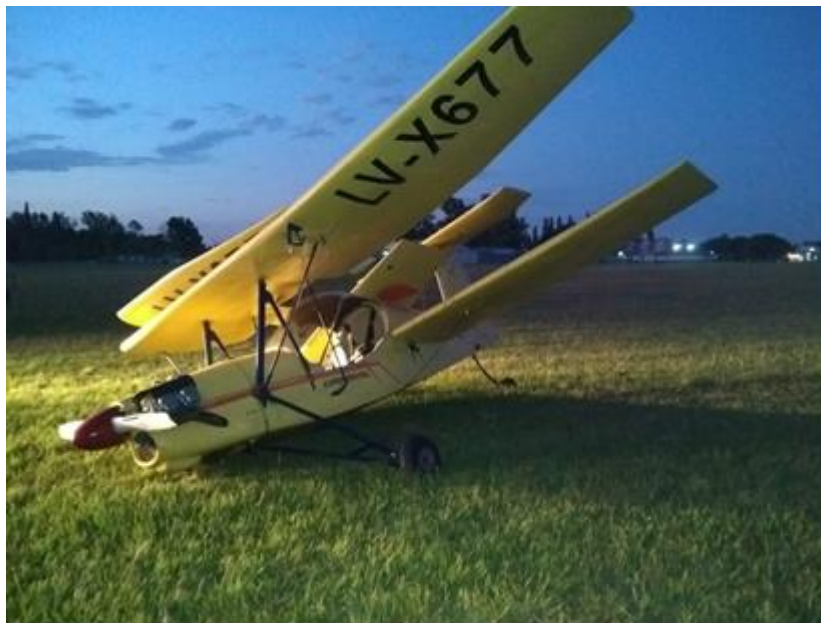
Luego de recorrer 40 metros sobre el eje de pista, la aeronave realizó un trompo hacia la derecha y completó un giro de 160°. En ese momento, la hélice hizo contacto con el terreno, pero el motor no se detuvo. La aeronave quedó en posición final con rumbo 200°, apoyada sobre su ala derecha.

Figura 2. Imagen de la aeronave luego del suceso
