INFORME DE SEGURIDAD OPERACIONAL DE SUCESO AUTOMOTOR

Expediente: EX-2022-15889529- -APN-DNISAU#JST

Título: 83. ISO. Cargas. Colisión múltiple e incendio. Panamericana II. Buenos Aires

Lugar: Ruta Nacional 9, kilómetro 37

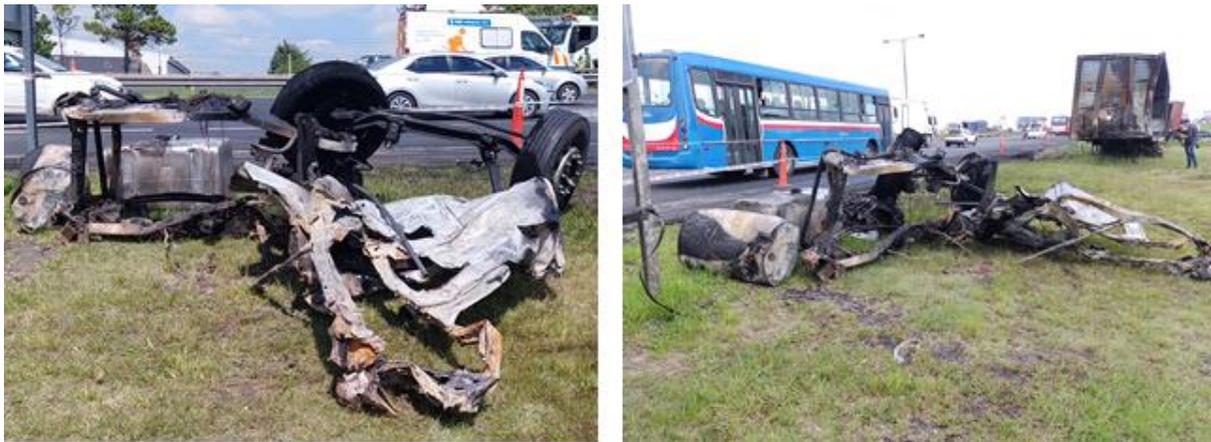
Figura 4. Daños del camión tractor Iveco (vehículo 1)

Las figuras 4 y 5 muestran al Camión Iveco (vehículo 1), que presentó daños en toda su estructura por la colisión con el Camión Scania (vehículo 2) y el posterior incendio. Se observó que el chasis se dividió en dos partes, anterior y posterior. En el sector anterior del chasis se desprendió la cabina y su planta propulsora, caja de cambios, tanque de combustible y diversos componentes mecánicos.

Nota: daños generados en la mitad anterior del chasis del vehículo 1. Fuente: JST, 2022

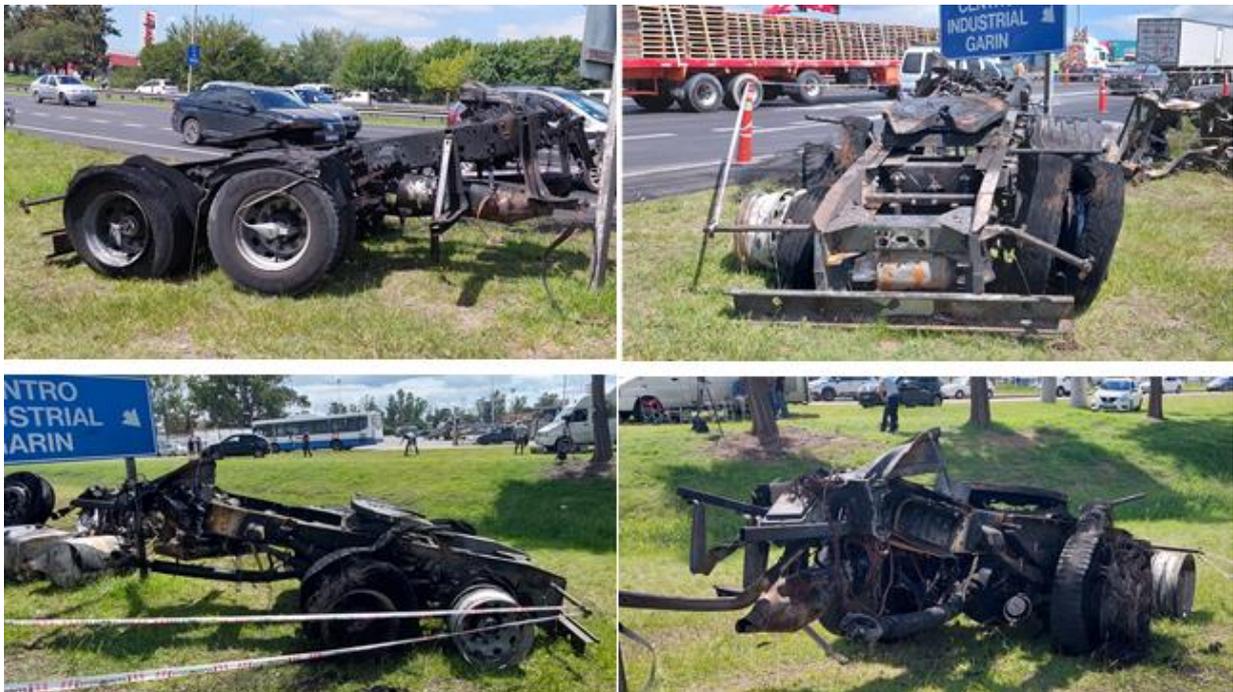
Figura 5. Daños del camión tractor Iveco (vehículo 1)

En el sector posterior del chasis se relevó la falta del plato de enganche y desprendimiento de sus cubiertas causado por el impacto con el Vehículo 2 o el posterior incendio.

Nota: daños generados en la mitad posterior del chasis Vehículo 1. Fuente JST, 2022

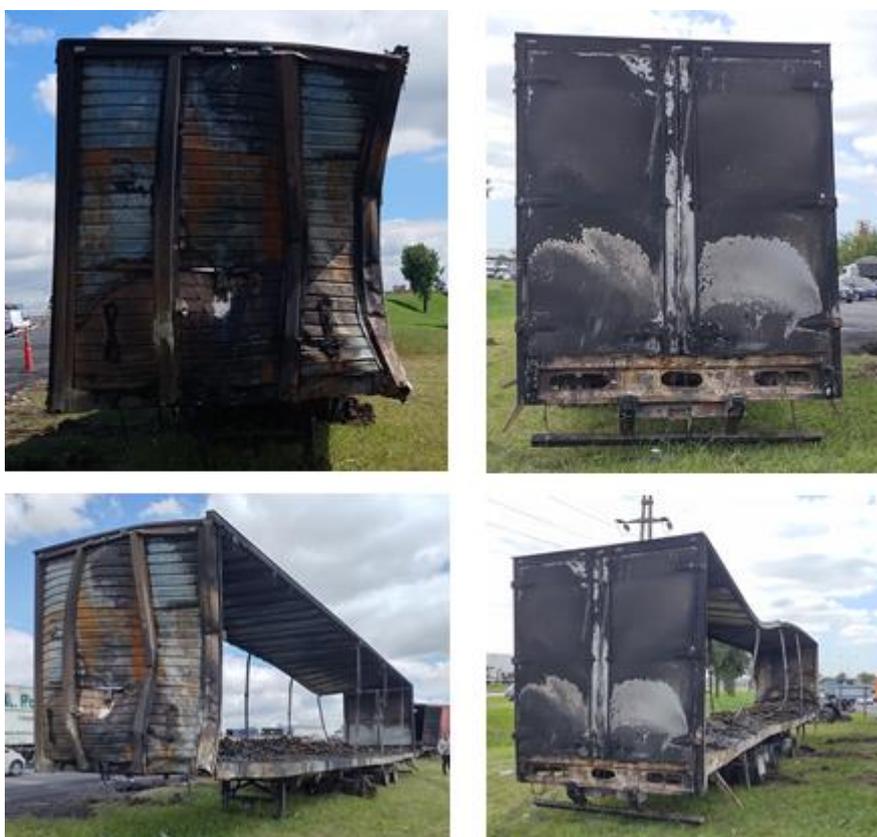
Figura 6. Daños del semirremolque (vehículo 1)

Las imágenes de la Figura 6 muestran las deformaciones del semirremolque del Vehículo 1 en su sector frontal y techo producto del impacto con el Vehículo 2.

El semirremolque presentó deformaciones en el tercio izquierdo del sector frontal y una transferencia de energía de deformación sobre el lateral izquierdo. El techo, la estructura encargada de sostenerlo y las lonas plegables laterales se vieron afectados por el incendio de la unidad. También la decoloración externa del vehículo es observable de las afectaciones producidas por el incendio.

Notas: daños generados en el sector frontal y techo en la colisión con el Vehículo 2. Sector trasero con daños a causa del incendio. Fuente JST, 2022

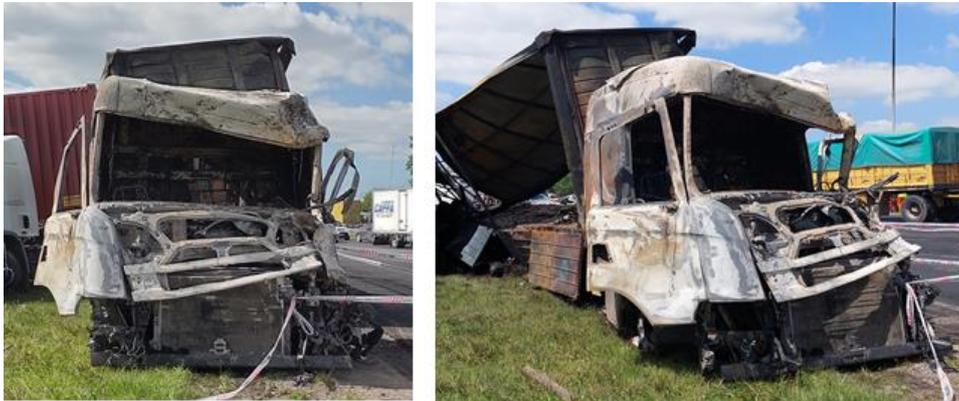
Figura 7. Deformaciones de la cabina del camión Scania (Vehículo 2)

Las imágenes de la Figura 7 presentan las deformaciones en la cabina del camión Scania (Vehículo 2) producidas por el impacto de su tercio izquierdo del sector frontal de la cabina contra el Vehículo 1. La deformación se extiende hacia el lateral izquierdo. Principalmente se observan daños en la puerta del conductor y en el techo.

Nota: daños generados en la cabina a causa de la colisión con el Vehículo 1. Fuente JST, 2022

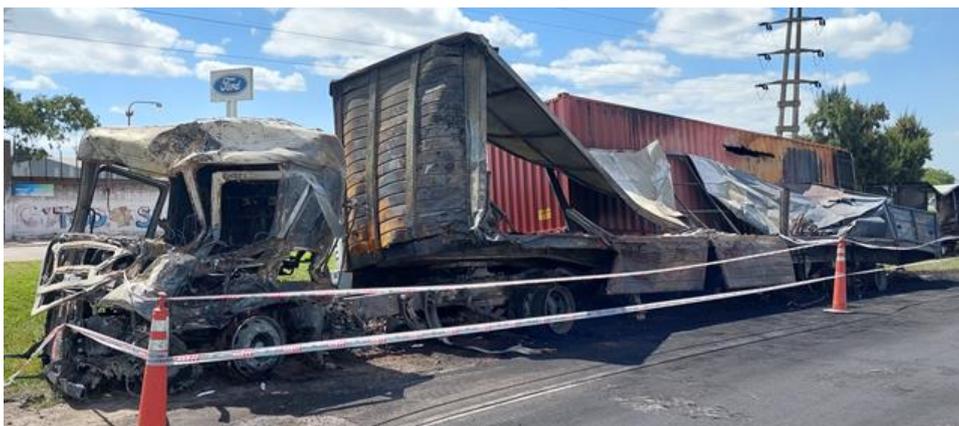
Figura 8. Deformaciones semirremolque Scania (Vehículo 2)

La Figura 8 permite observar los daños producidos en la estructura del camión con semirremolque Scania en su lateral izquierdo y vestigios de incendio. Se identificó que la fuerza actuante tiene un sentido desde el sector anterior hacia el sector posterior.

El semirremolque presentó deformaciones en el tercio izquierdo del sector frontal, con una transferencia de energía de deformación sobre el lateral izquierdo. El techo y la estructura encargada de sostenerlo se vieron afectados por el incendio de la unidad.

Nota: daños en el frente, lateral izquierdo y techo del semirremolque del vehículo 2. Fuente JST, 2022

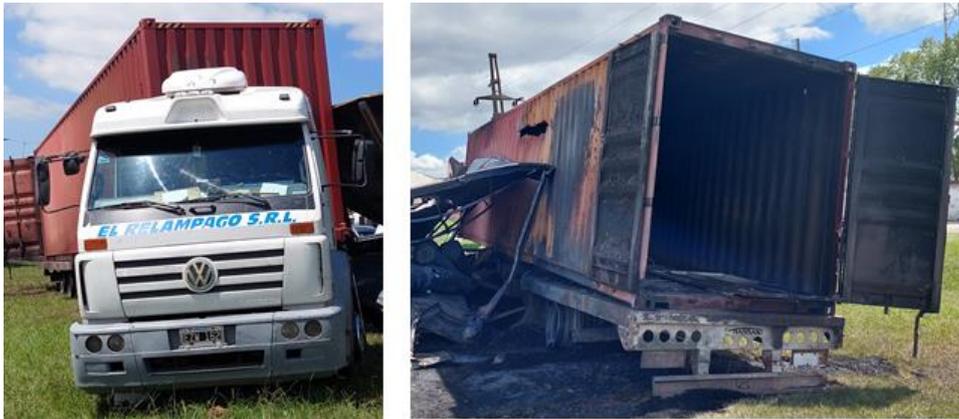
Figura 9. Daños del camión con semirremolque Volkswagen (Vehículo 3)

La Figura 9 permite observar la estructura del camión Volkswagen (Vehículo 3). La cabina no presentó daños mientras que en el semirremolque se observaron

afectaciones producidas por el impacto con el Vehículo 2 y el fuego. Cabe destacar que el contenedor transportado presenta daños en el lateral derecho a causa del contacto con el Vehículo 2 y el posterior incendio.

Nota: cabina sin daños, semirremolque y contenedor con daños por impacto y fuego. Fuente JST, 2022

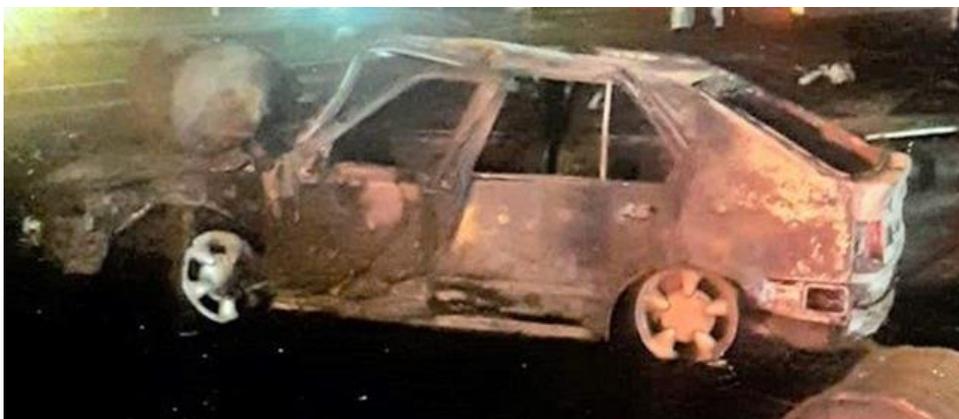
Figura 10. Daños de vehículo particular Renault 19

La Figura 10 muestra los daños en el sector frontal y lateral del Renault 19 (Vehículo 4) generados por la colisión con el Vehículo 2 y producto del incendio que afectó por completo a la unidad. Se observaron daños por impacto en el tercio anterior del lateral izquierdo, por los cuales resultó afectado guardabarros, parante, techo y puerta delantera.

Nota: daños del Vehículo 4 con una fuerza desde el sector delantero hacia el sector trasero visto desde su sector lateral. Fuente: *Pilar a Diario*, 2022

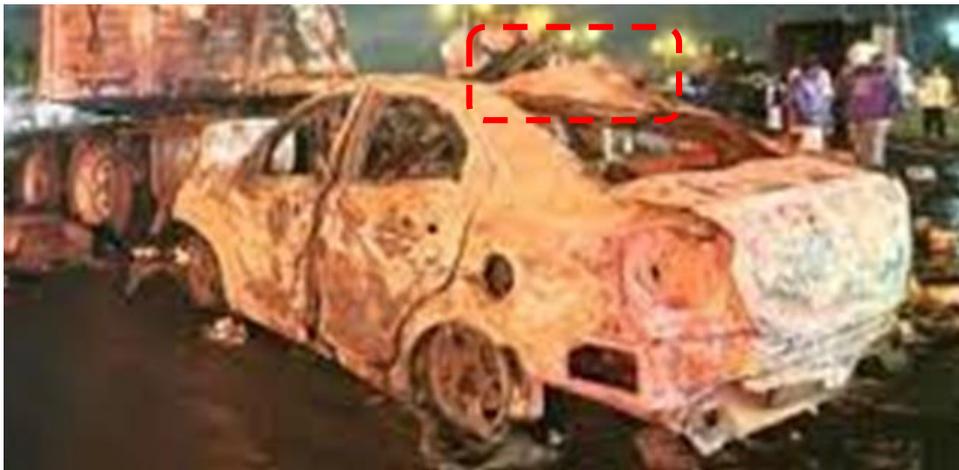
Figura 11. Daños del vehículo particular Ford Ka

La figura 11 muestra los daños del Ford Ka (vehículo 5). El recuadro rojo señala el pliegue en el techo del vehículo desplazado hacia el sector posterior indicador de las deformaciones frontales. También pueden observarse los daños en el resto de la estructura producidas por la colisión contra el Vehículo 1 y el fuego.

Nota: daños sobre el Vehículo 5 producidos en la colisión con el Vehículo 1 vistos desde su sector posterior izquierdo. Fuente: Pilar a Diario, 2022

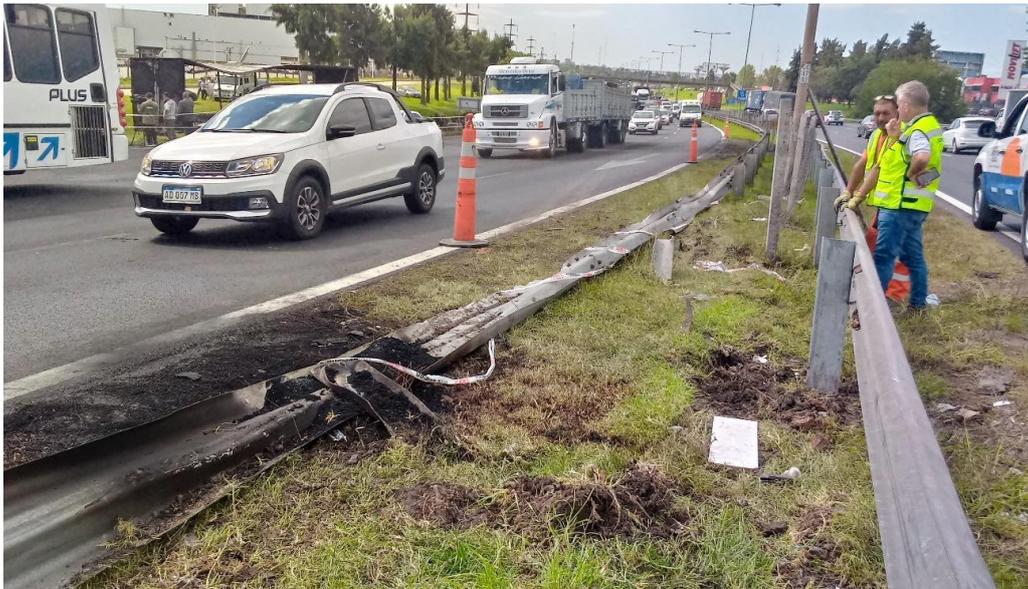
Figura 12. Daños en la barrera metálica de contención en mediana

Los principales daños se produjeron en la infraestructura vial. El más relevante es aquel que afectó las barreras metálicas de contención en la mediana (simple) doble faz que separan ambas calzadas. Estas fueron impactadas, traspasadas y aplastadas por el Vehículo 1, el cual perdió el control y cruzó la vía hacia la mano contraria en la que circulaba (ascendente) (Figura 12).

Nota: daños en la barrera metálica de contención en mediana luego del impacto, traspaso y aplastamiento en la calzada ascendente. En la descendente se observa la barrera ya refaccionada,
Fuente: JST, 2022

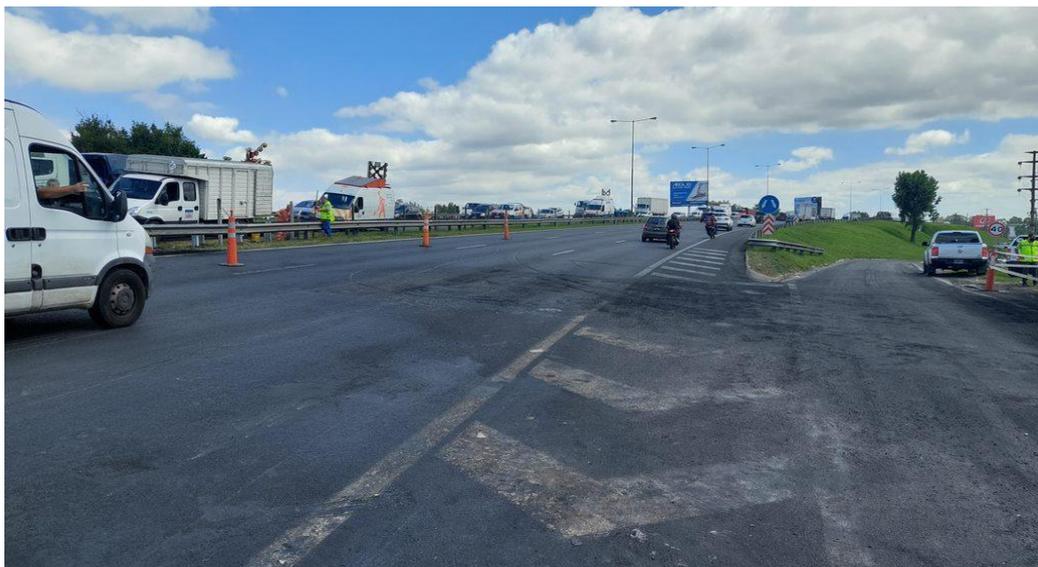
Figura 13. Daños en el pavimento

Luego del cruce de la vía del Vehículo 1 y, tras su impacto con el Vehículo 2, se produjo un incendio, cuya propagación a los demás vehículos generó daños en el área donde ocurrió el suceso. Específicamente, la extensión y magnitud que adquirieron las llamas afectaron la superficie de la calzada y produjo la fundición del pavimento con cambios observables en su fricción. En relevamientos posteriores a la fecha del suceso, pudo registrarse en pequeños sectores la fundición en el pavimento del vidrio de las botellas que transportaba el Vehículo 1 (figuras 13 y 14).

Nota: daños en el pavimento y desgaste de la señalización horizontal por incendio. Fuente: JST, 2022

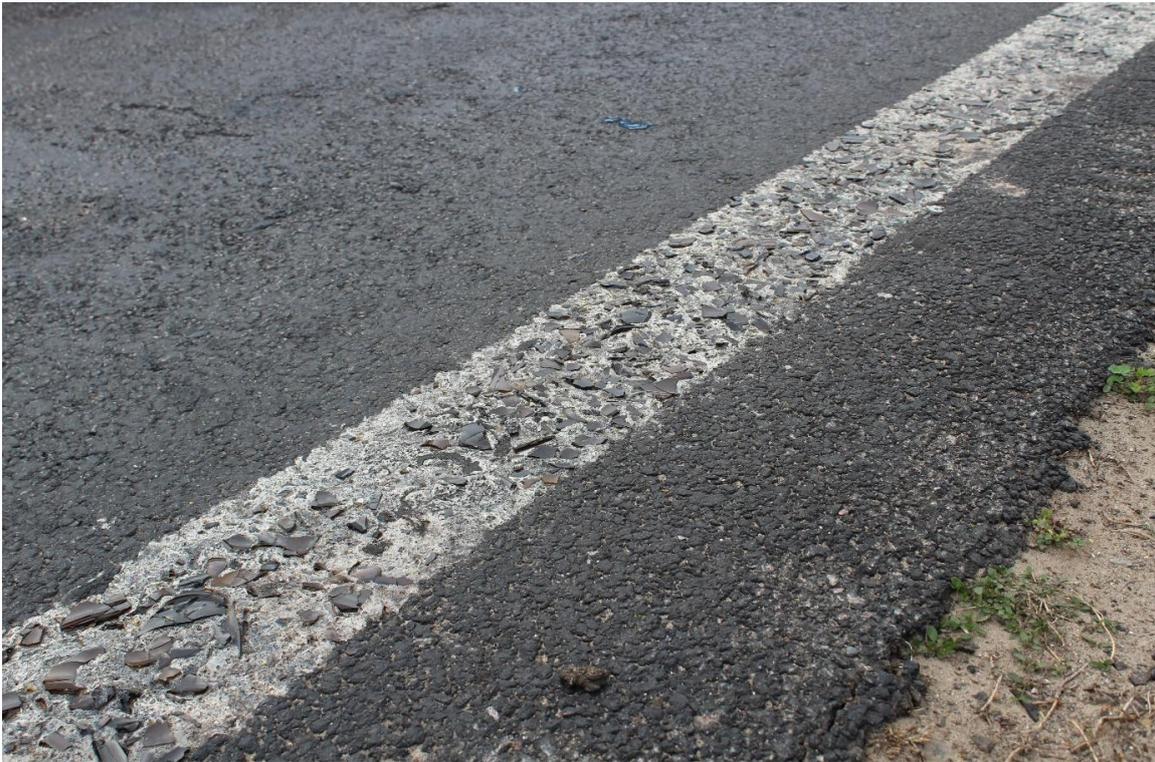
Figura 14. Rastros de fundición en el pavimento

Nota: daños en el pavimento y rastros de fundición de las botellas transportadas por el Vehículo 1.

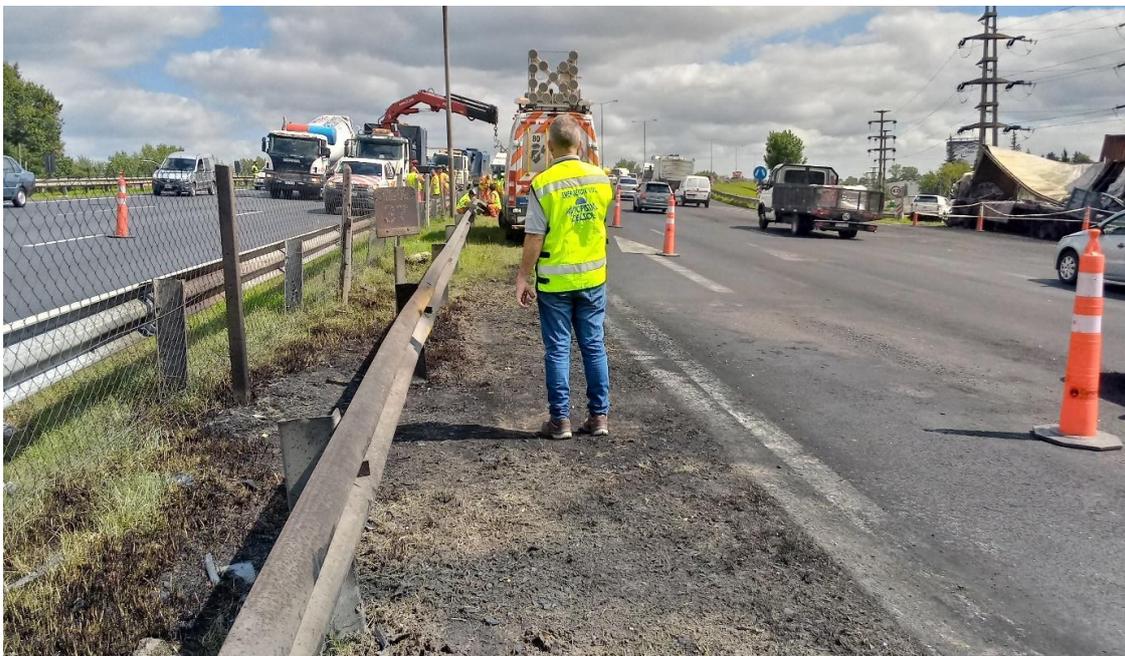
Figura 15. Daños a la señalización

Tanto la señalización horizontal y vertical como el poste kilométrico 37 se vieron afectados por el fuego, lo que produjo el cambio de su coloración a negro, producto de la carbonización. También se observaron vestigios similares en la barrera de contención en la mediana (Figura 15).

Nota: vestigios del incendio en la señalización vertical, horizontal y en la barrera de contención lateral.

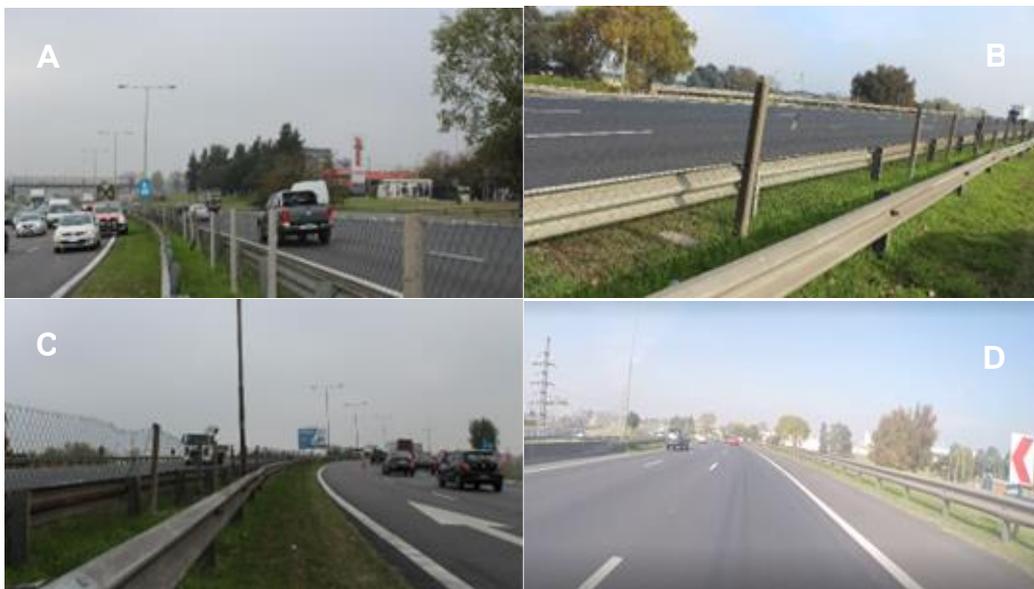
Figura 20. Vista de las curvas vertical convexa, horizontal y contracurva

Nota: (a) vista del inicio de la curva vertical y horizontal en el kilómetro 37 desde la perspectiva descendente, (b) vista de la calzada descendente donde se nota la elevación del peralte debido a la curva horizontal, (c) vista del inicio de la curva vertical y horizontal en el kilómetro 37 desde la perspectiva ascendente, (d) señalización vertical con chevrónes para indicar precaución en la curva horizontal. Fuente: JST, 2022

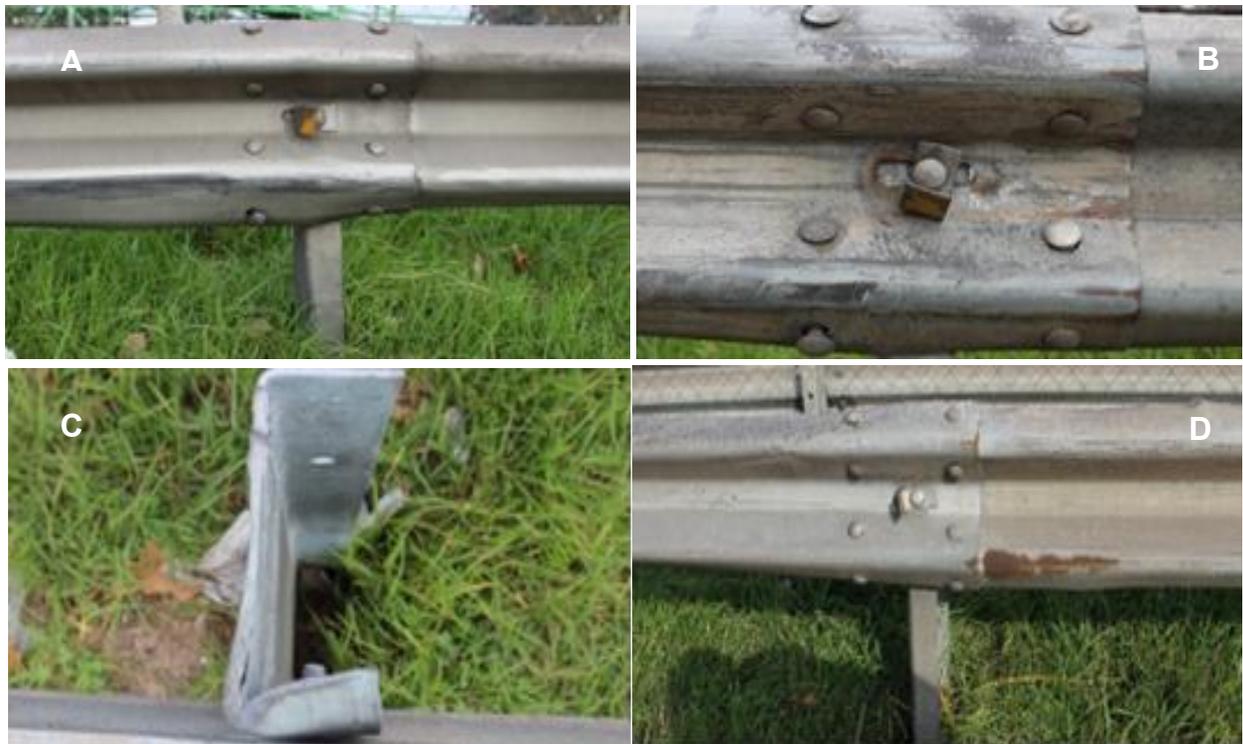
Figura 23. Imágenes representativas de los elementos de las barreras de contención

Nota: (a) imagen de viga doblada en la parte inferior. (b) imagen del empalme entre vigas, donde se observaron bulones y tuercas desajustado y vigas con impactos. (c) imagen de poste doblado. (d) imagen de vigas reusadas con golpes y dobleces. Fuente: JST, 2022

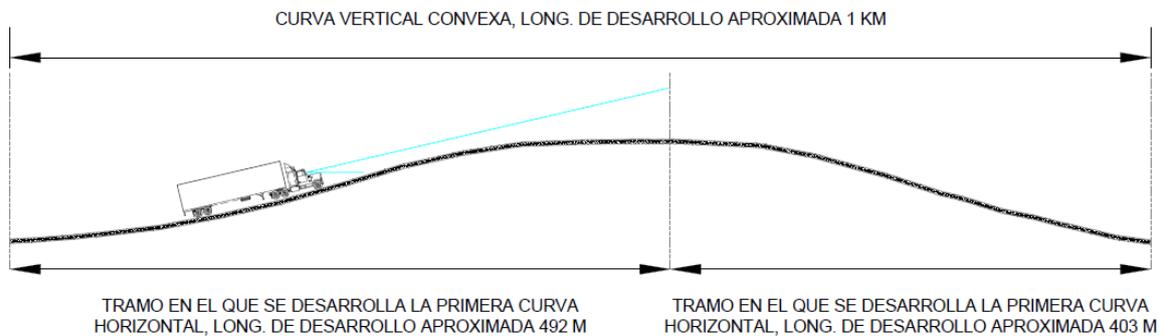
Figura 26. Imagen representativa de la visibilidad en la curva vertical, donde se desarrollan dos curvas horizontales con vértices opuestos. Vista en sentido descendente hacia Buenos Aires

Por otro lado, los radios de ambas curvas horizontales son inferiores para velocidades de 130 km/h, sobre todo el de la curva de 487 metros de radio, situación que no se recomienda según lo antes descrito con base a la normativa de DNV.
