Informe de Seguridad Operacional

Aterrizaje brusco

Piper PA-38, LV-OBO

4166143/20

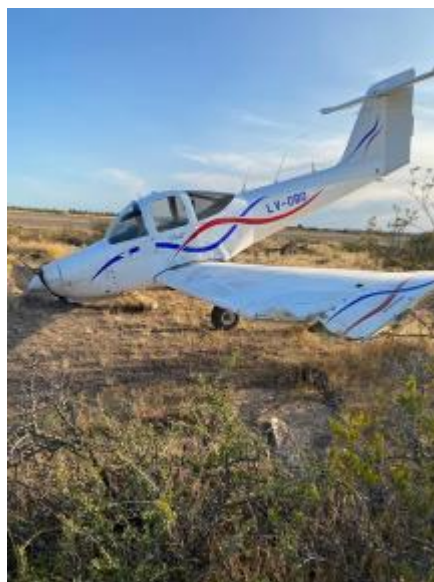
El 11 de enero de 2020, luego de un vuelo de aviación general, la aeronave matrícula LV-OBO, un Piper PA-38, aterrizó en la pista 04 del aeródromo de Rawson, a las 22:40 horas.² La aeronave en el toque se desplazó hacia la izquierda y produjo una excursión de pista, por lo que se produjeron daños de importancia.

Figura 1. Aeronave LV-OBO

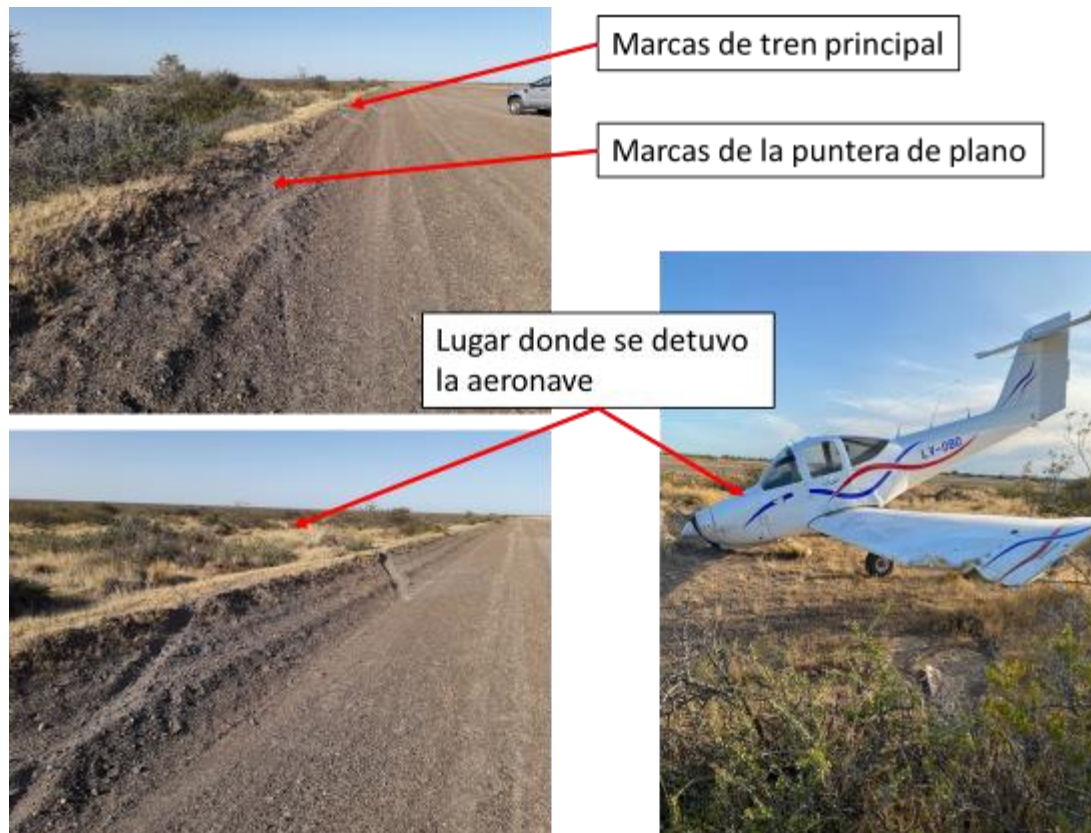
La aeronave aterrizó en la pista 04 del aeródromo de Rawson desplazada hacia la izquierda y posterior salida de pista. En el lugar se observó la presencia de marcas en el terreno debido al roce de la puntera del plano izquierdo y del tren de aterrizaje al salir de la pista. La detención final

de la aeronave se produjo a 30 metros de donde salió de pista, donde el tren de aterrizaje de nariz colapsó y la hélice impactó contra la superficie del terreno.

Figura 2. Posición final de la aeronave

El contacto anormal de la aeronave con la pista y posterior excursión por el lateral izquierdo podría haber sido producido por una ráfaga de viento durante la restablecida.

El informe meteorológico mencionaba que para ese intervalo de tiempo se produjo el ingreso de una masa de aire desde el mar, desde el sector este/sudeste que habría desplazado a la aeronave hacia la izquierda del eje de pista.

La falta de notificación del accidente en tiempo y forma condicionó que la investigación pueda establecer los factores reales que intervinieron en el mismo. Por lo que se propone mejorar la difusión de la importancia de la notificación de los accidentes e incidentes y la no remoción de los restos sin la debida coordinación con la JST.
