Informe de Seguridad Operacional

Pérdida de control en vuelo con impacto contra el terreno

CESSNA 180-A, LV-ZKQ

2558218/20

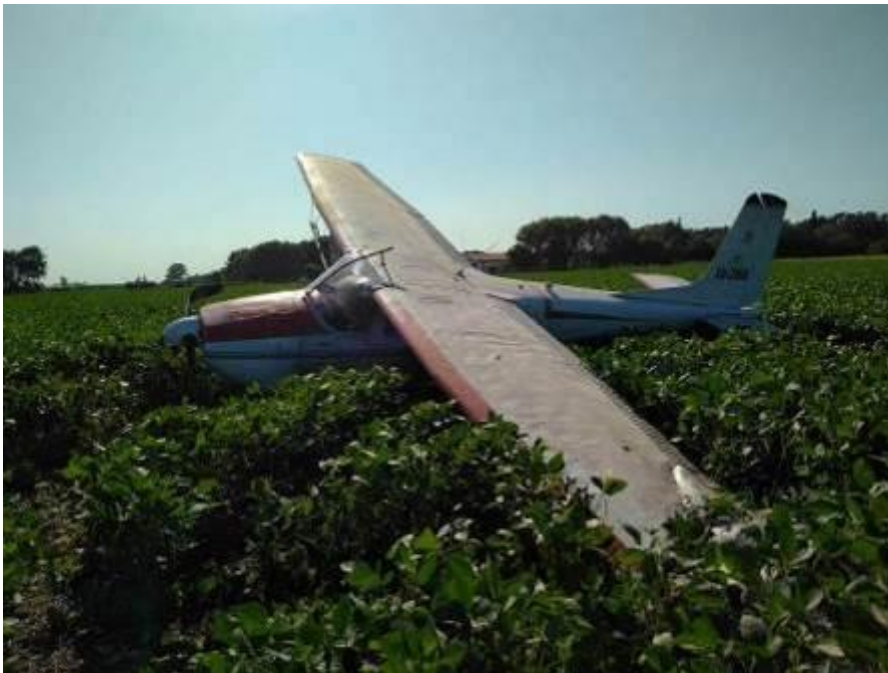
Antes de alcanzar la altura de seguridad el piloto observó una falla de potencia y vibraciones de la planta motriz, por lo que decidió realizar un aterrizaje de emergencia.

Figura 1. Aeronave accidentada

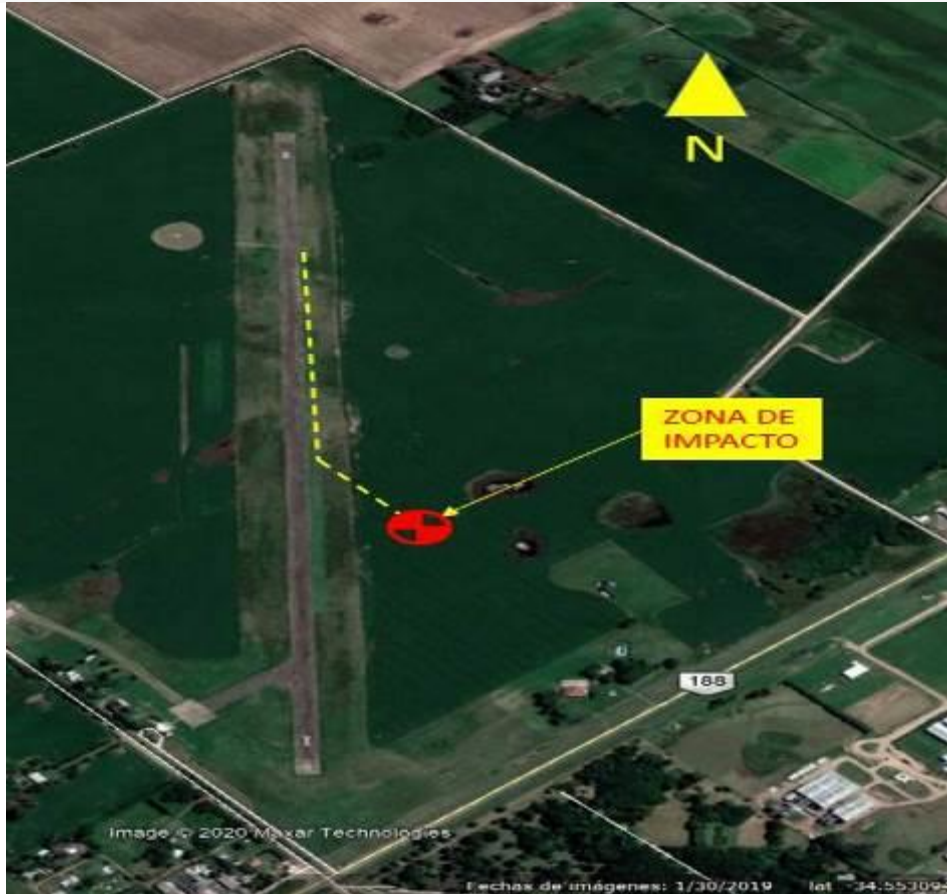
La aeronave impactó dentro del aeródromo, a 70 metros al este de la pista alternativa acondicionada en el margen de la pista 18-36.

No hubo dispersión de restos y la orientación final de la aeronave fue en dirección noroeste. La superficie donde se detuvo la aeronave era llana, sin obstáculos, en un sembradío de soja. Los daños de la aeronave y las marcas en el terreno sugieren que el impacto se produjo tocando inicialmente la rueda principal izquierda y la puntera del plano izquierdo. En base a los testimonios del piloto al mando y acorde a las marcas relevadas en el terreno, se determinó que la aeronave realizó un giro deteniéndose con su proa orientada hacia el lugar desde donde había iniciado el despegue.

Figura2. Detalle del lugar del accidente

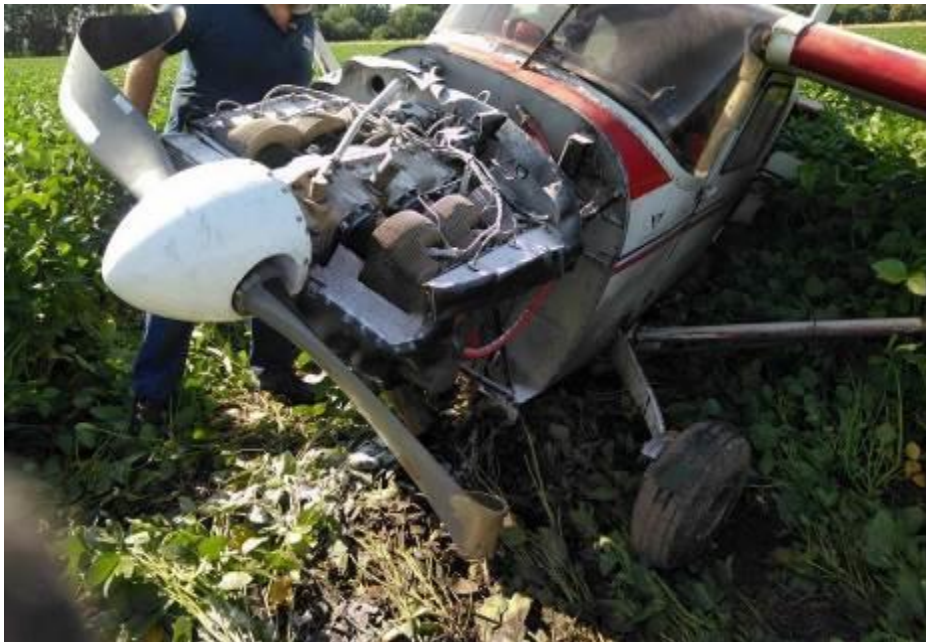
Se realizó una inspección visual de los componentes de la planta motriz. No se detectaron obstrucciones en el sistema de admisión. Se corroboró la continuidad de los comandos de acelerador, mezcla y aire caliente. Se retiraron muestras de combustible desde el purgante del filtro de combustible y de aceite desde el tapón del cárter. Según el examen del laboratorio, el aceite era apto y se encontraba sin contaminantes, mientras que el combustible fue clasificado como no apto debido a la existencia de partículas sólidas ferrosas.

Figura 3. Retiro de la capota durante la inspección

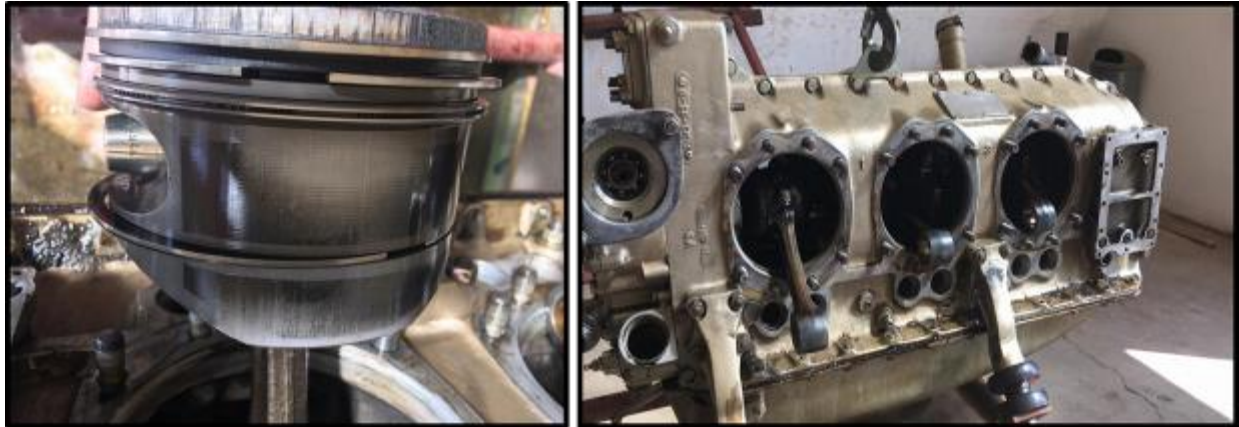
Los restos de la aeronave fueron trasladados, con la autorización de la JST, a un hangar en el aeródromo donde se encontraba la base de operaciones de la empresa propietaria. Los componentes del motor examinados no presentaban evidencias de fallas o roturas que sustenten una pérdida de potencia posterior al despegue.

Además, se comprobó que no había obstrucciones en los elementos filtrantes, la continuidad y correcta alimentación de combustible del motor. Tampoco se encontraron marcas que sugirieran la interrupción del funcionamiento del motor ni se identificaron roturas de componentes que se

correspondieran con fallas cíclicas o por sobrecarga que no estuvieran relacionadas con el impacto de la aeronave contra el terreno. No se encontraron bloqueos u otro tipo de obstrucciones que pudieran afectar el correcto desplazamiento cinemático de los componentes de la planta motriz.

Figura 4. Detalle del estado de los componentes del motor

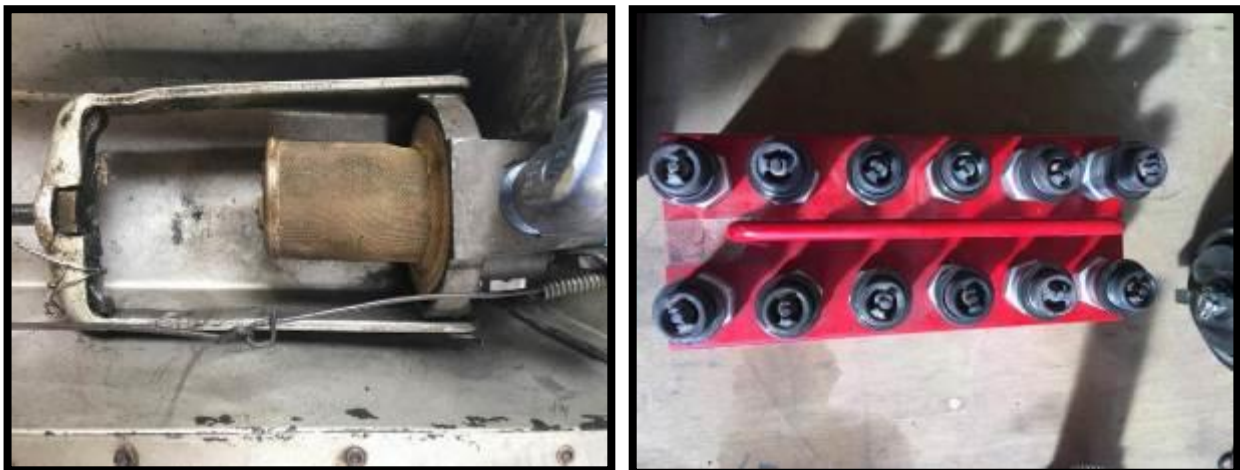
Figura 5. Detalle del filtro de combustible y bujías de encendido

En el lugar del accidente, se verificó el sistema de combustible del motor, comprobándose que no se había producido interrupción o ruptura en el circuito del flujo de combustible.

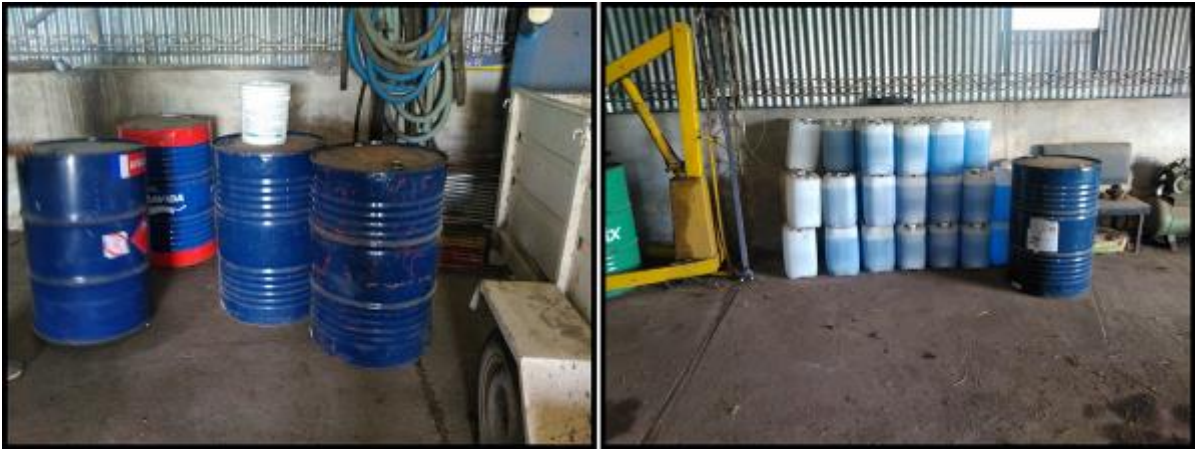
Durante las tareas de investigación en el campo, se observó que el combustible era almacenado en barriles metálicos y bidones plásticos, que según expresó el titular de la empresa eran reutilizados. No se disponía de bandejas antiderrame y el procedimiento de trasvase a los bidones se realizaba mediante la utilización de mangueras plásticas. Los barriles contaban con

identificación del combustible, pero no así los bidones plásticos. Solamente los tambores disponían indicaciones de codificación de material peligroso.

Figura 6. Almacenamiento del combustible.

La investigación estableció la presencia de contaminantes del tipo sólido ferromagnéticos en el combustible de la aeronave, posiblemente relacionado con el almacenaje del combustible en el hangar donde se guardaba la aeronave. De acuerdo con lo descrito en el presente informe se observa que las prácticas utilizadas para el almacenamiento de combustible y los tiempos transcurridos entre cargas de combustible propician la formación de óxidos en los recipientes.

- ✓ Se considere la confección y reglamentación de una normativa que regule el almacenaje y carga de combustible en aeronaves que realicen trabajos aéreos.

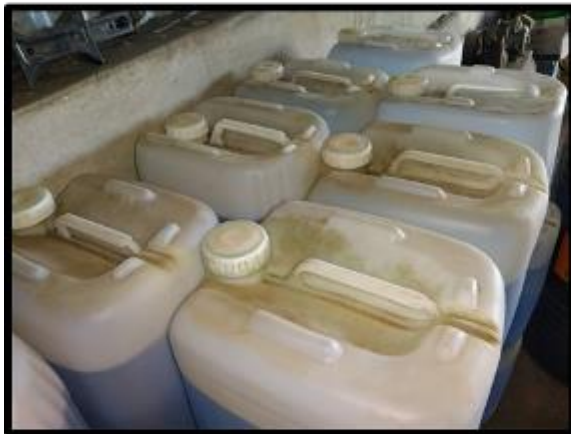
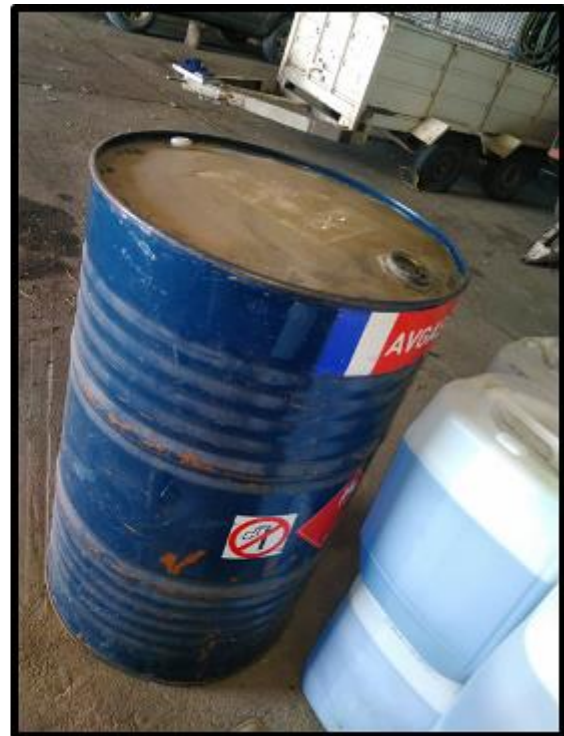
Figura 7. Detalle de bidones y tambores utilizados para el combustible

En la entrevista con el representante de la empresa proveedora de combustible, este expresó que la reutilización de bidones y el almacenaje de los mismos en contacto con el suelo, puede ocasionar la formación de óxidos, cuyas partículas son factibles de contaminar el combustible. Como así también la carga de combustible mediante la aplicación directa con bidones plásticos es sensible de generar descargas eléctricas por concentración de carga estática.

Se observan períodos de reabastecimientos que llegan a alcanzar 8 meses, lo cual implica un lapso de tiempo suficiente para formación de óxidos y posterior contaminación del combustible en los recipientes.
