# Informe Provisional de Seguridad Operacional

Pérdida de control en vuelo/Propietario privado

Sonerai II LS, LV-X393

**71265/20**

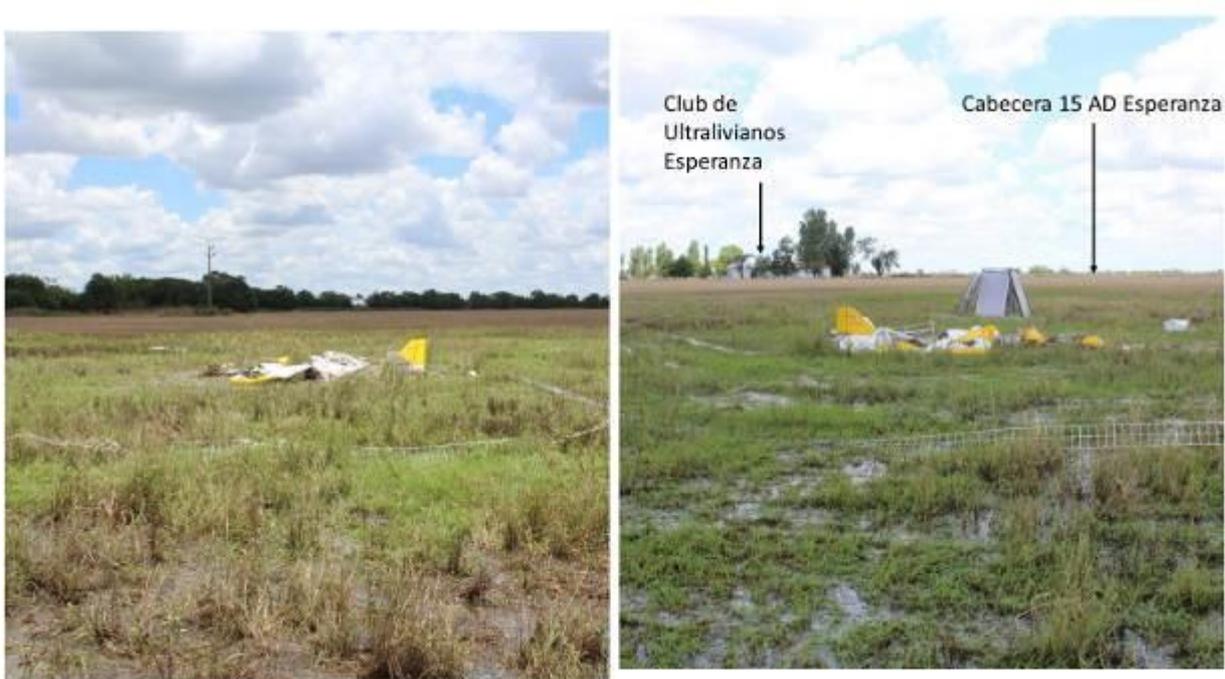
Figura 3. Vistas del lugar de impacto

La mecánica del impacto quedó definida por un ángulo de picada de aproximadamente de 50°; alas niveladas y con un rumbo de 280° (oeste). No hubo dispersión de restos y no se encontró evidencia de elementos desprendidos antes del impacto.

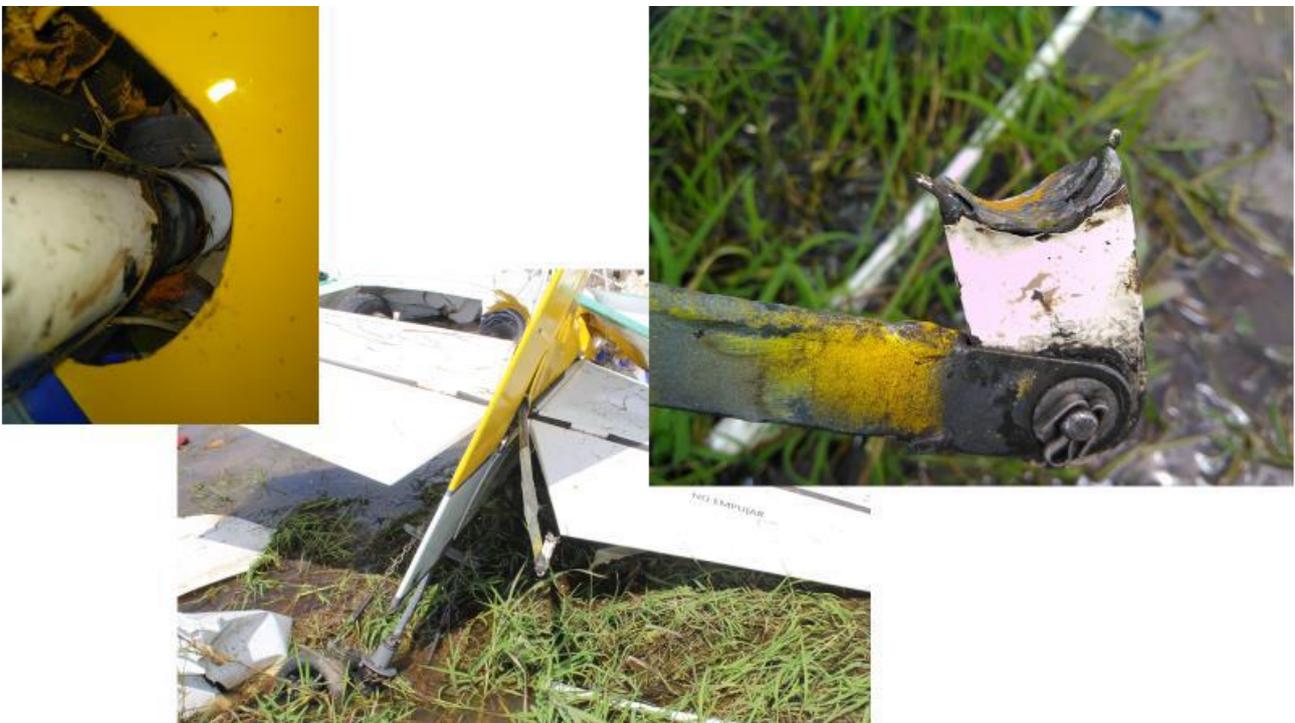
Figura 4. Barra de transmisión de movimiento del timón de profundidad

De la inspección realizada a la aeronave surge que la barra de mando del timón de profundidad estaba desprendida en la unión con el tubo de torque donde pivotea el timón de profundidad; este hallazgo fue el único elemento de carácter técnico que generó la necesidad de determinar si la rotura se produjo antes o después del impacto.

El análisis de la mecánica de rotura de la pieza y el desprendimiento de la unión al tubo de torsión de accionamiento del timón de profundidad revelaron que la rotura fue como consecuencia del impacto de la aeronave contra el terreno.
