Informe preliminar

Suceso automotor

Tipo de evento: colisión

Expediente: EX-2022-15965195-APN-DNISAU#JST

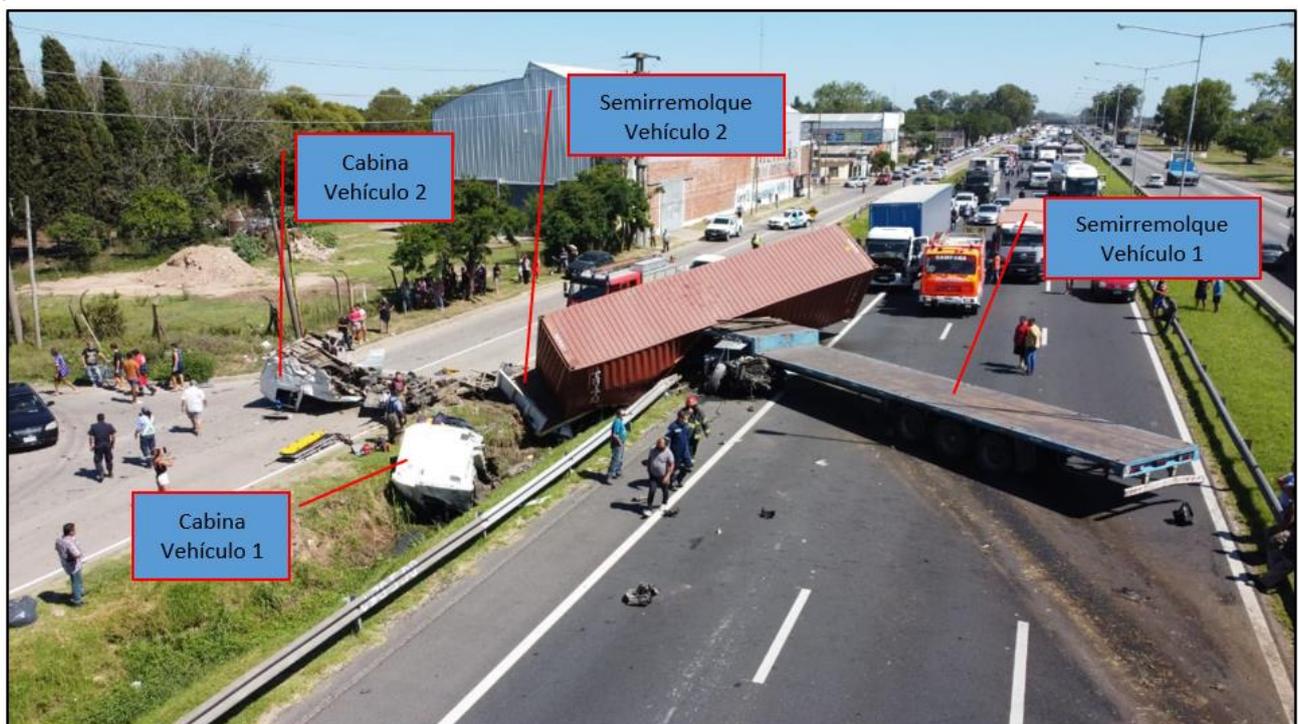
Figura 1. Imagen del lugar del suceso, sentido de circulación hacia CABA. Se incorporaron referencias que indican las posiciones finales de los vehículos involucrados. Fuente: [La Auténtica Defensa](#), 2022.

A partir del impacto, la cabina del Vehículo 1 fue proyectada hacia el canal ubicado junto a la vía y la unidad tractora giró con sentido antihorario, replegándose contra la parte izquierda de su semirremolque, el cual también presentó giro antihorario y concluyó ocupando prácticamente todo el ancho de la calzada, posicionado en diagonal con respecto a la ruta y con su frente sobre la banquina, como se observa en la Figura 1.

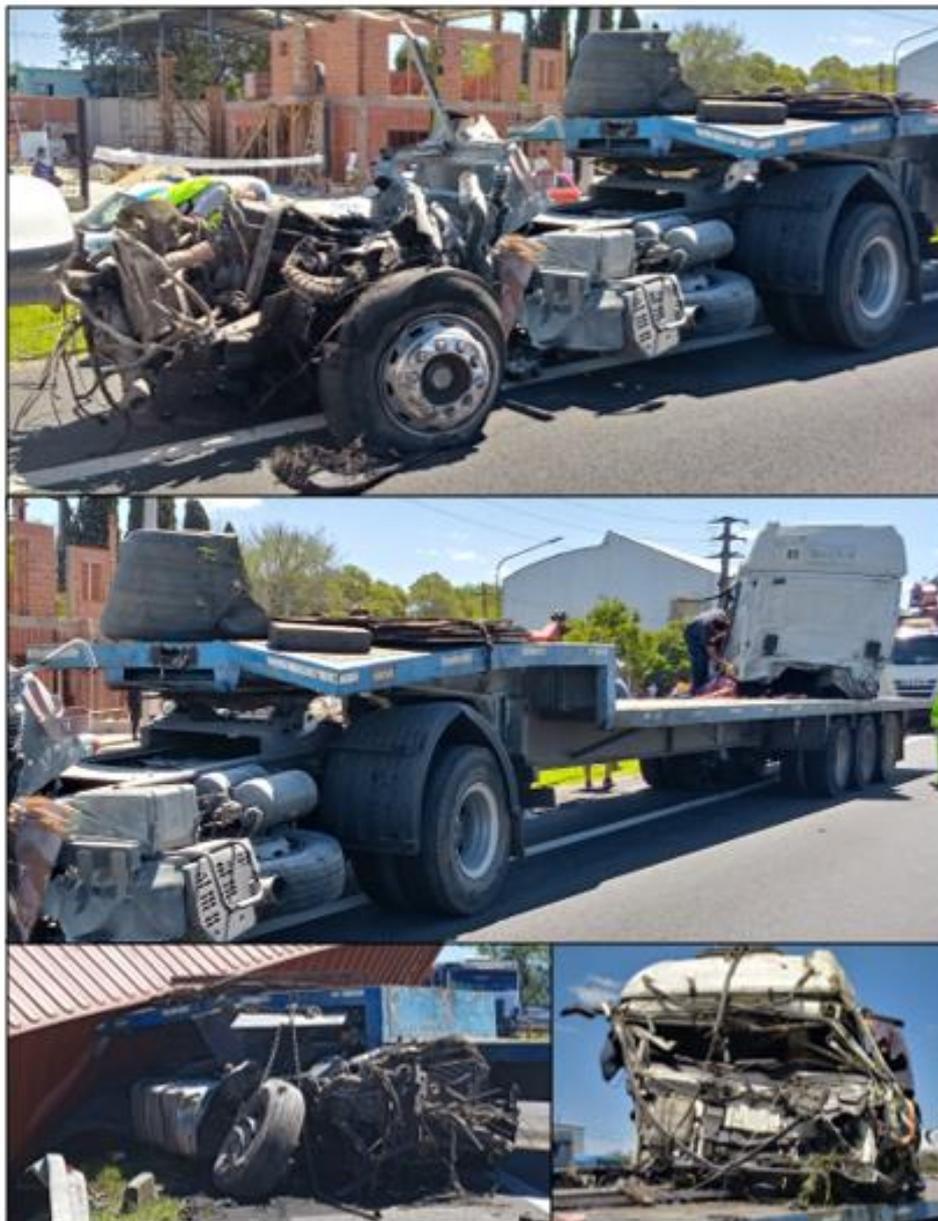
RUTA	Clase de carga habilitada	Carga general
Daños	A determinar, mayor afectación en sector anterior.	
Servicio	Ocasión de servicio	A determinar
	Carga transportada	No
	Origen	A determinar
	Destino	A determinar
Sentido de circulación	Vía	Ruta Nacional 9
	Desde	CABA
	Hacia	Rosario

Figura 3. Distintas vistas de los daños en el Vehículo 1. Fuente: JST, 2022.

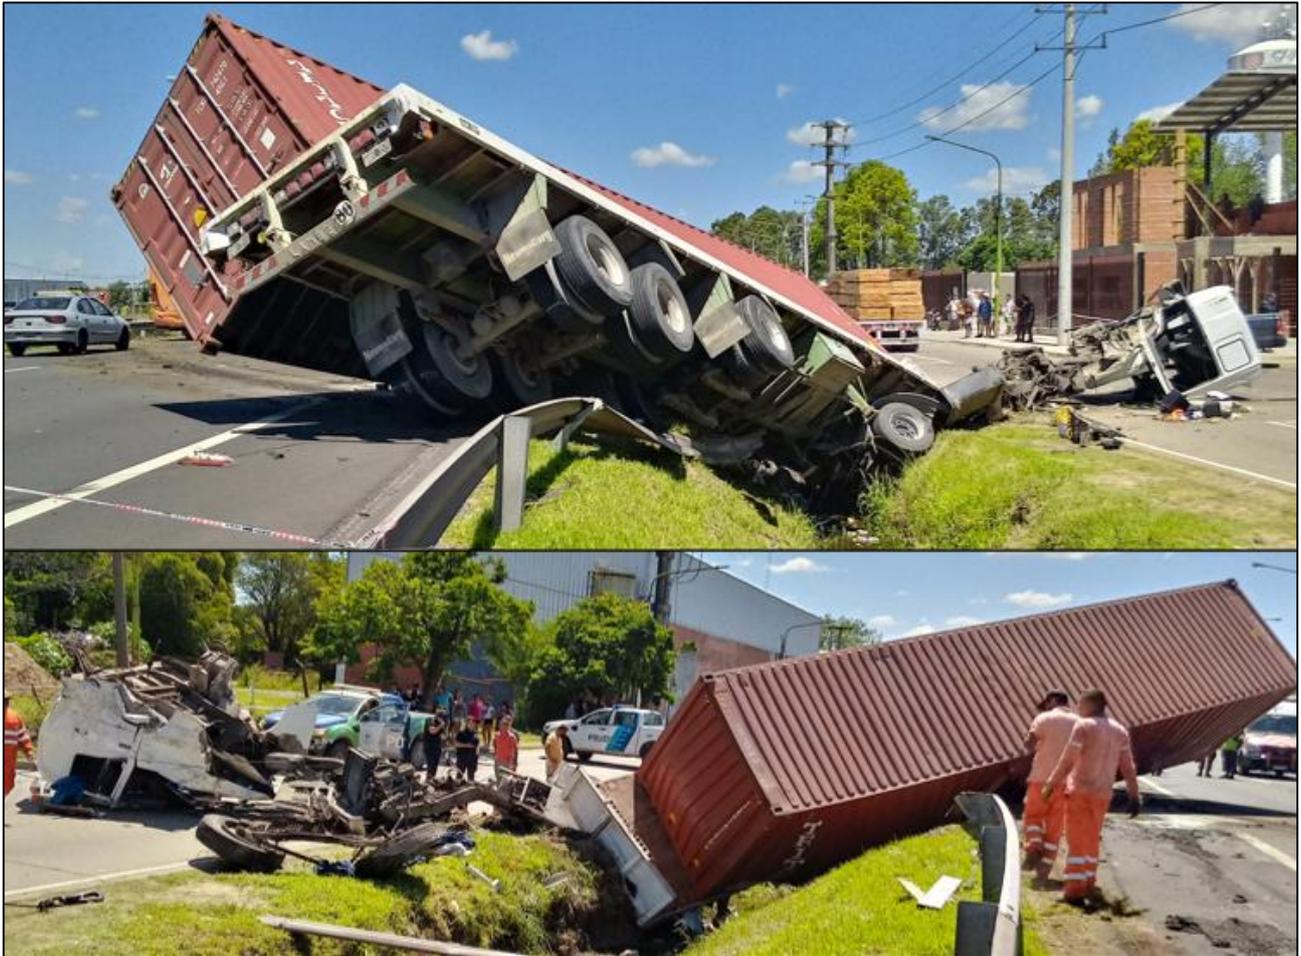
Figura 4. Distintas vistas de los daños en el Vehículo 2. Fuente: JST, 2022.

Con respecto al Vehículo 2, se relevaron huellas de 8 m de longitud entre el carril derecho de su mano de circulación y la banquina adyacente, direccionadas hacia la zona de colisión. Tras el impacto, la unidad tractora concluyó sobre la vía Colectora Sur de la autopista, mientras que el semirremolque alcanzó su punto de reposo posicionado diagonalmente con respecto a la ruta, con su sector anterior sobre el canal situado entre la autopista y la Colectora Sur, y su sector posterior sobre la banquina de su mano de circulación original, como se observa en las Figuras 1 y 4.

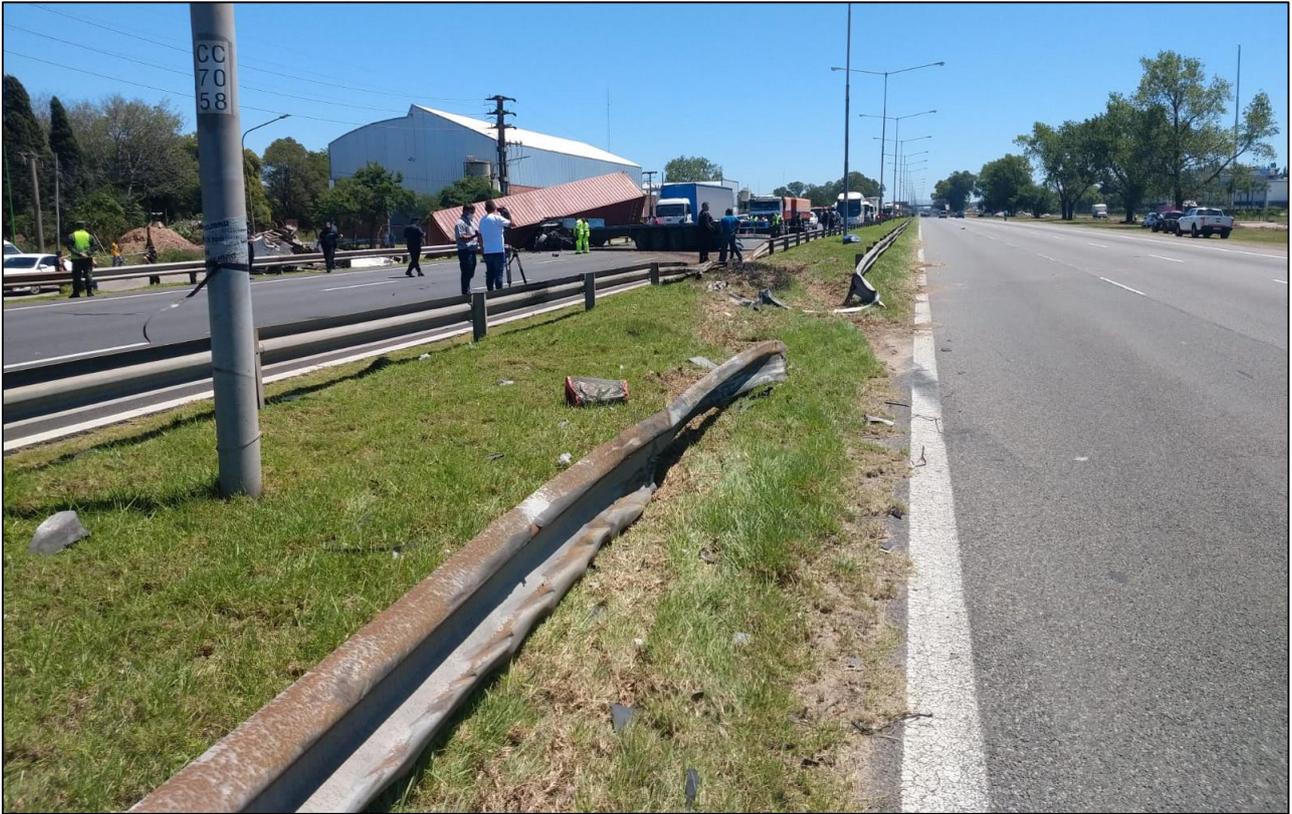
La zona de despiste del Vehículo 1 se registró aproximadamente a 130 m desde el mojón del kilómetro 70,5 con sentido hacia la ciudad de Rosario, sobre el margen izquierdo de la calzada de su mano de circulación original, donde se relevó el inicio de huellas de neumáticos direccionadas hacia el cantero central con un ángulo aproximado de 15°. En la zona próxima al inicio de dichas huellas, se observaron restos de neumáticos junto al margen izquierdo de la calzada.

La trayectoria recorrida por el Vehículo 1 entre la zona de despiste y la zona de colisión contra el Vehículo 2 queda evidenciada por huellas de neumáticos y daños en las barreras de contención del cantero central. La zona de colisión entre ambos vehículos se sitúa sobre la banquina del sentido de circulación hacia CABA, aproximadamente a 60 m desde la zona de despiste con sentido hacia la ciudad de Rosario.

Figura 5. Zona de despiste y huellas que atraviesan el cantero central, desde la mano de circulación hacia Rosario, hacia el sentido de circulación opuesto, donde ocurrió la colisión. Fuente: JST, 2022.

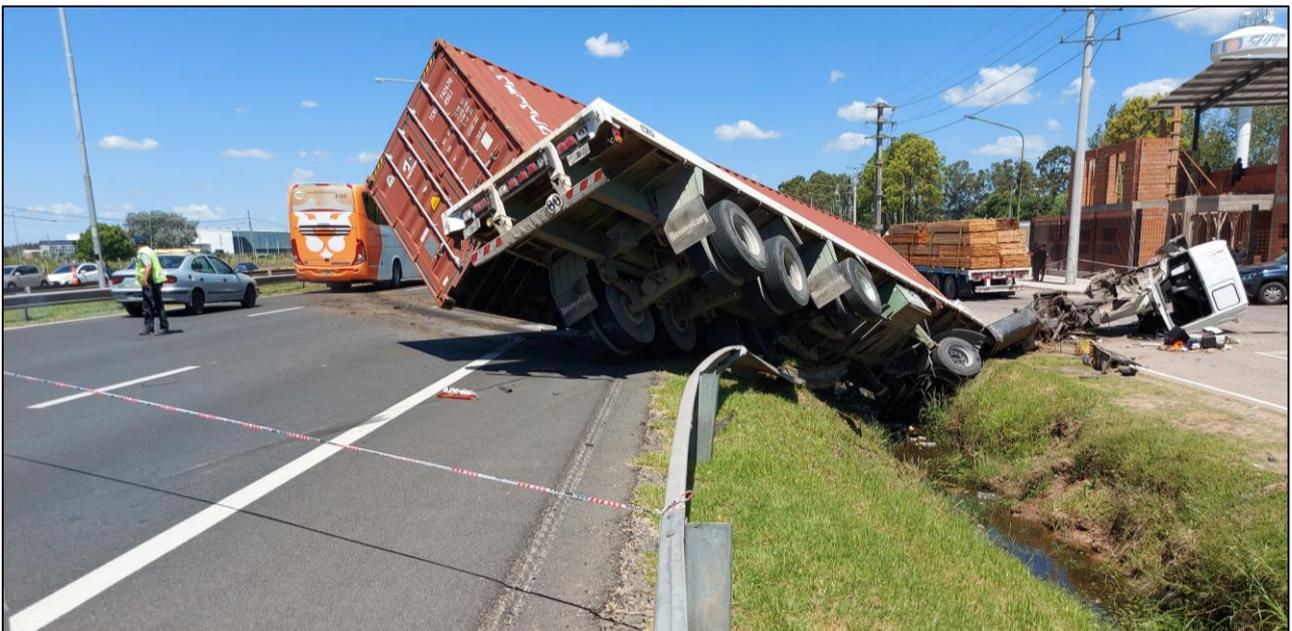
Figura 6. Huellas y posición final del Vehículo 2. Fuente: JST, 2022.
