Informe preliminar

Suceso automotor

Tipo de evento: colisión frontal

Lugar: Ruta Nacional 12, kilómetro 1169, Berón de Estrada, Corrientes

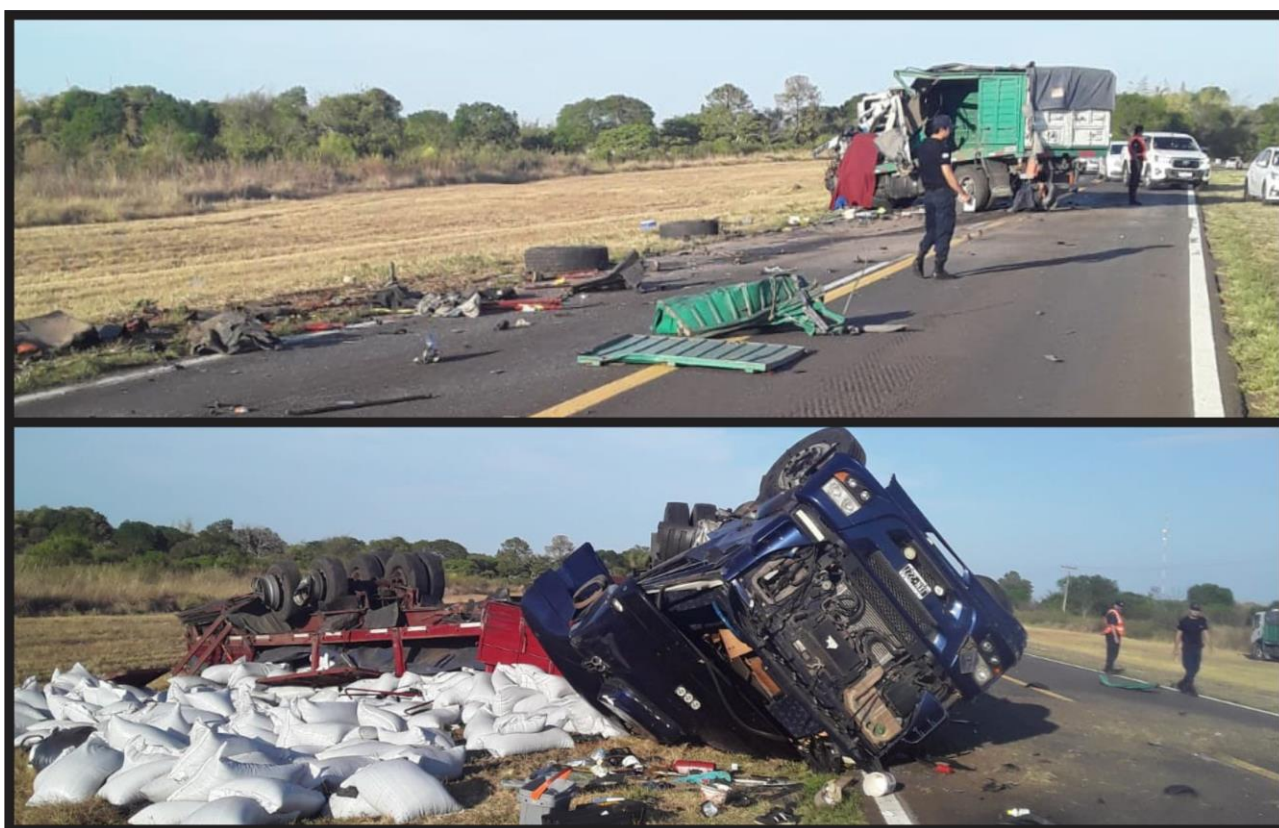
Figura 1. Posiciones finales de los vehículos involucrados. Fuente: [Nueva Rioja](#), 2022.

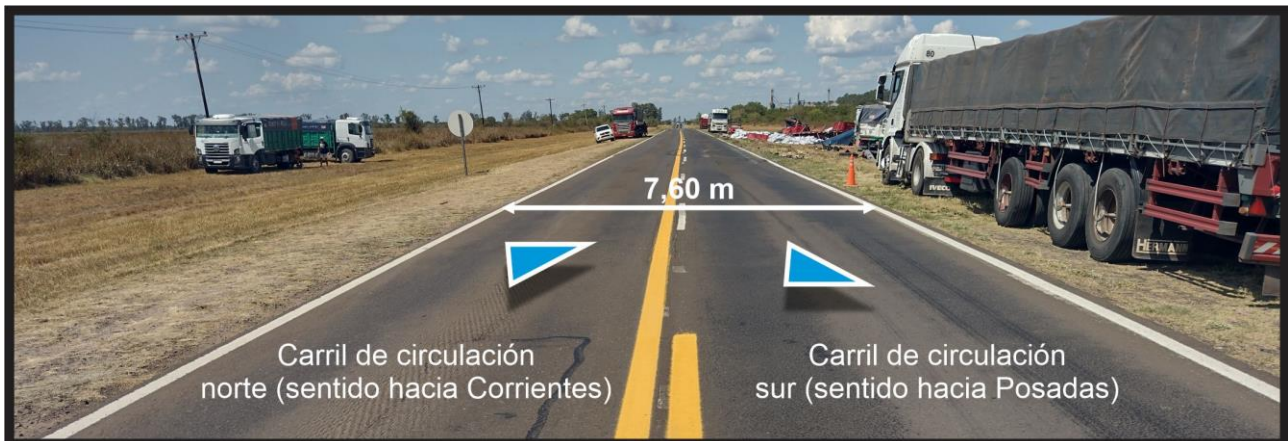
El trayecto se configura por una ruta de trazado recto compuesta por dos carriles de circulación asfaltados, en buenas condiciones, que están delimitados en sus márgenes por líneas blancas continuas, y se hallan separados entre sí por una línea blanca discontinua acompañada de una línea continua amarilla. La señalización horizontal prohibitiva de sobrepaso está demarcada para los usuarios del carril norte. El ancho total de la calzada es de 7,60 m y consta de banquetas de tierra a sus lados. Las zonas de préstamo a los costados se hallan a desnivel respecto de la vía y están cubiertas de vegetación baja.

Figura 3. Captura de la vía con vista hacia el cardinal este, en la cual se puede apreciar la vía por la que se desplazaban previamente los vehículos protagonistas del suceso, las condiciones de la calzada y la señalización horizontal demarcada sobre ellas. Fuente: JST, 2022.

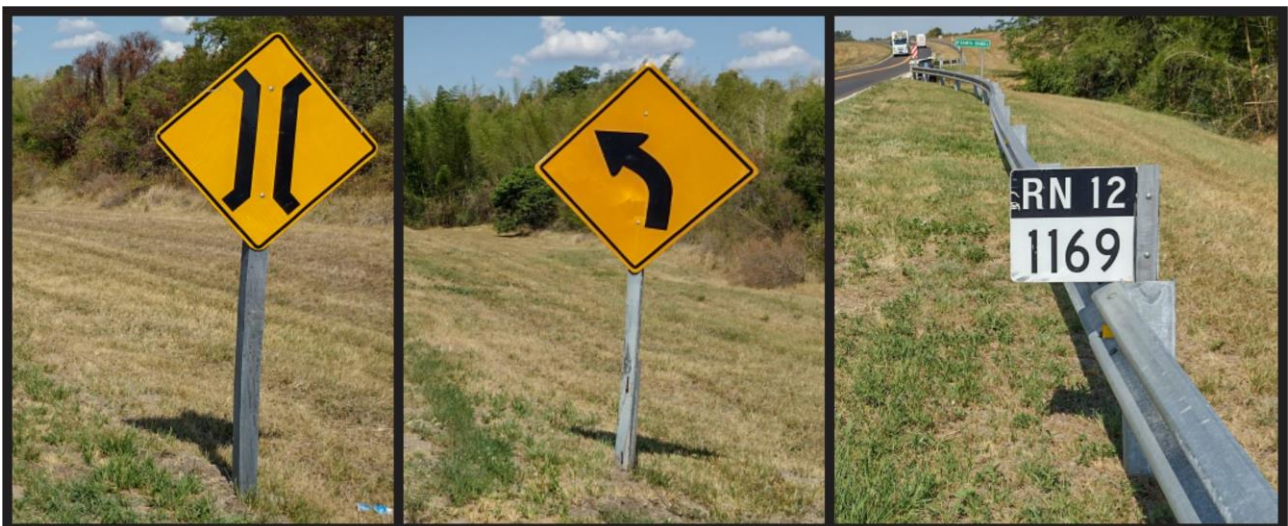
- 1) Señal preventiva de puente instalada en el margen sur de la ruta en las coordenadas -27.469 -57.486.
- 2) Señal vertical preventiva de curva a la izquierda, instalada sobre el margen sur de la ruta en las coordenadas -27.469 -57.486.
- 3) Señal vertical informativa del kilómetro 1169 instalada en las coordenadas -27.469 -57.485.

Figura 4. Señales verticales verificadas según su orden de aparición e instaladas sobre el margen sur de la ruta para los vehículos que se desplazan con sentido hacia la ciudad de Posadas: 1) Preventiva de puente, 2) Preventiva de curva a la izquierda, y 3) Informativa del kilómetro 1169. Fuente: JST, 2022.

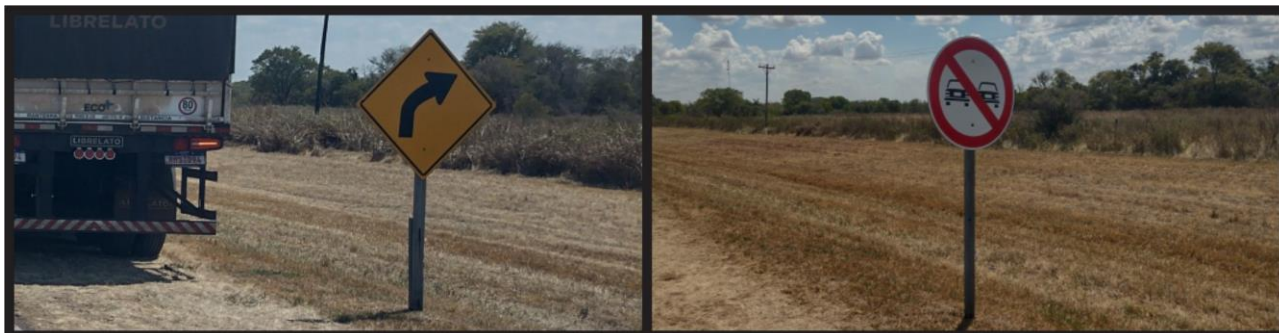
- 1) Señal preventiva de curva a la derecha instalada en el margen norte de la vía, en las coordenadas -27.468 -57.478.
- 2) Señal reglamentaria de prohibición de adelantamiento instalada en el margen norte de la vía, en las coordenadas -27.469 -57.480.

Figura 5. Señales verticales verificadas según su orden de aparición e instaladas sobre el margen norte de la ruta para los vehículos que se desplazan con sentido hacia la ciudad de Corrientes: 1) Preventiva de curva a la derecha, 2) Reglamentaria de prohibición de adelantamientos. Fuente: JST, 2022.

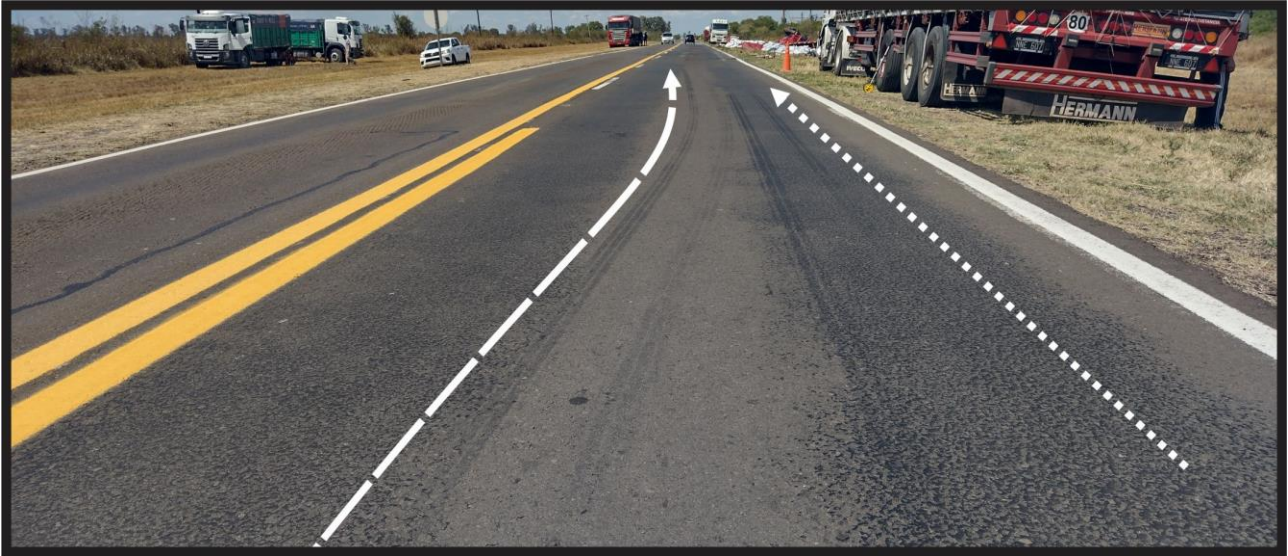
Durante la investigación de la escena, las primeras marcas verificadas fueron un par de improntas de neumático producidas sobre el carril sur de la ruta, las cuales se proyectaron por espacio de 13,4 m hacia el cardinal este. Junto a ellas y a su izquierda, sobre el mismo carril, se apreció un par de marcas curvas de neumáticos que alcanzaron una extensión de 23,7 m. Ambos rastros mencionados, cruzaron la finalización de la demarcación horizontal consistente en doble línea amarilla continua y central. Lo referenciado se ilustra y señala en la siguiente imagen.

Figura 6. Rastros de neumático detectados sobre el carril sur de la ruta, cuyas proyecciones cruzaron junto a la finalización de la demarcación horizontal consistente en doble línea amarilla central. Fuente: JST, 2022.

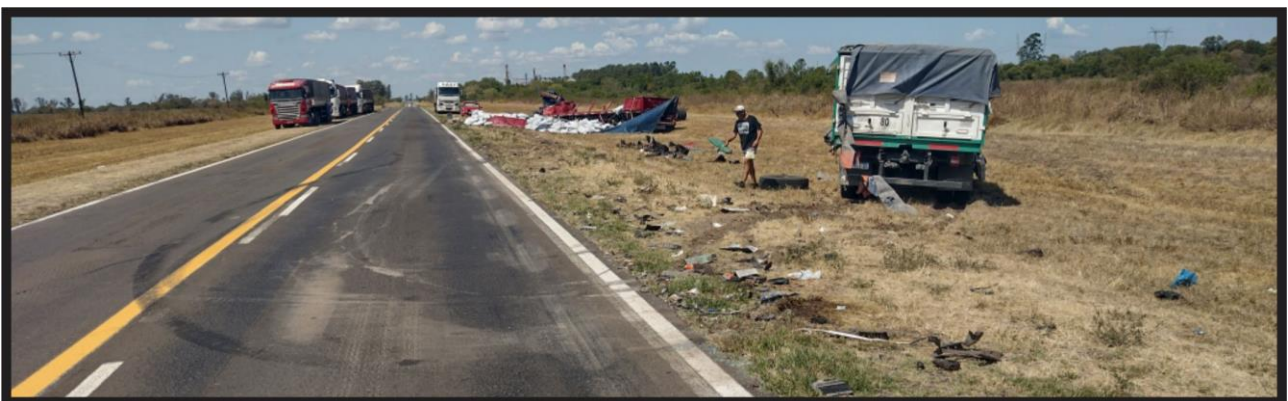
Luego de la culminación de las marcas señaladas, se verificó un espacio 19,7 m sin demarcaciones. Seguidamente, se halló el área geográfica donde originalmente el camión VW 17280 (Vehículo 2) se detuvo con su frente orientado hacia el cardinal sur. Además, en dicho sector de la calzada se apreciaron marcas de neumático producidas por el rodado mencionado, de aspecto curvo, proyectadas desde el centro la vía hacia el borde sur. Debido a que posteriormente el Vehículo 2 fue retirado de la ruta, se observaron marcas de neumático por el arrastre al que fue sometido sobre el terreno aledaño hasta la posición en la que fue depositado. Las variables señaladas se ilustran y señalan en las siguientes imágenes.

Figura 7. Sector de la calzada donde originalmente se detuvo el Vehículo 2 y produjo marcas curvas de neumático. Luego el camión fue retirado hasta la posición visible en la imagen. Fuente: JST, 2022.

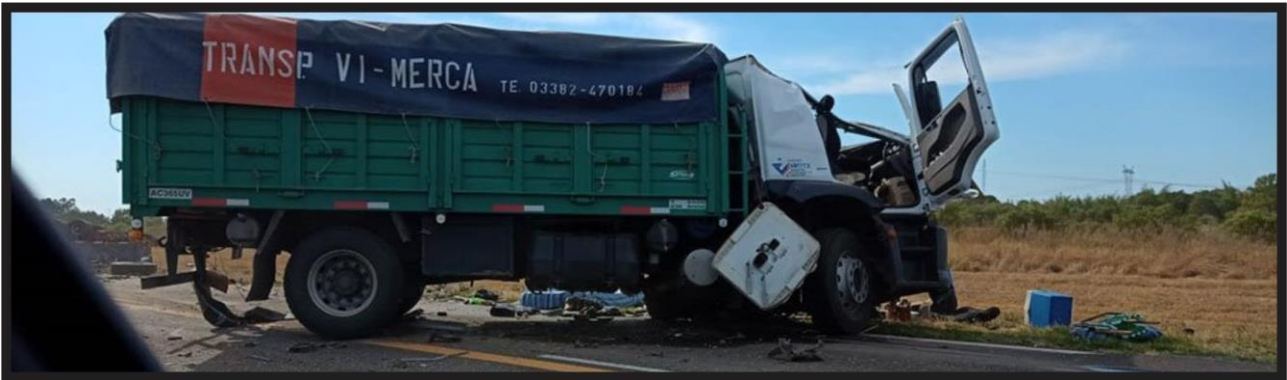
Figura 8. Fotografía que muestra la posición final originalmente alcanzada por el Vehículo 2. Fuente: [Primera Edición](#), 2022.

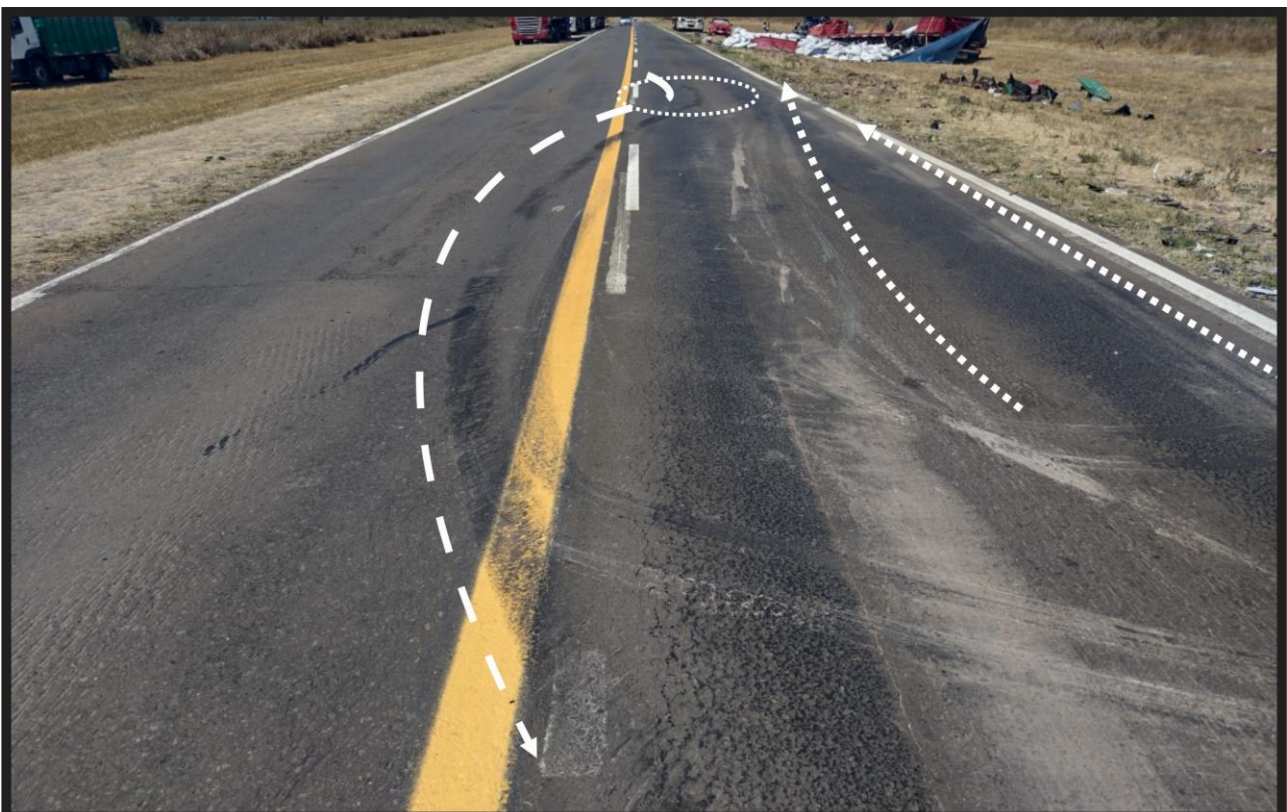
Desde el sector de posición final original del Vehículo 2 se observaron varios rastros para destacar: improntas de neumático posimpacto producidas por el semirremolque del Vehículo 1 que se proyectan por espacio de 16 m hacia el cardinal este y hacia el borde sur de la calzada. También se apreciaron unas marcas curvas de neumático posimpacto generadas por el Vehículo 2, las cuales se proyectaron por espacio de 17,8 m hacia el cardinal oeste, desde lo que se identificó como el área de colisión entre las unidades.

Figura 9. Vista de las marcas de neumático posimpacto producidas por el Vehículo 1 indicada mediante línea punteada, y del Vehículo 2, señaladas con línea discontinua, con relación al punto de impacto referenciado mediante un círculo. Fuente: JST, 2022.

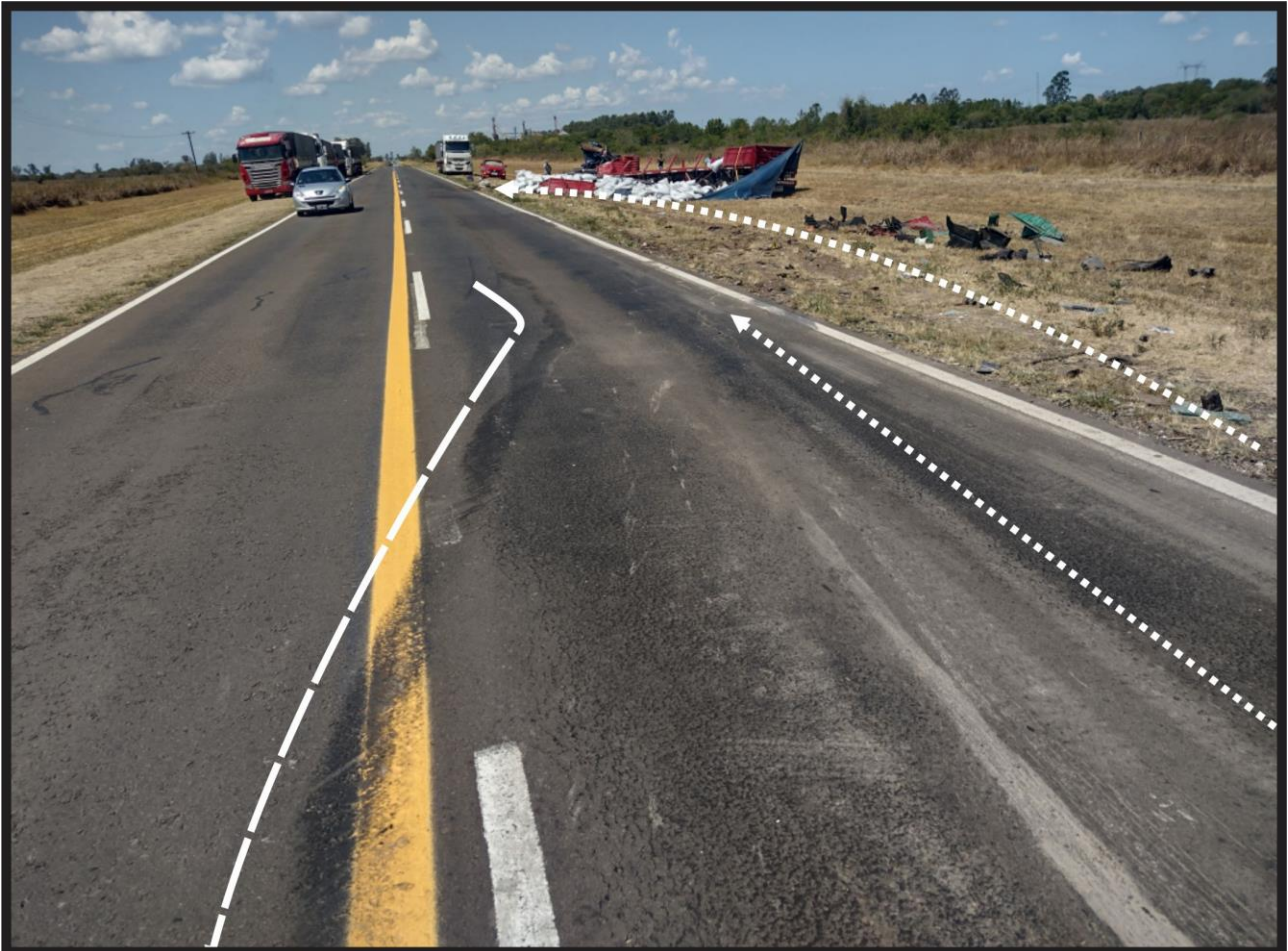
El punto de impacto fue detectado sobre el carril de circulación sur a partir del inicio de la marca de neumático producida por el Vehículo 2. Junto a dicho sector y por el margen sur de la calzada, se observó el lugar de la vía por donde el Vehículo 1 ingresó frenando a la banquina, produciendo una marca curva de neumático. Lo indicado se muestra en la siguiente imagen.

Figura 10. Vista del lugar de la vía donde se produjo el impacto, a partir de donde el Vehículo 2 produjo la marca de neumático señalada con línea discontinua. Al margen sur de la calzada se aprecian las marcas de neumático del semirremolque del Vehículo 1 y los rastros que produjo sobre el terreno aledaño, indicados con línea punteada. Fuente: JST, 2022.

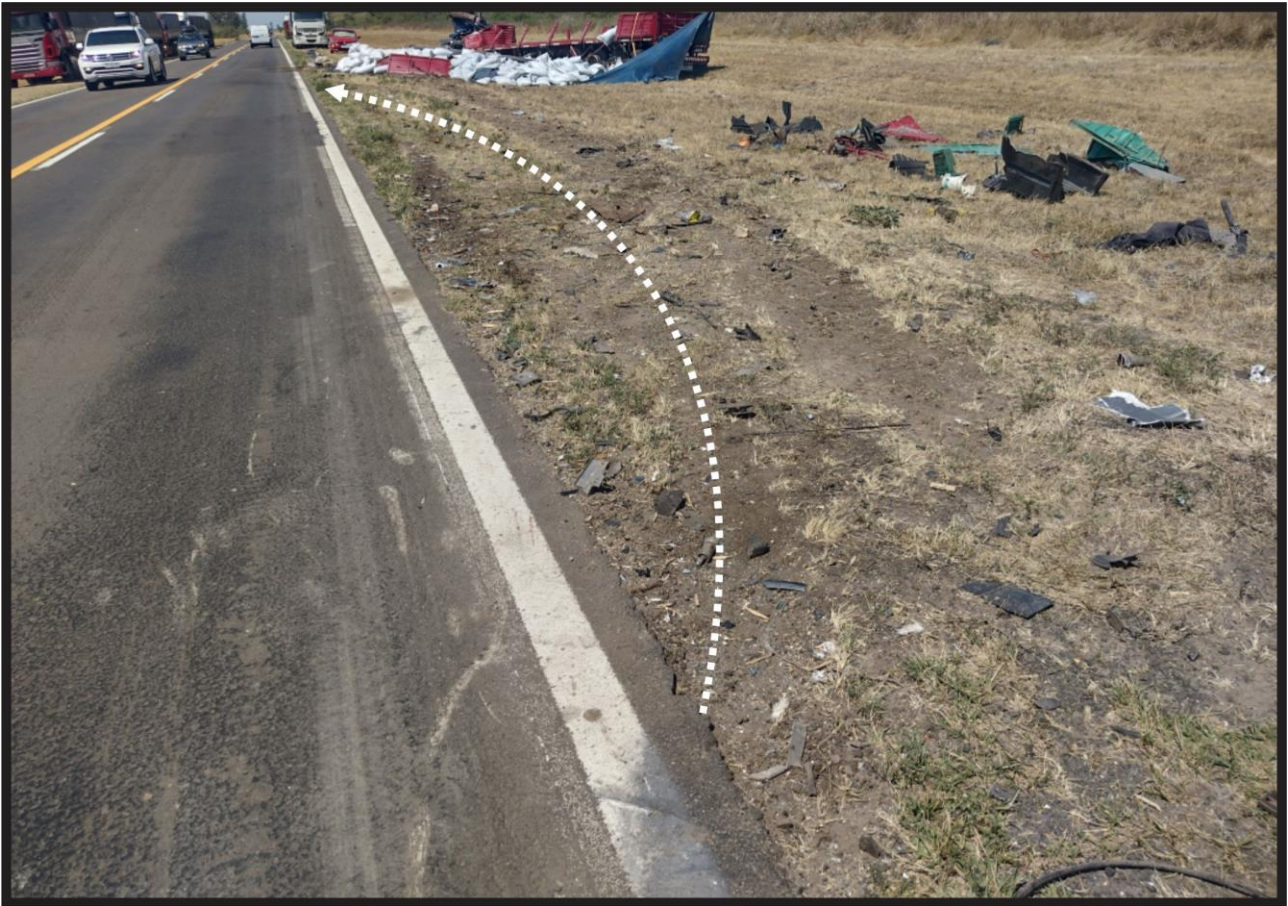
Junto al recorrido de 33,2 m de marca de frenada producida por el semirremolque del Vehículo 1 sobre el terreno aledaño, se observó una gran dispersión de restos materiales, correspondientes principalmente al Vehículo 2. Lo descrito se muestra en la siguiente figura.

Figura 11. Vista de la marca de neumático producida por el semirremolque del Vehículo 1 sobre el terreno aledaño. Junto a ella son apreciables los restos materiales de las unidades dispersos sobre la superficie.
Fuente: JST, 2022.

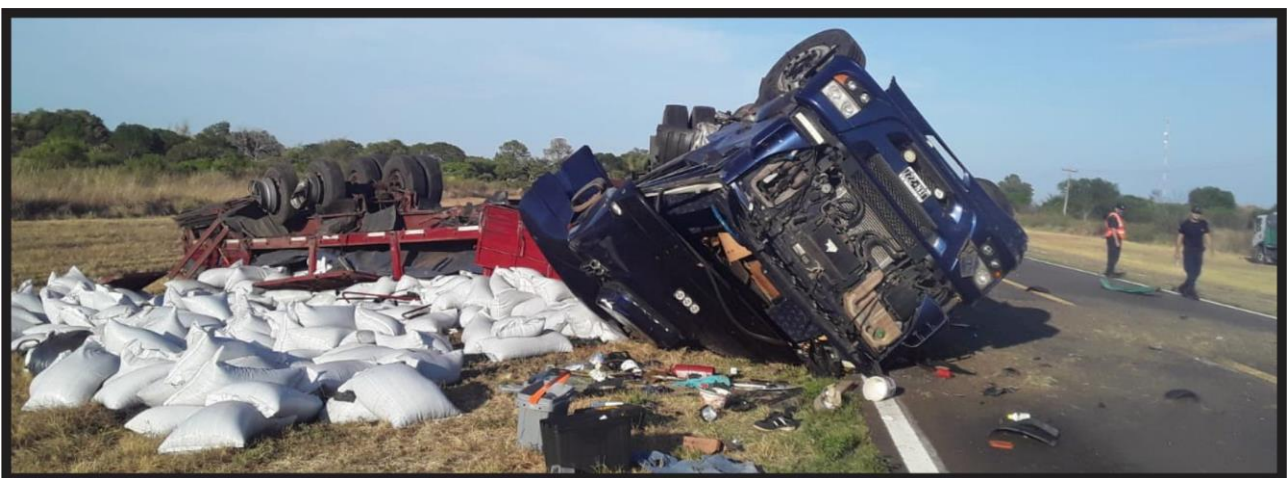
Las marcas de frenada culminaron en contacto con el borde sur de la calzada y en dicha área se produjo el vuelco del Vehículo 1, el cual alcanzó allí su posición de inmovilidad final original. Lo antedicho se muestra en la siguiente figura.

Figura 12. Vista de la posición final originalmente adquirida por el Vehículo 1, identificada como 11. Fuente: [Nueva Rioja](#), 2022.

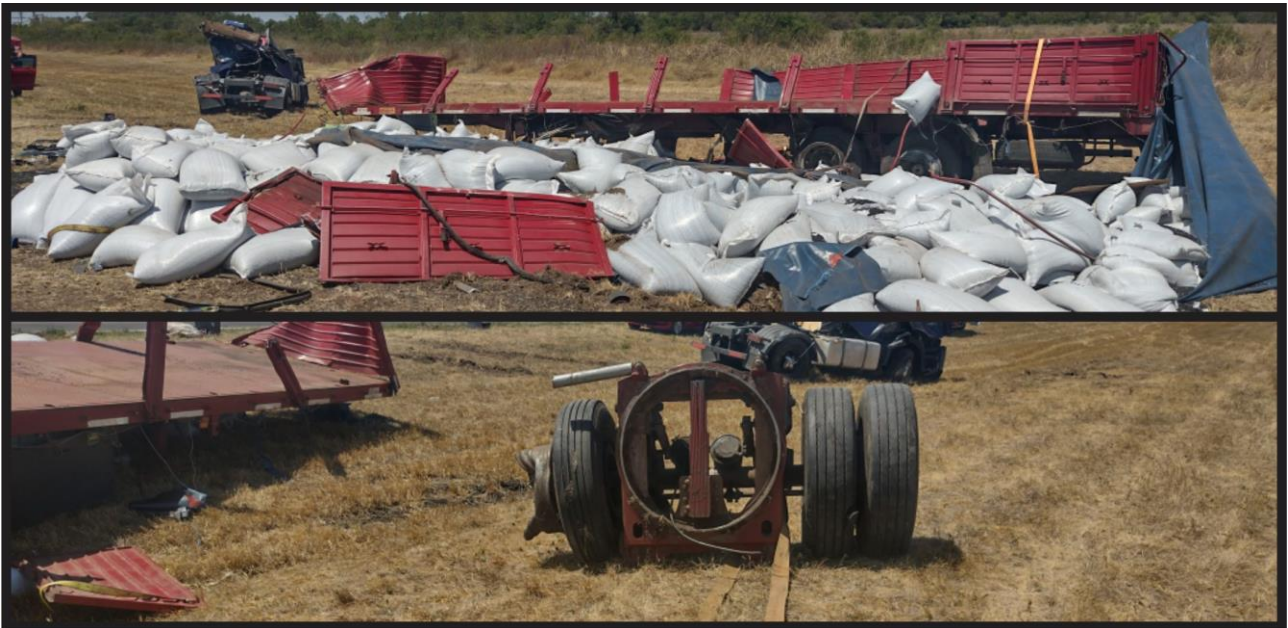
El Vehículo 1 fue posteriormente desarticulado y movido de su posición final original. El semirremolque fue restaurado sobre sus ruedas sobre el terreno aledaño, quedando a su lado izquierdo la carga de bolsas de poroto dispersas sobre el césped y el eje levadizo desprendido de su estructura fue colocado a la derecha del tráiler, tal como se puede apreciar en la siguiente imagen.

Figura 13. Las imágenes muestran la posición a la que fue movido el semirremolque del Vehículo 1. A su lado fueron depositados los restos del eje levadizo. Fuente: JST, 2022.

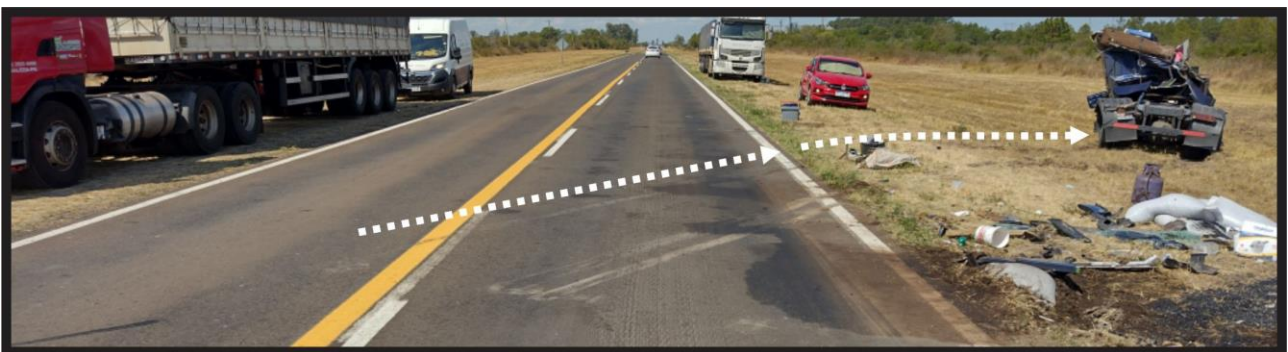
De la misma manera, el tractor camión Iveco Stralis (Vehículo 1) fue restituido sobre sus cuatro ruedas y posteriormente fue arrastrado hasta el terreno aledaño ubicado al sur de la ruta. Las marcas de arrastre fueron detectadas sobre la calzada y el césped, las cuales se proyectaron hasta el lugar donde fue depositada la unidad tractora. Lo indicado se muestra en las siguientes imágenes.

Figura 14. La imagen muestra las marcas de arrastre generadas por el Vehículo 1 sobre la calzada y terreno aledaño al ser retirado de su posición final original hasta el lugar visible en la fotografía. Fuente: JST, 2022.

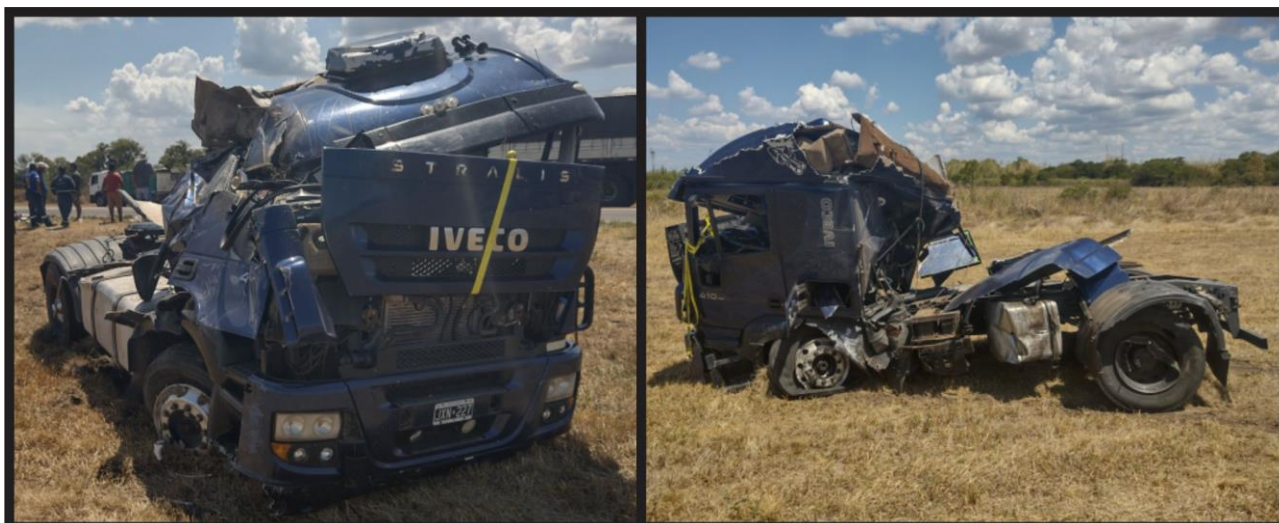
Los daños en la unidad tractora del Vehículo 1, por causa del vuelco posimpacto, se concentraron en la cabina, cuya zona superior sufrió deformaciones con incidencia de derecha a izquierda. Además, se apreciaron marcas de impacto en la rueda delantera, lo que produjo su desplazamiento hacia atrás, y marcas de colisión en el lateral izquierdo y rueda trasera izquierda.

Figura 16. Daños en la unidad tractora del Vehículo 1. Fuente: JST, 2022.

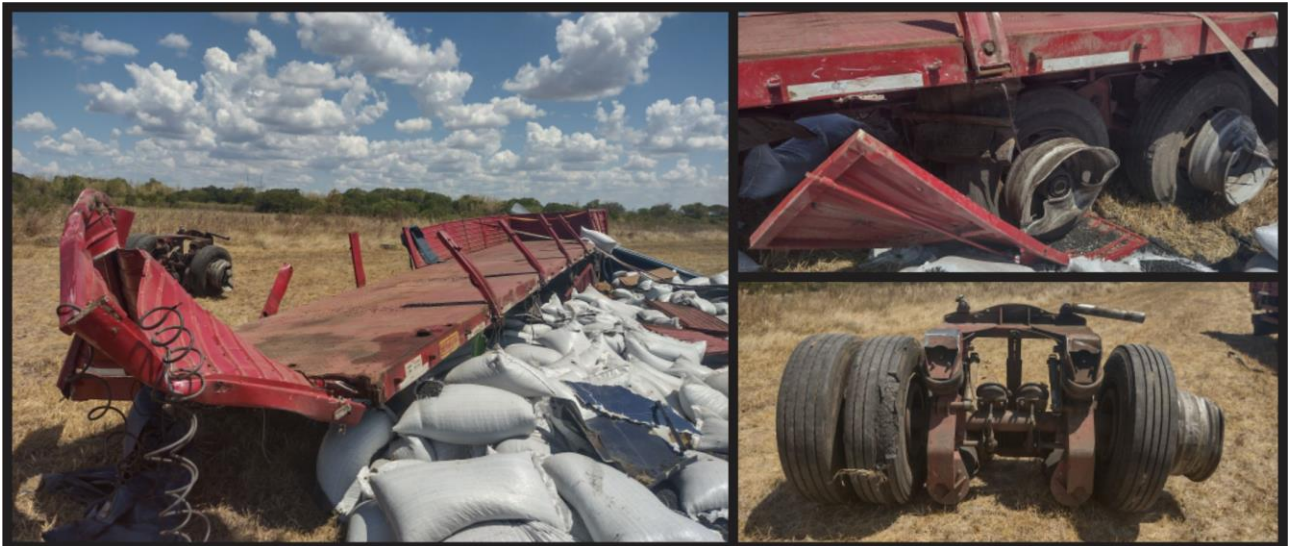
El semirremolque del Vehículo 1 presentó deformación de la pared frontal con desprendimiento de los paneles laterales. Se observaron dañadas las ruedas izquierdas y se verificó el desprendimiento del eje levadizo.

Figura 17. Daños en el semirremolque del Vehículo 1. Fuente: JST, 2022.

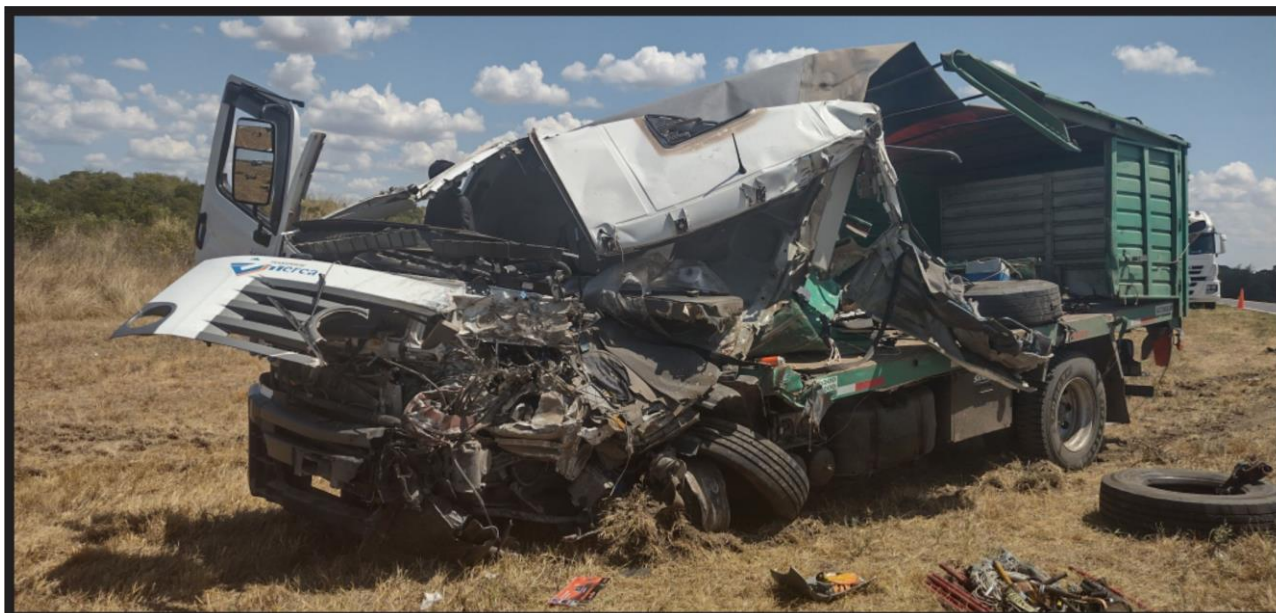
Los daños en el Vehículo 2 se localizaron en el extremo frontal izquierdo, los cuales provocaron la deformación completa de la cabina y afectaciones en el lateral izquierdo de la caja de carga.

Figura 18. Daños y zona de impacto en el Vehículo 2. Fuente: JST, 2022.

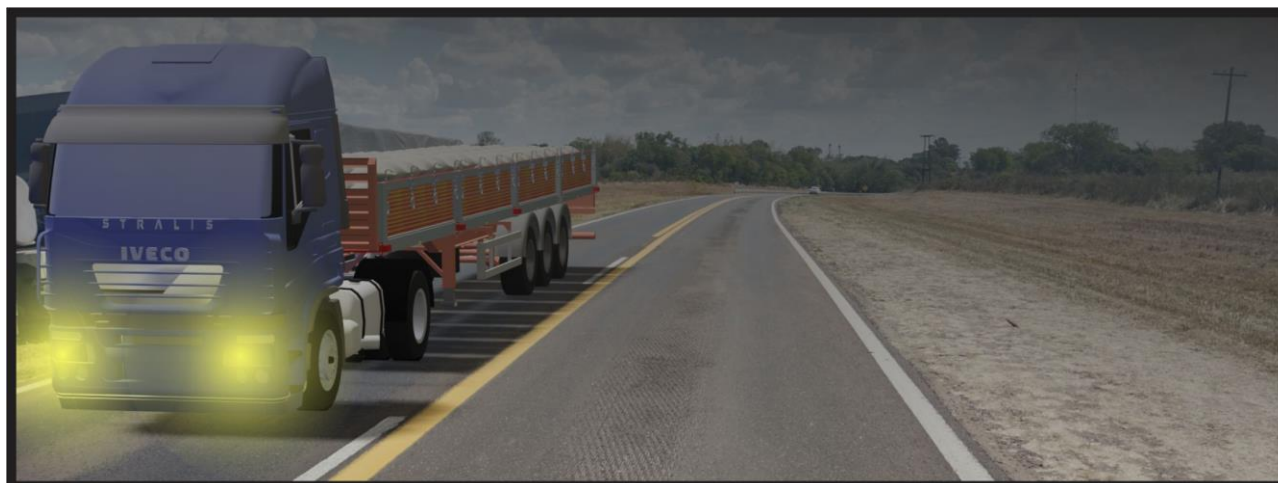
El Vehículo 1 se desplazaba al amanecer por el carril sur de la Ruta Nacional 12 con sentido hacia el cardinal este, es decir, con dirección hacia la provincia de Misiones, egresando de una curva instalada a la altura de kilómetro 1169, incorporándose a un tramo recto y plano (ver Figura 19).

Figura 19. La imagen ilustra la trayectoria preimpacto descrita por el Vehículo 1 luego de egresar de la curva. Fuente: JST, 2022.

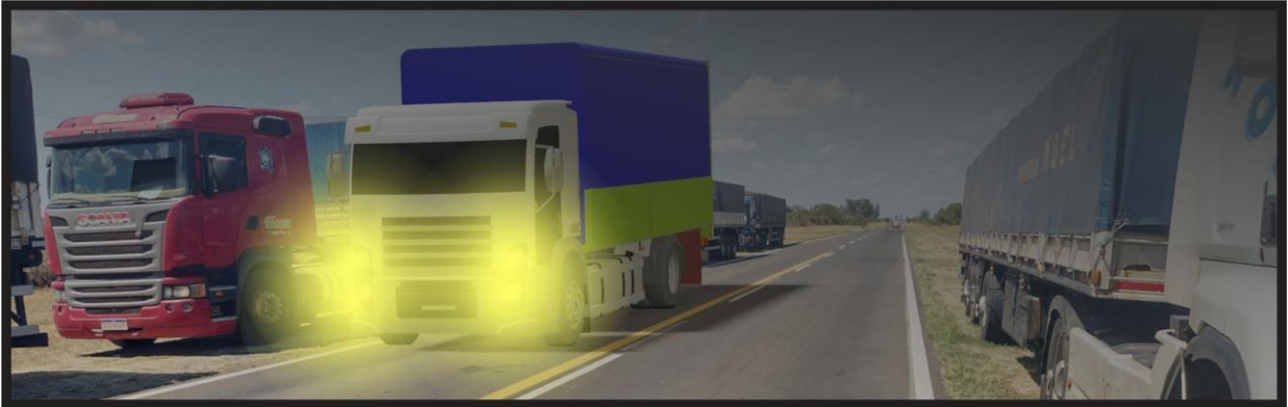
Por su parte, el Vehículo 2 se movilizaba por el carril norte con sentido hacia el cardinal oeste, aproximándose a la curva instalada en el kilómetro citado previamente (ver Figura 20).

Figura 20. La imagen muestra la trayectoria preimpacto del Vehículo 2 en aproximación al punto de la vía donde se desarrolló la colisión. Fuente: JST, 2022.

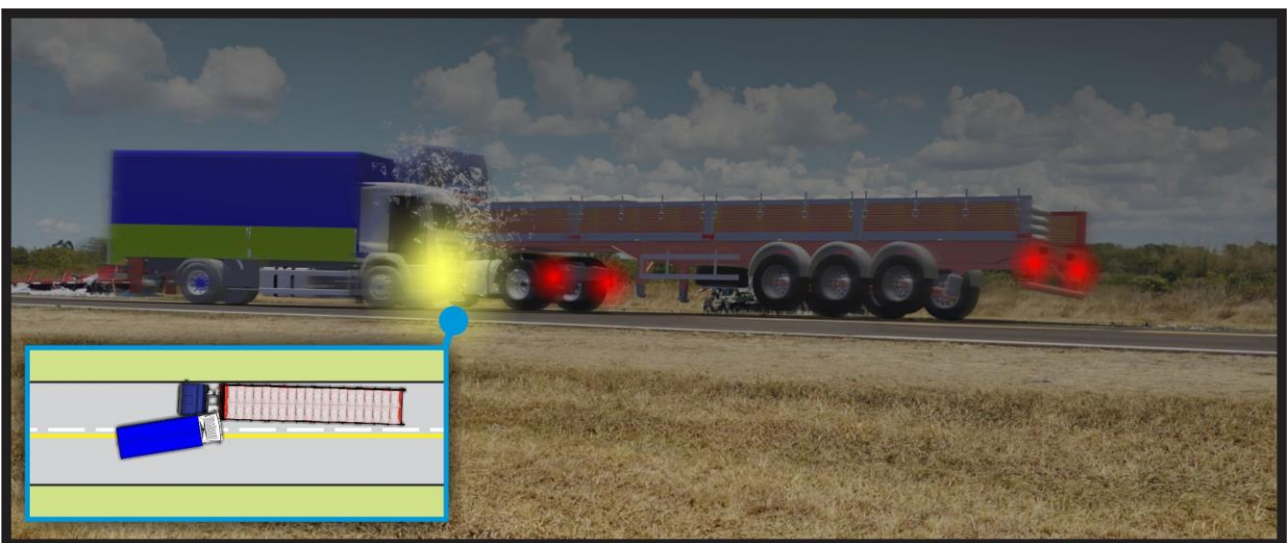
Cuando ambos camiones se aproximaban entre sí para efectuar el cruce, el Vehículo 2 comenzó a desviarse hacia el carril contrario. El conductor del Vehículo 1 accionó los frenos y maniobró hacia su derecha y, en el proceso, resultó impactado inicialmente en el lateral anterior izquierdo. El extremo frontal izquierdo del Vehículo 2 continuó friccionando y deformándose contra el lateral izquierdo de la unidad tractora del Vehículo 1 hasta impactar contra el extremo anterior izquierdo de la pared anterior del semirremolque del Vehículo 1 (ver Figura 21).

Figura 21. La imagen muestra el momento en que el Vehículo 2 invadió el carril de circulación contrario y embistió al Vehículo 1. Fuente: JST, 2022.

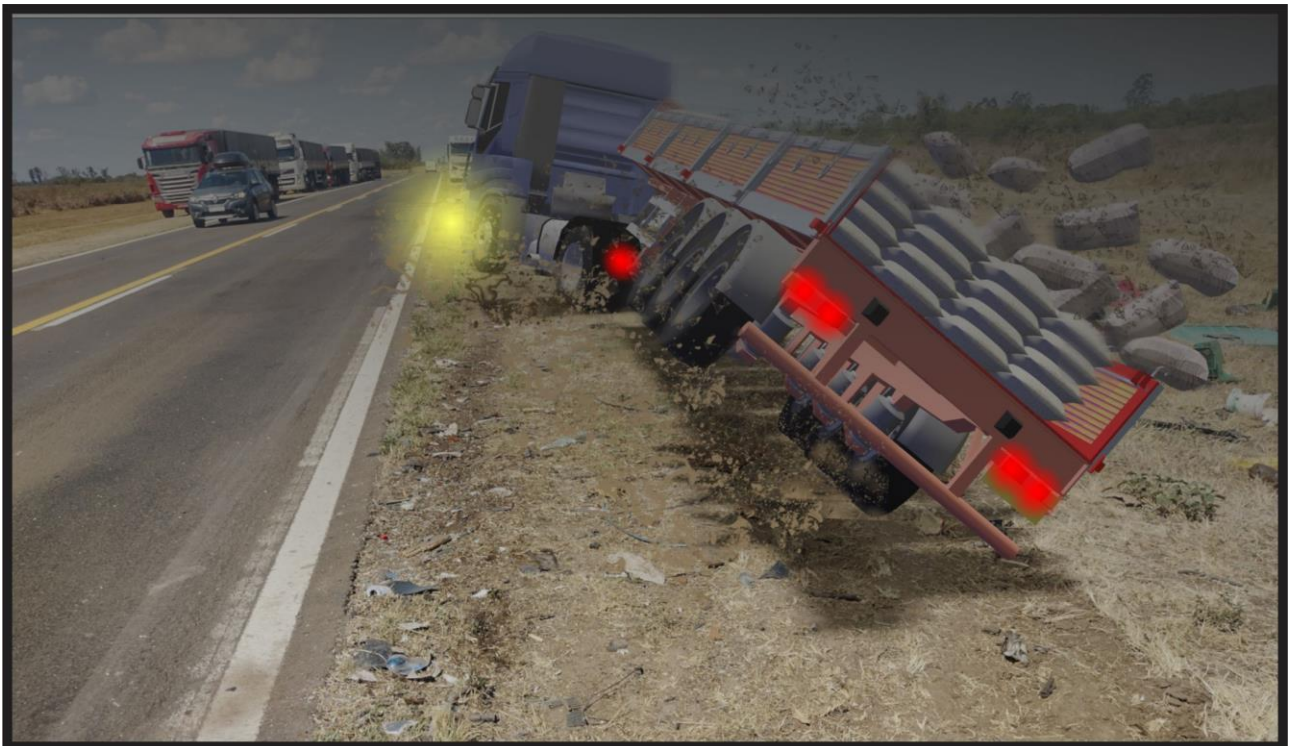
El Vehículo 1 continuó su trayectoria saliendo de la calzada e ingresando a la banquina sur de la ruta donde tropezó hacia su lateral derecho, produciéndose el volcamiento completo del semirremolque y el vuelco lateral de la unidad tractora. El conjunto quedó inmovilizado sobre el margen sur de la vía con la carga dispersa sobre el talud del terreno aledaño (ver Figura 22).

Figura 22. En la imagen se puede ver la trayectoria de despiste posimpacto descrita por el Vehículo 1, el cual comenzó a volcar sobre el terreno. Fuente: JST, 2022.

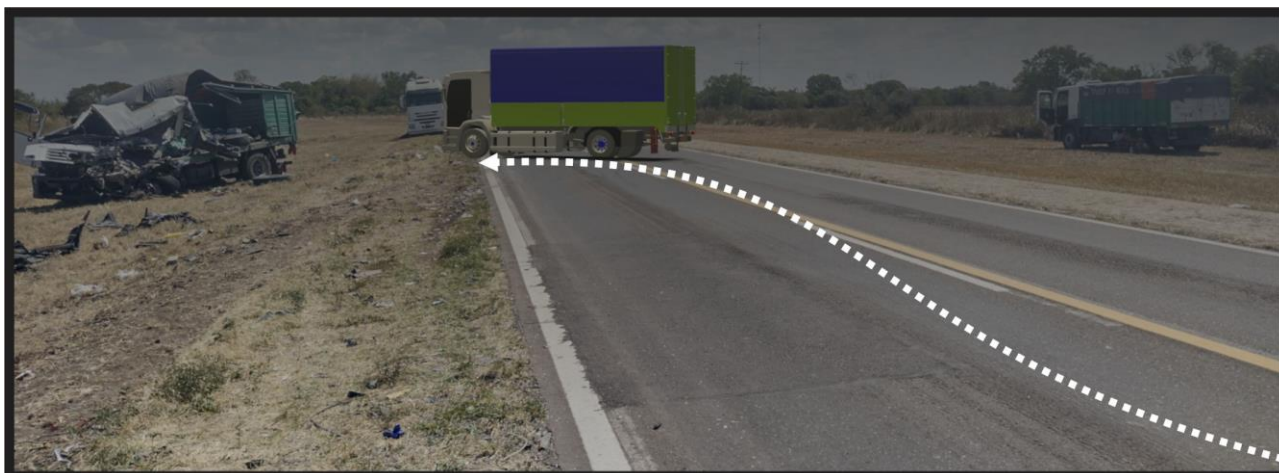
El Vehículo 2, por su lado, describió inicialmente una trayectoria curva, abriéndose hacia su carril de marcha original y luego cruzándose nuevamente hacia la banda de circulación contraria para culminar su movimiento de manera diagonal a la vía, abarcando principalmente el carril de circulación sur, quedando con su eje delantero apoyado sobre el borde sur de la calzada (ver Figura 23).

Figura 23. En la imagen se puede ver la trayectoria posimpacto del Vehículo 2 hasta el lugar de detención final. Fuente: JST, 2022.

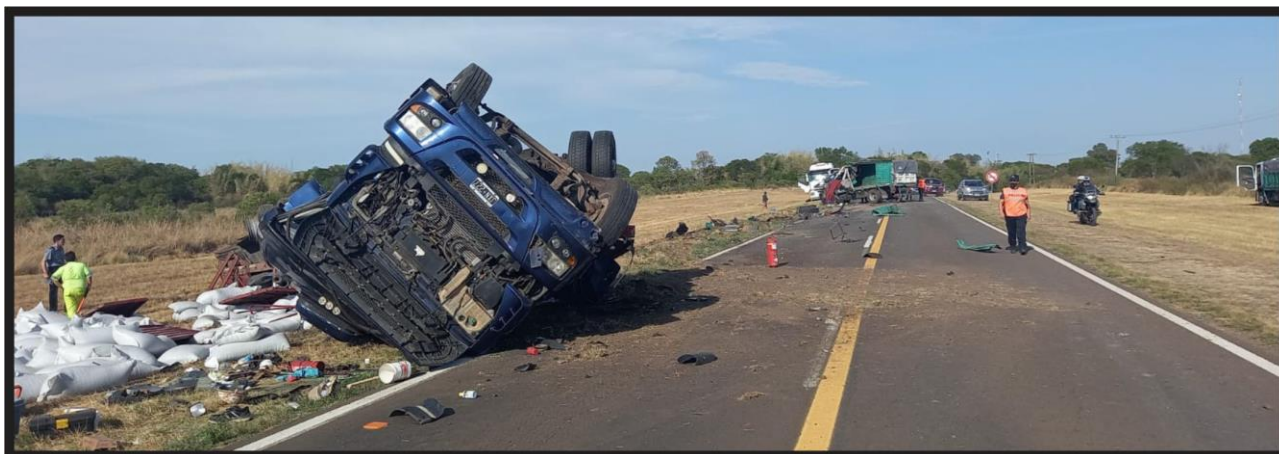
Figura 24. Fotografía del siniestro que muestra las posiciones finales originales adquiridas por el Vehículo 1 y el Vehículo 2. Fuente: Comisaría de Berón de Estrada. 2022
