# Informe de Seguridad Operacional

Cessna C-182, LV-IHY

Aeródromo Lago Nahuel Huapi, Río Negro

**1263974/19**

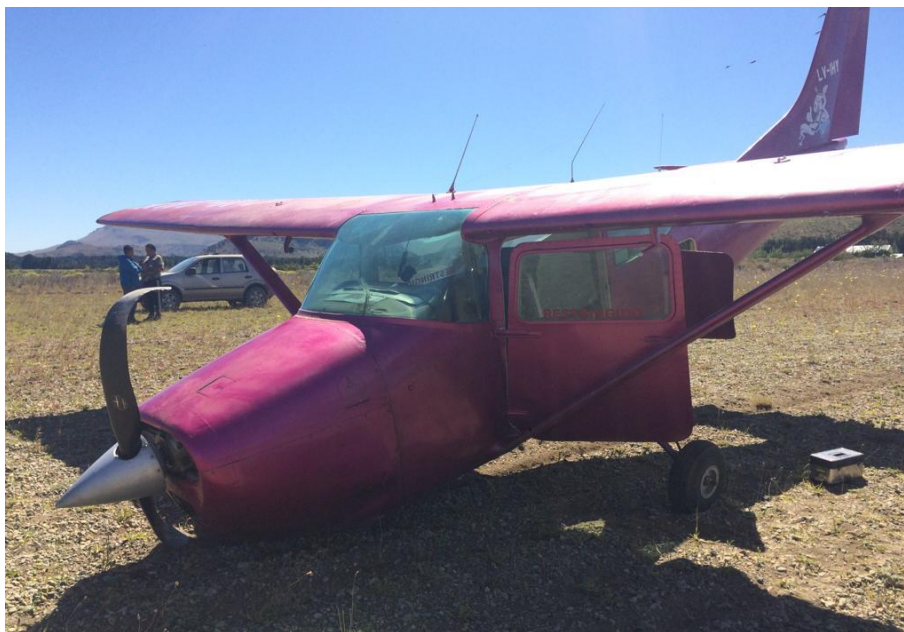
Luego de aproximadamente 50 minutos de vuelo, durante el aterrizaje en el aeródromo de partida, la aeronave realizó una toma de contacto anormal que provocó el colapso del tren de nariz. La aeronave se detuvo a una distancia aproximada de 120 metros desde la toma de contacto inicial.

Figura 1. Posición final de la aeronave

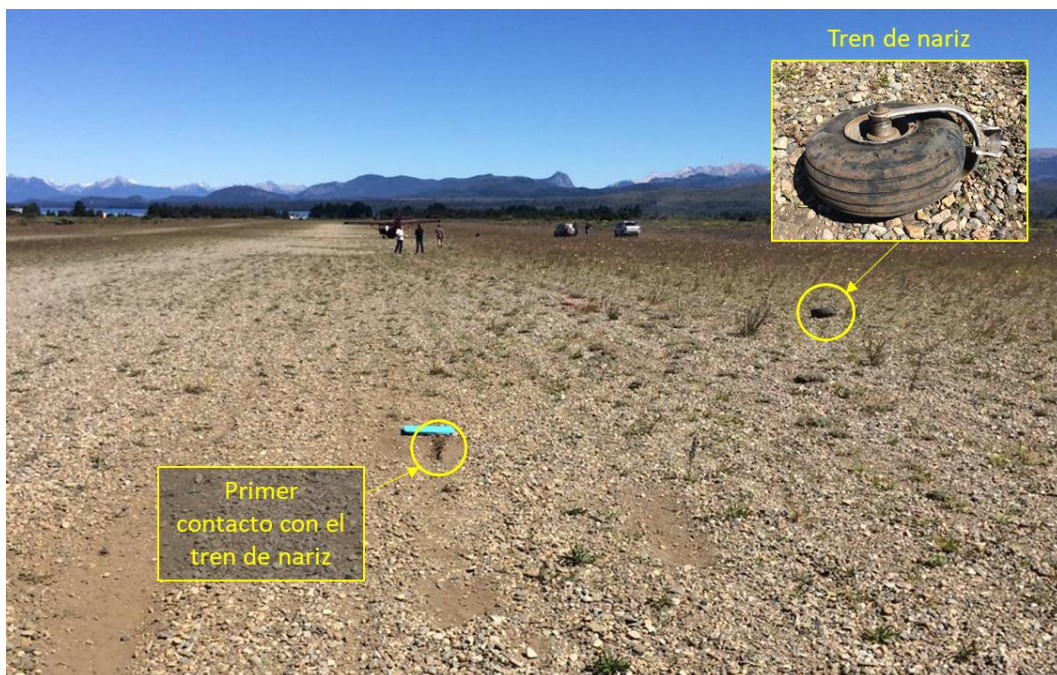
La investigación no identificó anomalías en los sistemas ni en los comandos de la aeronave. Las marcas observadas en el terreno sugieren que, durante el aterrizaje, la aeronave impactó contra la superficie de la pista inicialmente con el tren de nariz, provocando la rotura de la horquilla correspondiente y el desprendimiento de la rueda. La aeronave rebotó y a una distancia aproximada de 10 metros se produjo un segundo toque donde la hélice impactó contra el terreno.

Figura 2. Trayectoria de la aeronave

La investigación estableció que los daños observados en la aeronave se corresponden con un aterrizaje brusco y posterior impacto contra el terreno. Las marcas observadas sugieren que el contacto inicial con la pista se realizó con el tren de aterrizaje nariz, que no está diseñado para absorber y transferir las cargas de impacto propias de un aterrizaje.

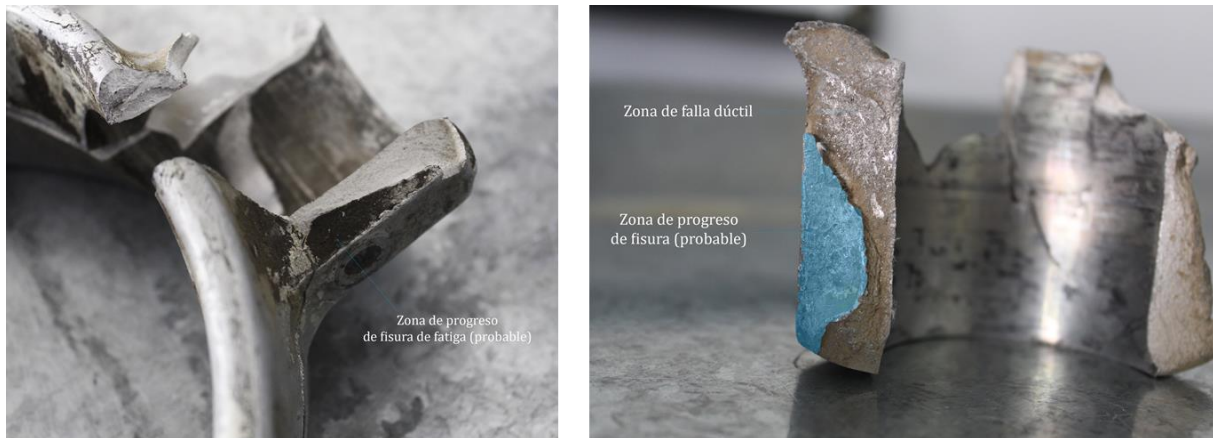
La horquilla del tren de aterrizaje de nariz fue ensayada en el laboratorio de la JIAAC. De acuerdo con los resultados obtenidos, es probable que el componente tuviera una fisura preexistente. La rotura del componente se produjo por la aplicación de un único ciclo de carga superior al límite de resistencia del material.

Figura 3. Probable fisura preexistente en la horquilla del tren de nariz

El manual de mantenimiento original de la aeronave no establece inspecciones específicas sobre la horquilla del tren de aterrizaje de nariz. Sin embargo, la *Temporary Revision* N° 9 (2011) a este manual añadió inspecciones suplementarias y obligatorias sobre la estructura de la aeronave y otros componentes, entre ellos la horquilla. Esta inspección debe realizarse cada 3000 horas de vuelo o 5 años, y consiste en una inspección visual para detectar la presencia de fisuras en la línea de forjado de la pieza. La investigación no obtuvo registros de que fuera realizada esta inspección.

Aun cuando no pudo establecerse fehacientemente, es probable que la horquilla del tren de aterrizaje de nariz tuviera una fisura preexistente. Como consecuencia de ello, el límite de resistencia del componente se habría visto reducido, provocando la falla a cargas inferiores a las de diseño.

No obstante, considerando las actividades de mantenimiento establecidas en las inspecciones de 50 y 100 horas, además de la ausencia de una inspección de la horquilla conforme lo establecido por la *Temporary Revision* N°9, es probable que la eventual fisura del tren de nariz no hubiera sido detectada.

- ✓ La importancia que el extintor de fuego portátil se encuentre debidamente sujeto y que, al ser descargado, no cause una contaminación peligrosa del aire dentro del avión.
- ✓ La importancia del seguimiento y ejecución de las tareas de inspección en base a la documentación brindada por los fabricantes de las aeronaves, a fin de cumplir los tiempos de inspección y detectar posibles fallas del material.
