Informe preliminar

Suceso automotor

Tipo de evento: Colisión frontolateral

Expediente: EX-2022-26916817- -APN-DNISAU#JST

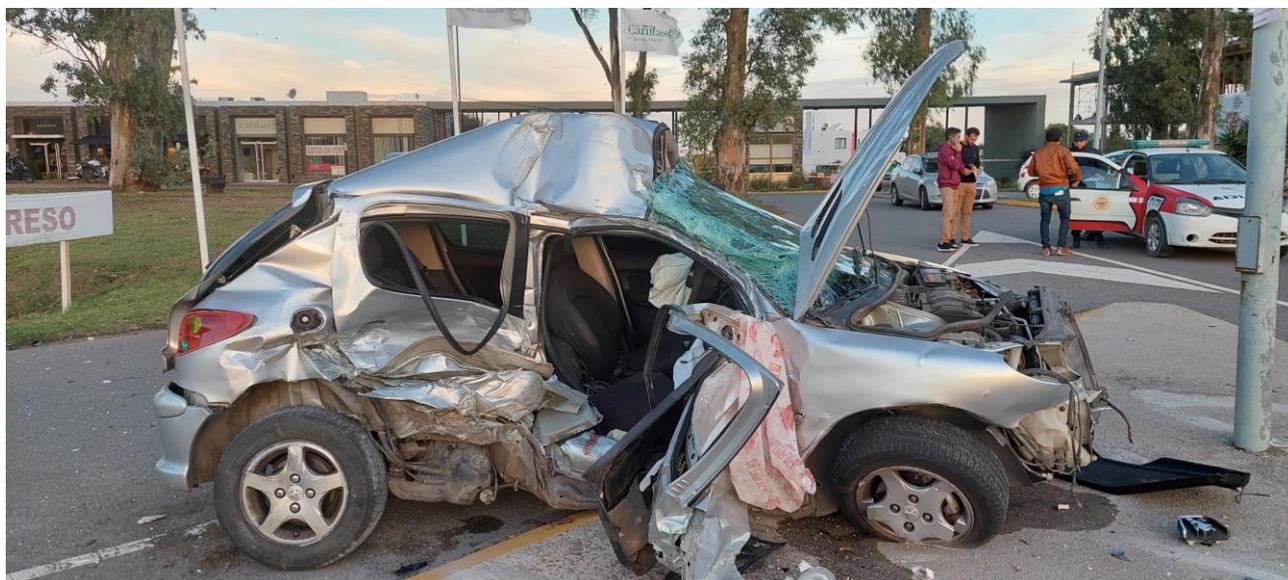
Figura 1. Daños sobre el Vehículo 2. Fuente: JST, 2022.

Figura 2. Daños sobre el Vehículo 2. Fuente: JST, 2022.

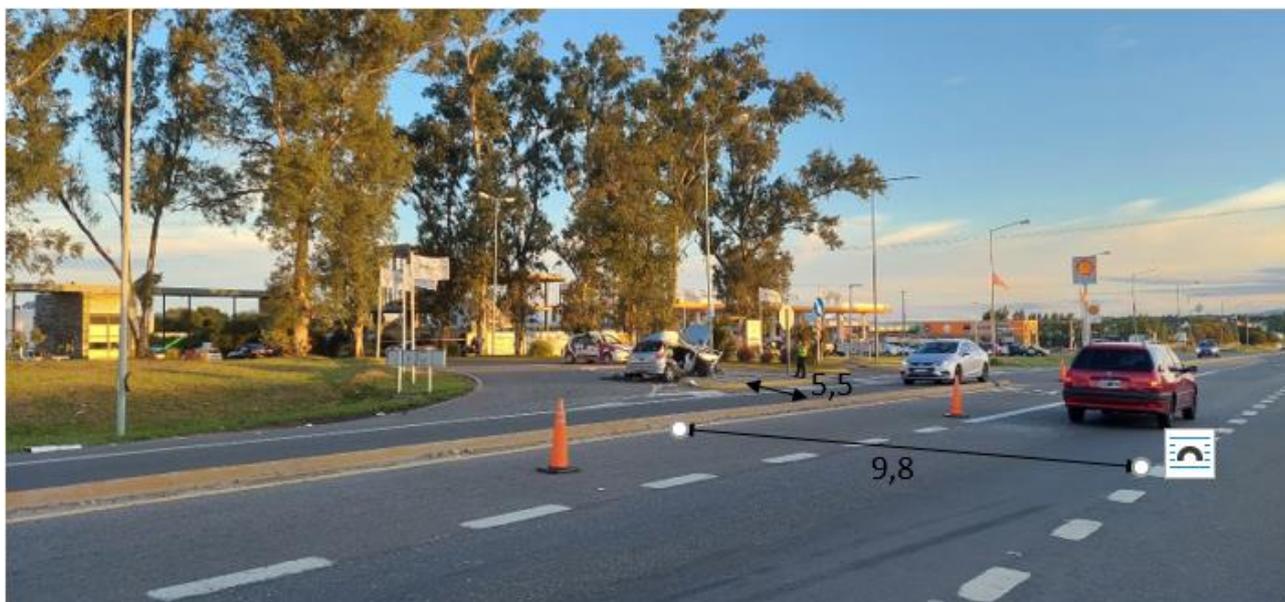
La calzada, en la zona del suceso, posee una dársena de 9,8 metros, separada del carril opuesto por una división de cemento. Desde dicha división hasta el cantero de egreso del barrio privado hay una longitud de 5,5 metros.

Tanto la entrada como la salida del barrio privado están diferenciadas por tres canteros: uno central de 3 metros de ancho, el izquierdo, que correspondería a la entrada para el carril opuesto en dirección suroeste de 4,5 metros, y el derecho, que corresponde a la salida para el mismo carril de 4,8 metros.

Figura 4. Características de la calzada. Fuente: JST, 2022.

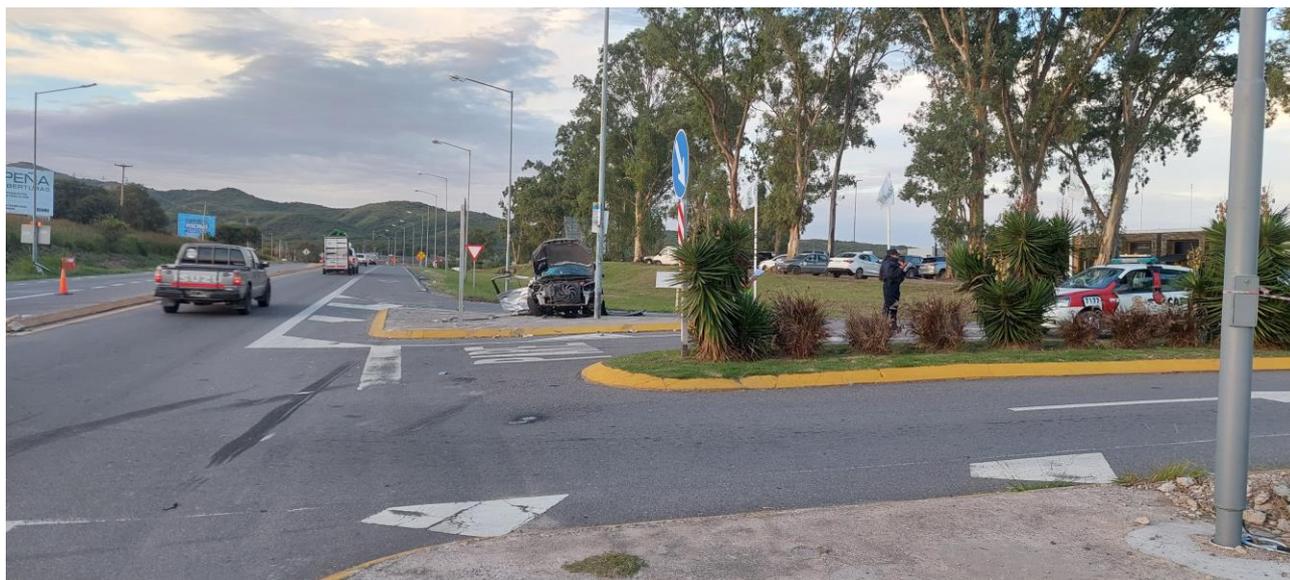
Se relevaron efracciones en la zona de la colisión, así como distintas huellas y manchas de fluido dinámicas, correspondientes a ambos vehículos, de forma posterior al impacto, que determinan sus trayectorias hasta las posiciones finales de los rodados, como se muestra a continuación.

Figura 5. Huellas de efracción y de frenado posimpacto pertenecientes a ambos vehículos. Fuente: JST, 2022.

Se relevaron rastros dinámicos de fluidos y huellas posimpacto correspondientes al Vehículo 2 y generadas en su trayectoria posterior a la colisión, hasta su posición final, con una longitud de 13,4 metros sobre la calzada en sentido desde Alta Gracia hacia Córdoba y sobre el cantero de cemento izquierdo.

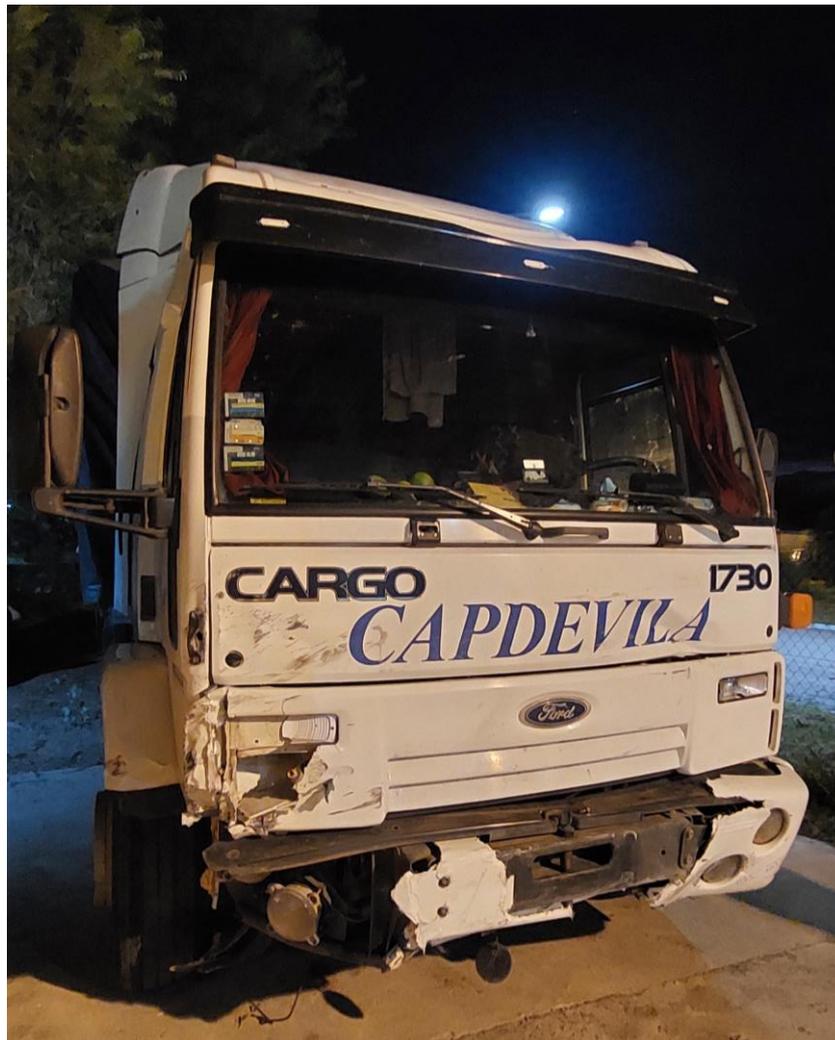
Como resultado, el Vehículo 1 presenta daños en su parte delantera, con mayor incidencia sobre el vértice delantero derecho (ver Figura 6).

Figura 6. Se observan los daños sobre el Vehículo 1. Fuente: JST, 2022.

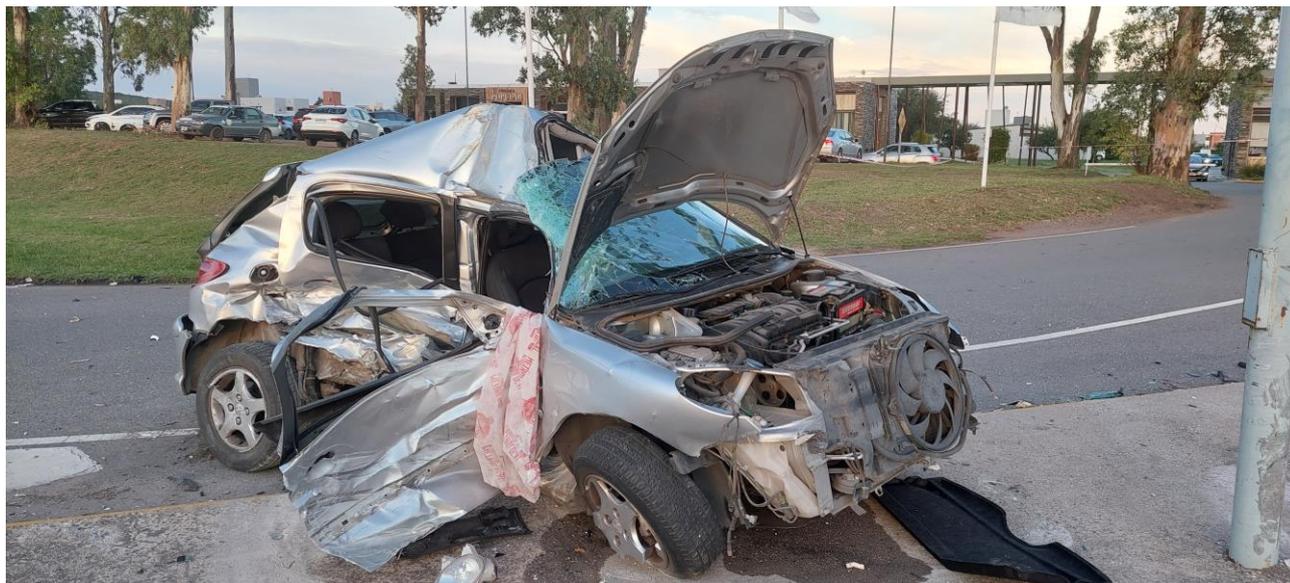
Con respecto al Vehículo 2, sufrió daños totales, con predominancia sobre el lateral derecho, con una fuerza actuante en dirección frontal (ver Figura 7).

Figura 7. Se muestran los daños sobre el Vehículo 2. Fuente: JST, 2022.
