Informe Básico de suceso automotor	
Expediente	EX-2022-29251599- -APN-DNISAU#JST
Tipo de suceso	Accidente

Lugar y fecha			
Fecha	23/3/2022	Hora	3:00, aproximadamente
Lugar	Cruce RN 9 y RN 34		
Departamento	Rosario de la Frontera		
Provincia	Salta		
Coordenadas	-25.785335, -64.948359

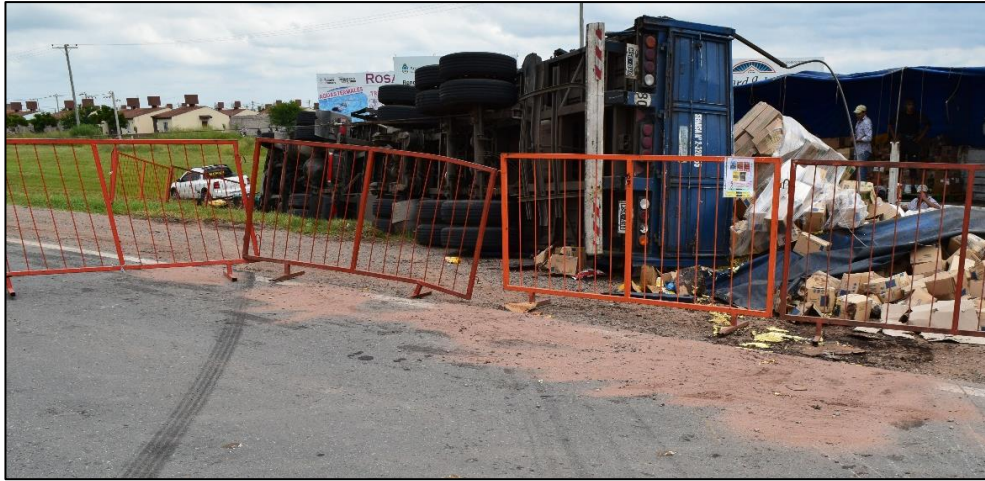
Figura 1. Punto de inmovilidad final del camión luego del despiste y vuelco. Fuente: JST, 2022.

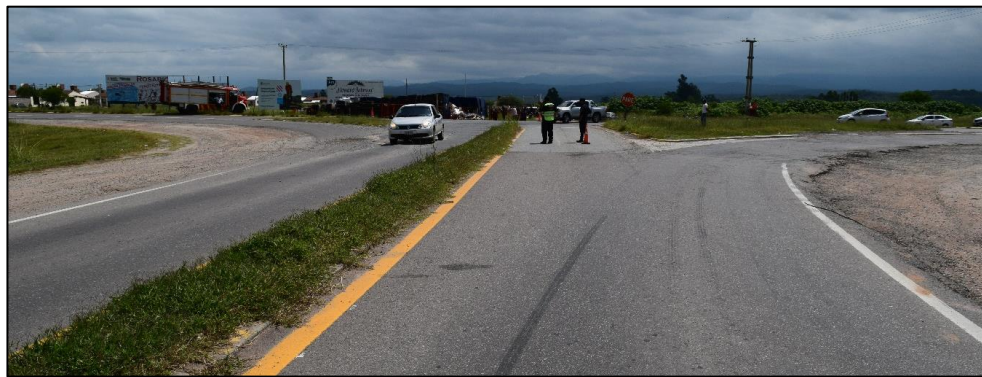
Figura 2. Sector de circulación del camión previo al despiste. Fuente: JST, 2022.
