JST | SEGURIDAD EN EL TRANSPORTE

INFORME PRELIMINAR DE SUCESO AUTOMOTOR

Lugar del suceso: Cruce de RN34 y RN9, departamento Rosario de la Frontera, provincia de Salta.

Fecha y hora: 23/3/2022, 03:00 horas, aproximadamente.

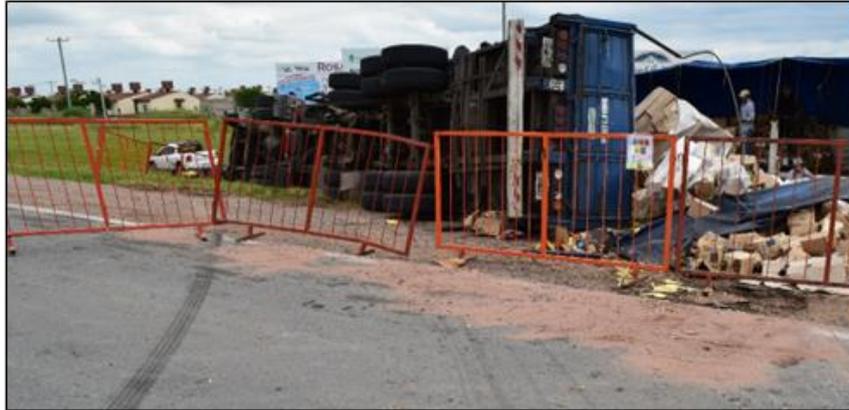
RN 9 en el cruce de las mencionadas vías. Como consecuencia, se produjo el vuelco de la unidad sobre la banquina y talud adyacentes al carril de circulación norte-sur de la RN 9. El conductor resultó lesionado y el vehículo obtuvo daños en su carrocería.

Figura 1. Posición final del vehículo. Fuente JST, 2022

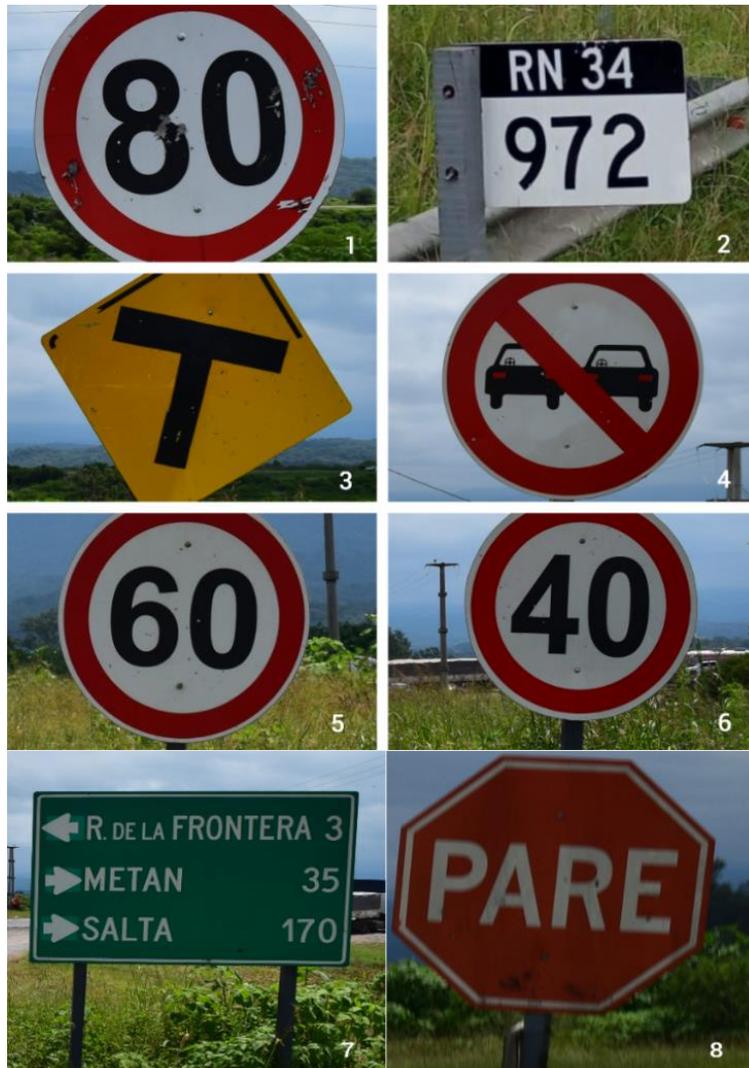
La demarcación horizontal indicada se encontraba en buen estado de conservación y mantenimiento en el tramo previo al cruce. No obstante, en el sector de la intersección, la pintura de dicha demarcación se encontraba desgastada o, en algunos casos, era inexistente.

Finalmente, se constató sobre el separador físico entre la RN 34 y el acceso canalizado hacia RN 9 con sentido sureste-noroeste una señal vertical indicado “PARE” (ver Figura 3).

Iluminación del lugar: se constató la ausencia de luminaria artificial en el cruce de las dos rutas nacionales y en el tramo previo relevado de la RN 34.

Figura 3. Señalizaciones presentes en el tramo relevado. Fuente: JST, 2022

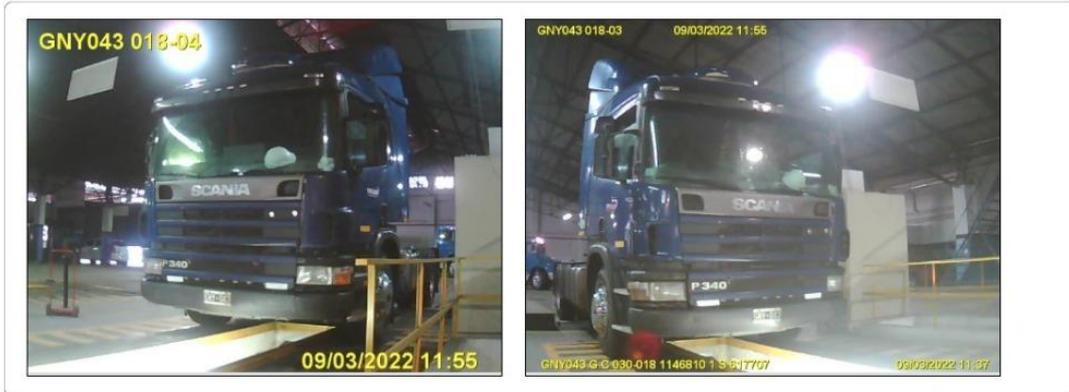
Figura 4. Fotografía del frente del vehículo tomada durante la última RTO. Fuente: Sistema RTO, 2022.

- El conductor del camión, previo al despiste, tenía intenciones de incorporarse desde la RN 34 a la RN 9 para dirigirse hacia el norte, con dirección hacia la ciudad de Salta.
- No se pueden descartar fallas mecánicas que estén atribuidas a la pérdida de control del vehículo al momento de llegar al empalme, atento la asimetría de frenado por ejes de la unidad tractora detectada en la planilla

de RTO efectuada el 09/03/2022, que arrojaba un resultado de diferencia de frenado en el eje 1 de 24,86 %, siendo 25 % el máximo permitido por eje.

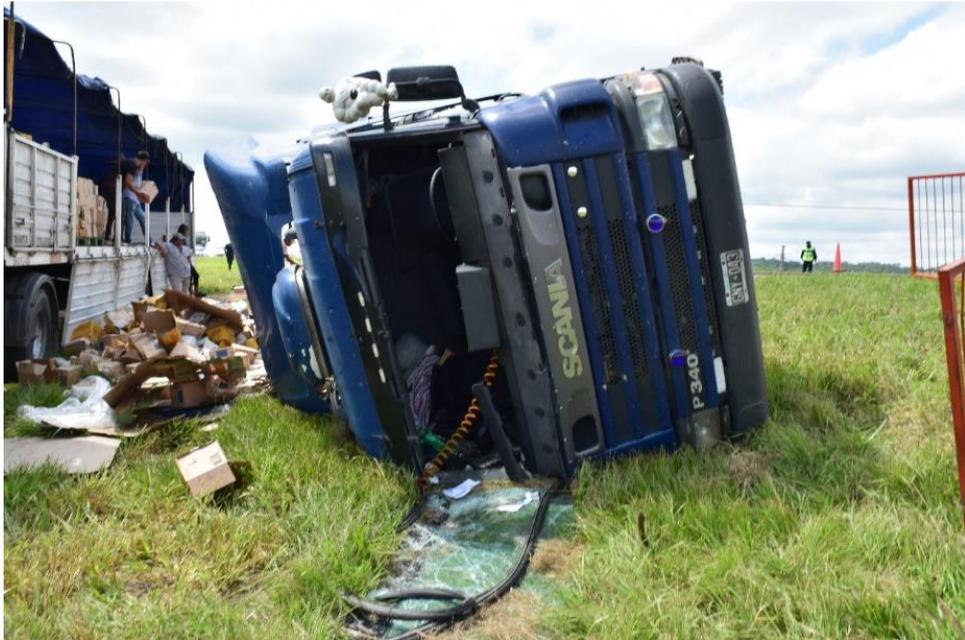
Se constataron los daños principales sobre el sector frontal de la unidad tractora, con mayor incidencia en el área media-derecha. El parabrisas se encontraba desprendido y con fracturas en toda su extensión.

Figura 5. Posición final de vehículo, vista delantera. Fuente JST, 2022

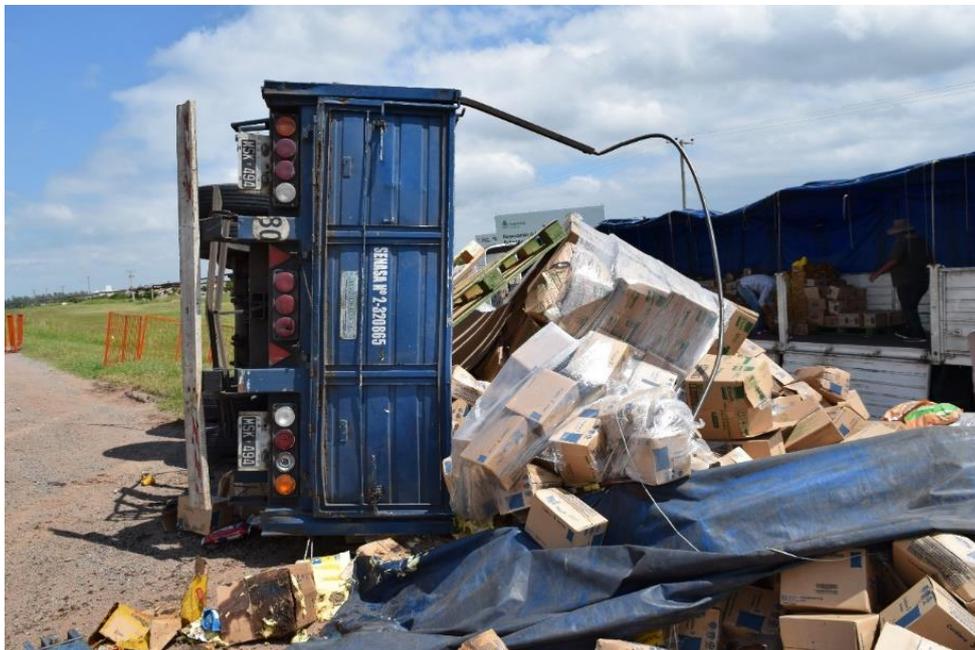
En el semirremolque se constataron daños presentes en el área media derecha producto del vuelco y desprendimientos y deformaciones de las compuertas laterales de la carrocería.

Figura 6. Posición final del vehículo, vista trasera. Fuente JST, 2022

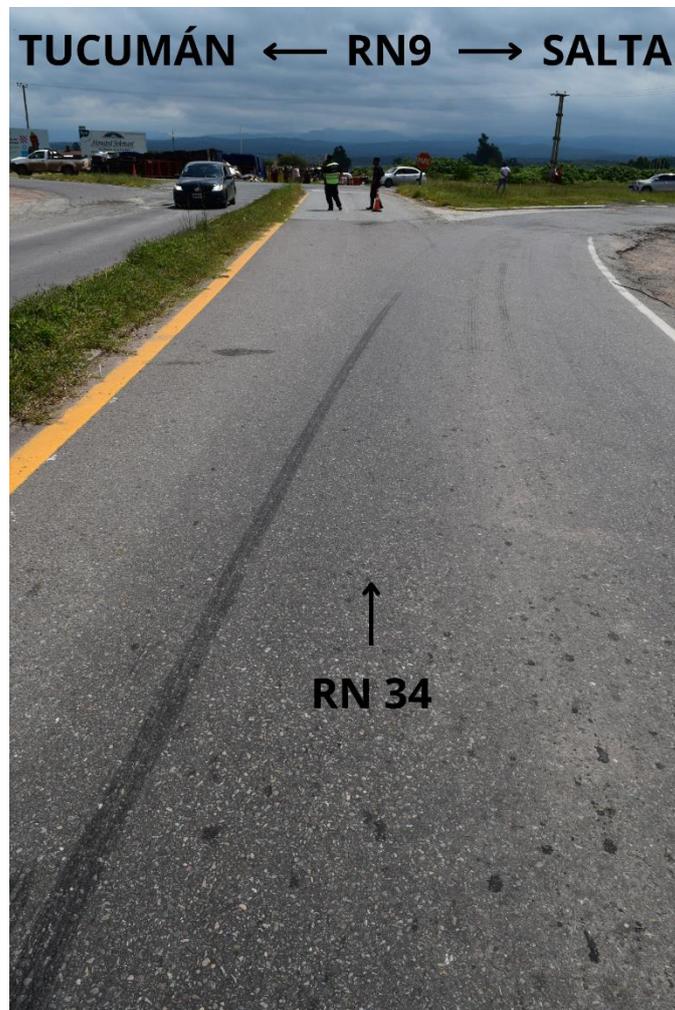
El camión circulaba por el carril con sentido de oeste-este de la calzada de la RN 34 a la altura del kilómetro 972.

Figura 7. Trayectoria previa al despiste. Fuente JST, 2022

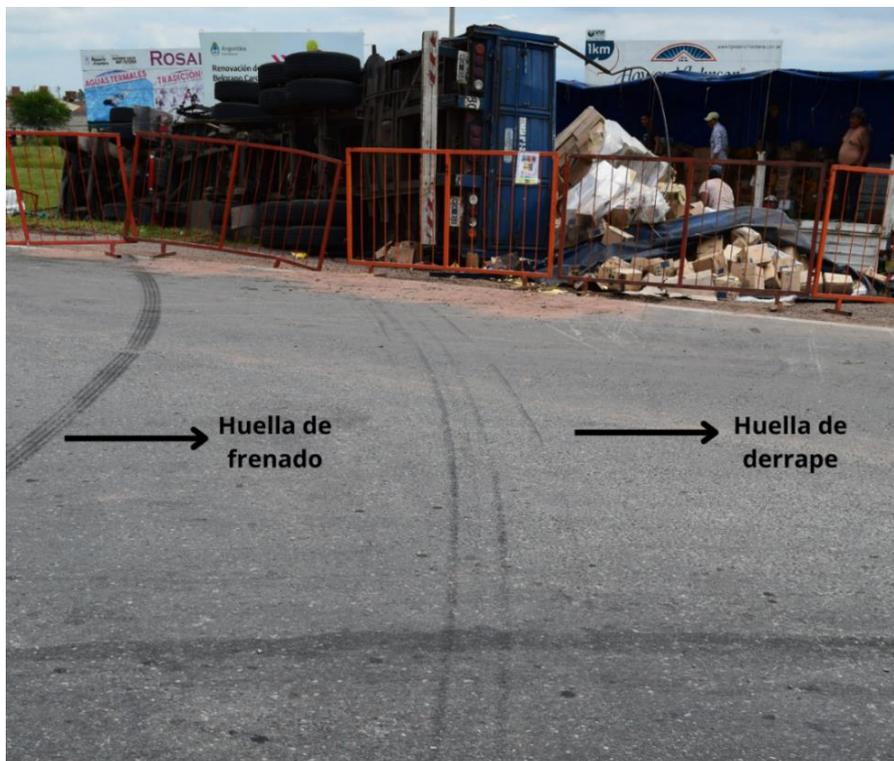
Al aproximarse al cruce con la RN 9, el conductor no se incorporó a la colectora con sentido hacia el norte, perdió el dominio de su vehículo y continuó dirigiéndose hacia el oeste. Ante esta situación, y posiblemente a los fines de evitar su salida de forma transversal hacia la banquina de la RN 9, el conductor del camión realizó una maniobra de viraje del volante de dirección hacia la izquierda y luego de frenada. Estas maniobras produjeron que la unidad demarque huellas de derrape y frenada con sus diferentes neumáticos sobre la calzada de la intersección de ambas rutas.

Figura 8. Huellas de frenado y de derrape en el despiste del vehículo. Fuente JST, 2022

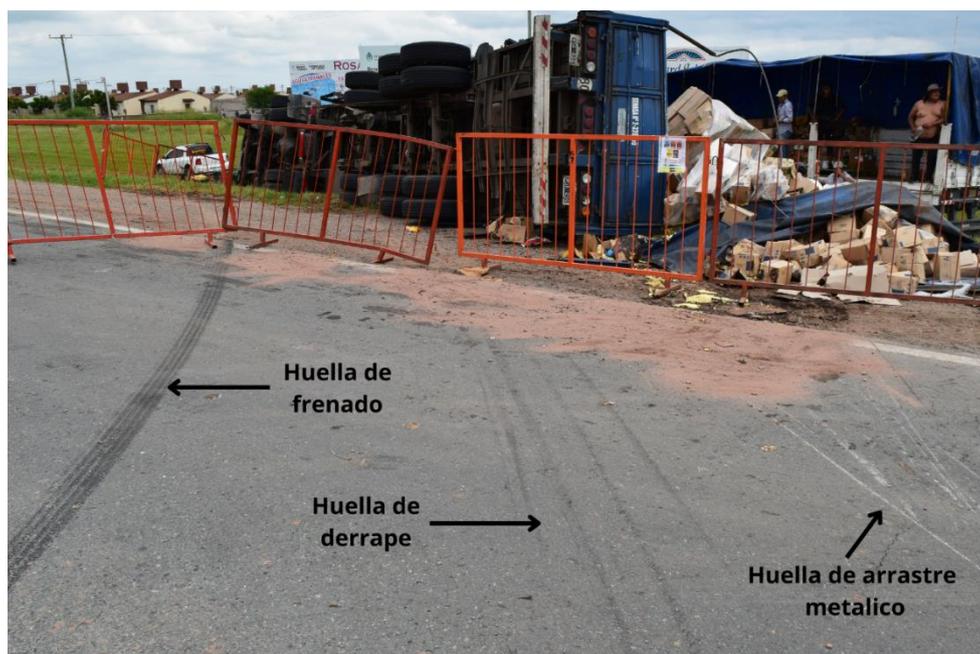
Luego del desplazamiento por la intersección de las rutas nacionales, la unidad se dirigió hacia la banquina oeste de RN 9 y comenzó a volcar en tonel, demarcado huellas de efracción (arrastre metálico) sobre la calzada. Luego de ello tomaron contacto la carrocería del tractor y semirremolque con la banquina y el talud, removiendo la vegetación y la superficie terrosa. Allí alcanzó su punto de inmovilidad final y quedó detenido sobre su lateral izquierdo y con su frente orientado hacia el sur-oeste. En este punto es que también se produjo el vuelco y la dispersión de la carga.

Figura 9. Huellas correspondientes con el vuelco y posición final del vehículo. Fuente JST, 2022
