INFORME DE SEGURIDAD OPERACIONAL

Suceso: accidente

Título: Desprendimiento de barquilla en camión con brazo hidráulico Mercedes Benz VGY623, ocurrido en corsódromo Jose Luis Gestro, Gualeguaychú, Provincia de Entre Ríos

Fecha y hora del suceso: 6 de febrero de 2022 a las 04:10 (UTC)

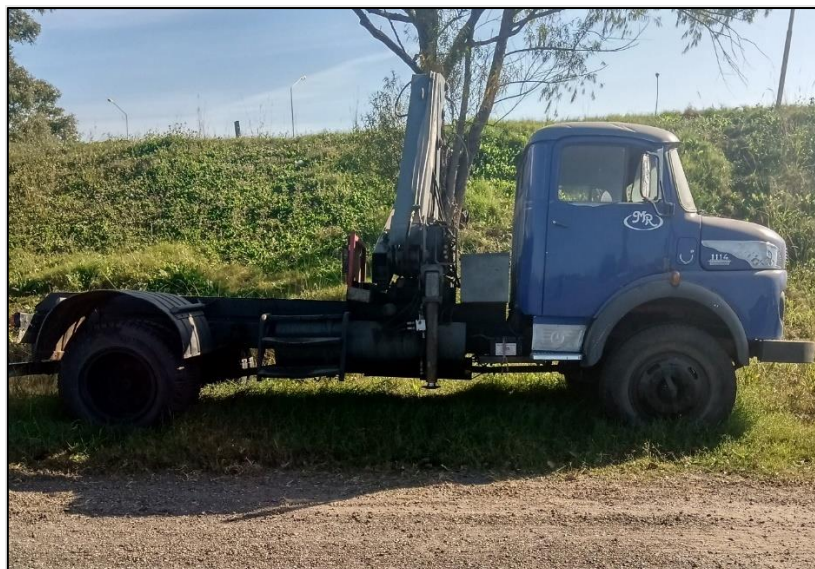
Tanto el camión como el brazo hidráulico no presentaron daños estructurales.

Figura 1. Camión con brazo hidráulico. Fuente: relevamiento de campo, JST, 2022

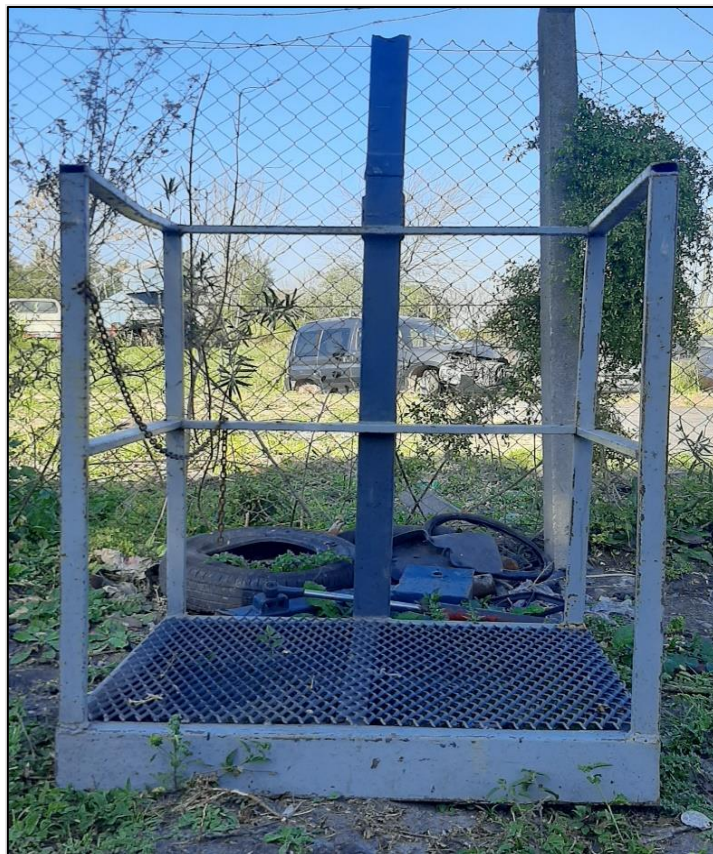
Figura 2. Canasto con el faltante que la vincula con el brazo hidráulico del camión

Durante el relevamiento de campo se observaron daños severos en la estructura del canasto. Se detectó la fractura total del caño estructural principal (mástil tubular de sección rectangular), que conecta con el brazo hidráulico del camión y conforma el sistema de izaje.

El canasto se encontró seccionado en dos partes principales debido a la fractura del material. Durante el momento del suceso, la columna principal del canasto se fracturó sobre una sección de soldadura ubicada a aproximadamente 1635 mm (tomados desde la base del canasto). Allí, la soldadura cumplía la función de unir la columna vertical con la sección que se abría a unos 45°, aproximadamente, con la cual conformaba el brazo de vinculación.

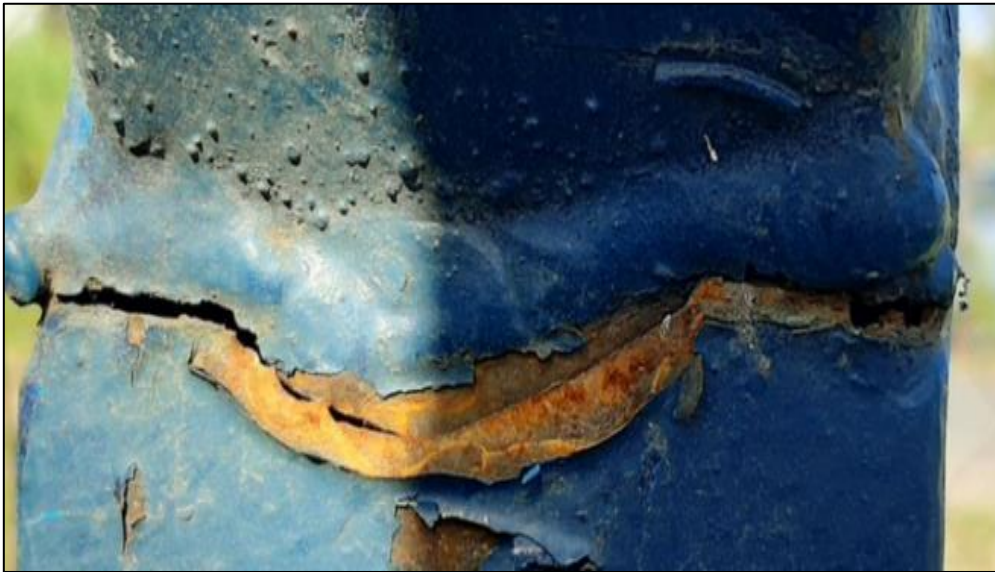
Entre sus características, pudieron observarse soldaduras con escaso aporte de material y algunas con unión imperfecta o “soldadura fría” de materiales, así como también soldaduras irregulares, con poros u oxidación, junto a otras con escasa penetración de material.

Figura 3. Cordón de soldadura del brazo del canasto

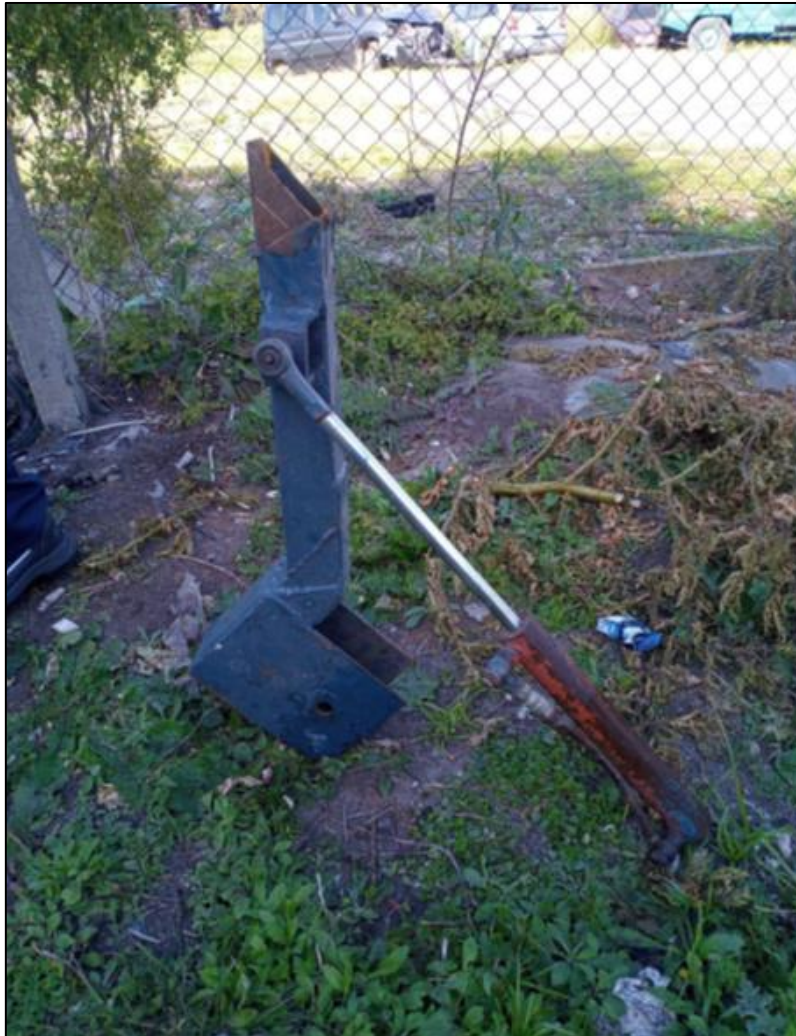
Figura 4. Elemento que vinculaba al canasto con el brazo hidráulico

En la zona de fractura se observó una abundante deformación plástica en el material, con estiramiento, aparente forma de desgarró y disminución de la sección hacia el lugar de la fractura.

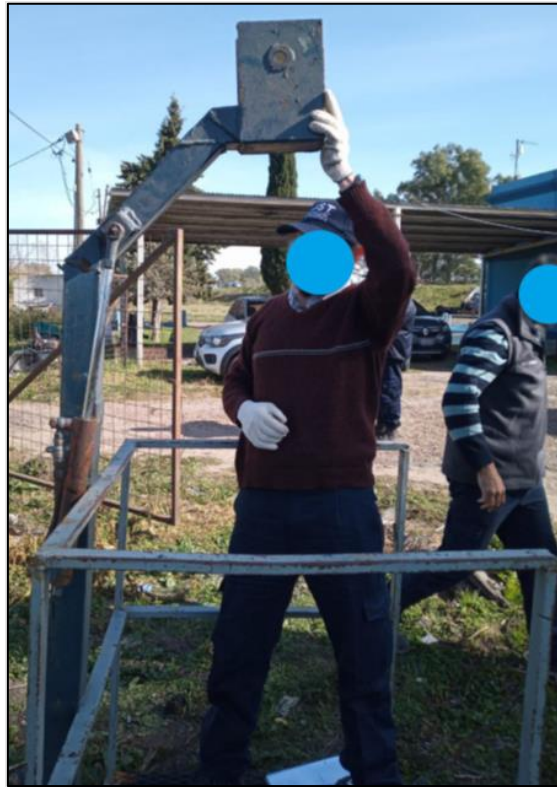
Figura 5. Posicionamiento original del brazo en el canasto. Fuente: Laboratorio JST, 2022

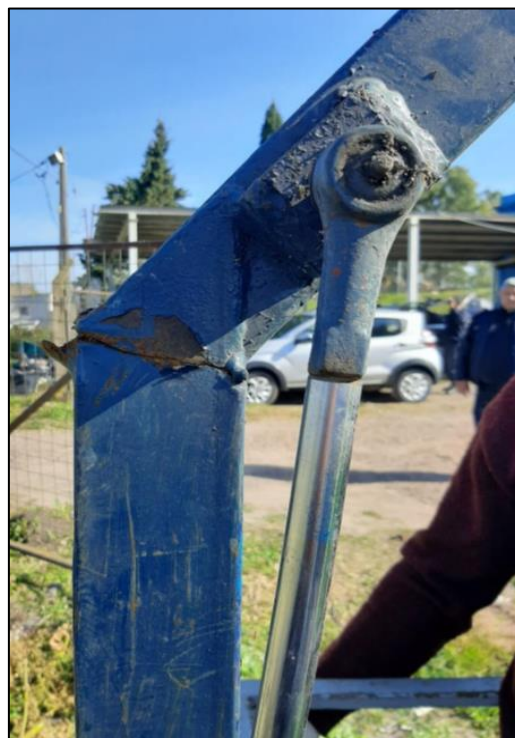
Figura 6. Zona de fractura, brazo a 45°. Fuente: Laboratorio JST, 2022

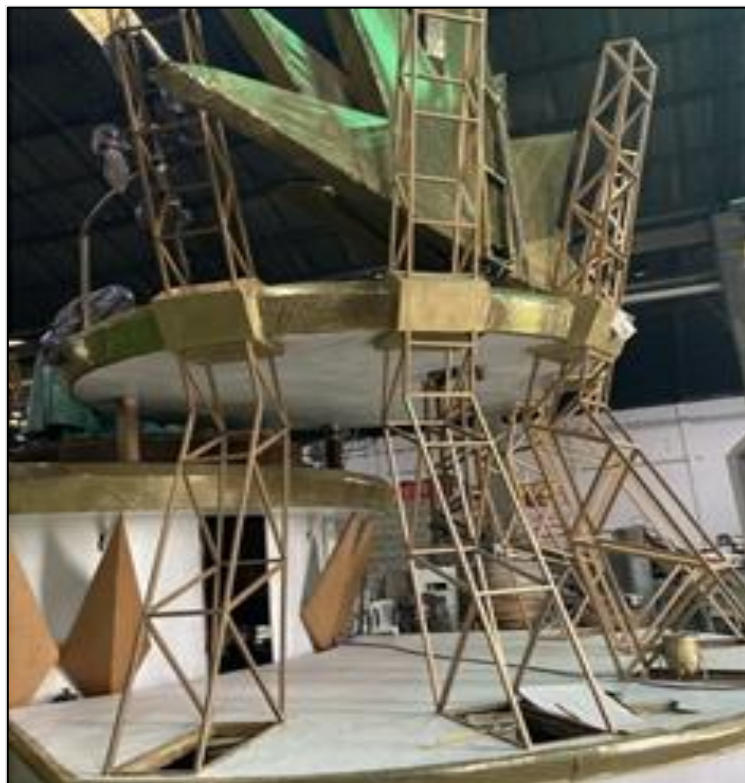
La carroza de la comparsa Marí Marí sufrió daños en el piso flotante de madera aglomerada, ocurridos como producto de la caída de uno de los trabajadores. No obstante, no presentó daños estructurales.

Figura7. Carroza de la comparsa Marí Marí

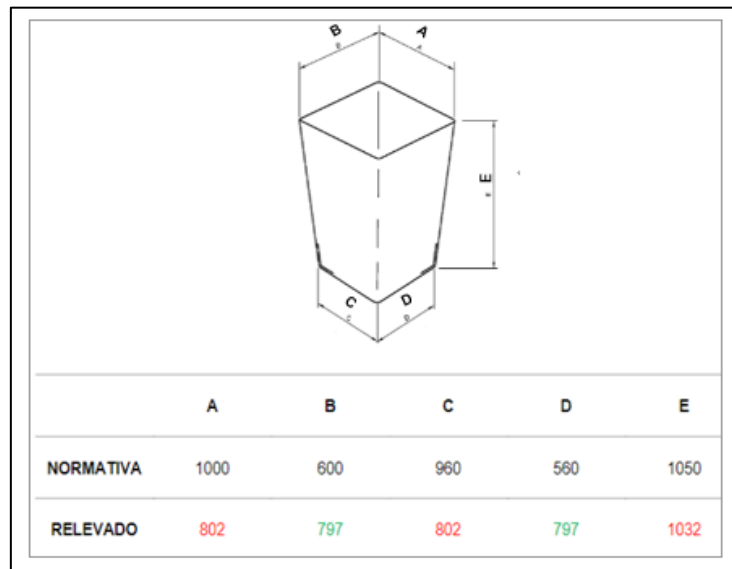
- En cuanto a las medidas interiores mínimas que debe poseer para izar dos personas, las cuales son establecidas por la norma IRAM 3929, se verificó en la inspección de campo que, de las cinco medidas, el elemento bajo estudio solo cumplía con dos.

Figura 8. Medidas mínimas interiores por normativa y medidas relevadas expresadas en mm

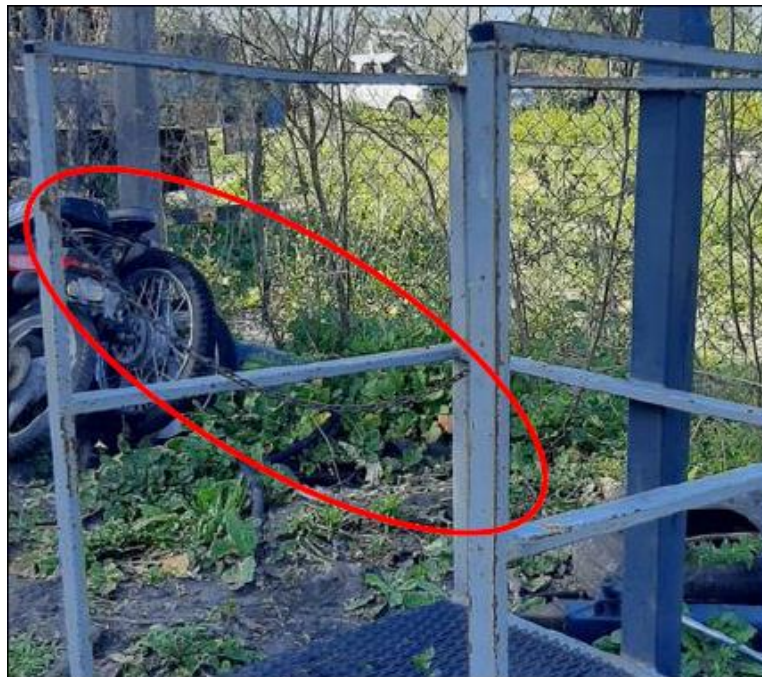
- El canasto no se encontraba pintado o identificado con colores de alta visibilidad que permitan su fácil visualización y contraste con el ámbito de realización del trabajo, tal como lo establece la norma IRAM 3929.
- Se verificó la ausencia de pulsador de parada de emergencia secundario ubicado en el canasto. Esto está en divergencia con la norma IRAM 3929.
- En cuanto al acceso para la operación segura en el canasto, durante el relevamiento de campo se comprobó que este no reunía las condiciones de cierre y bloqueo necesarias según la norma IRAM 3929.

Figura 9. Cadena de cierre, frente del canasto. Fuente: Laboratorio JST, 2022

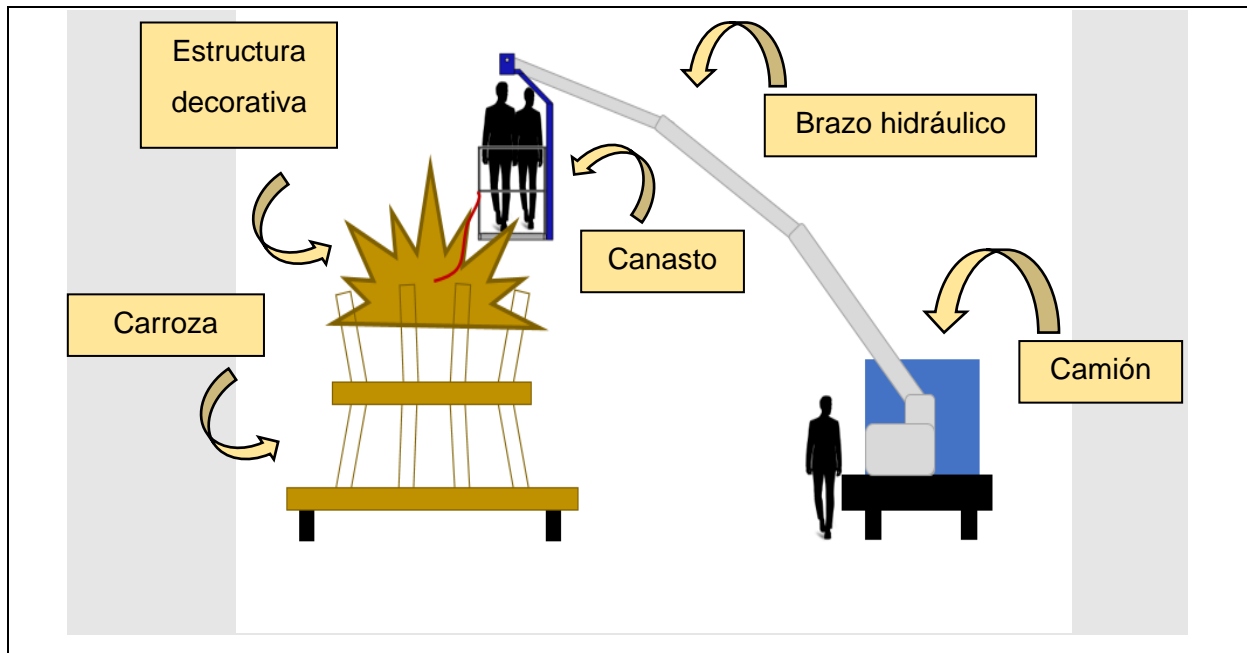
Figura 13. Reconstrucción del sistema de izaje. Fuente: JST, 2022

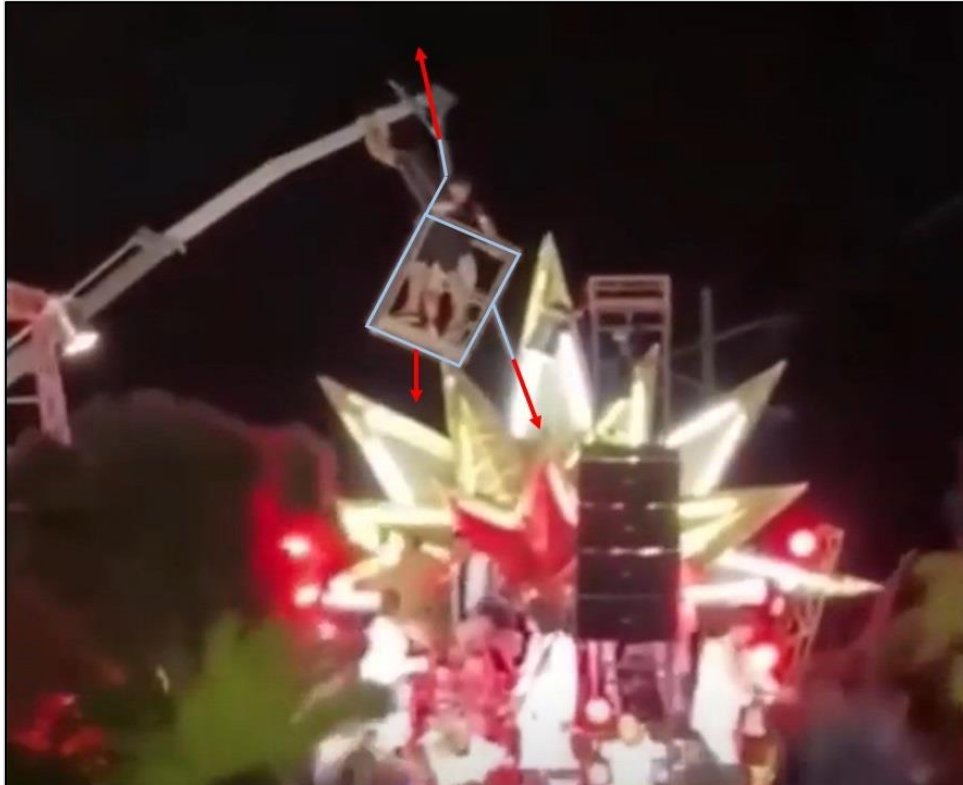
parte, tendía a elevarlo. Cuando se somete a un cuerpo a dos fuerzas no alineadas, estas tienden a modificar la posición de ese cuerpo hasta quedar alineadas.

Figura 17. Fuerzas ejercidas al canasto
