INFORME PRELIMINAR

Colisión en PAN entre tren de carga M37 y ómnibus Urbano AD595OB, en Avenida José María De Los Ríos, Caucete, San Juan

25 de febrero del 2022

Junta de Seguridad en el Transporte

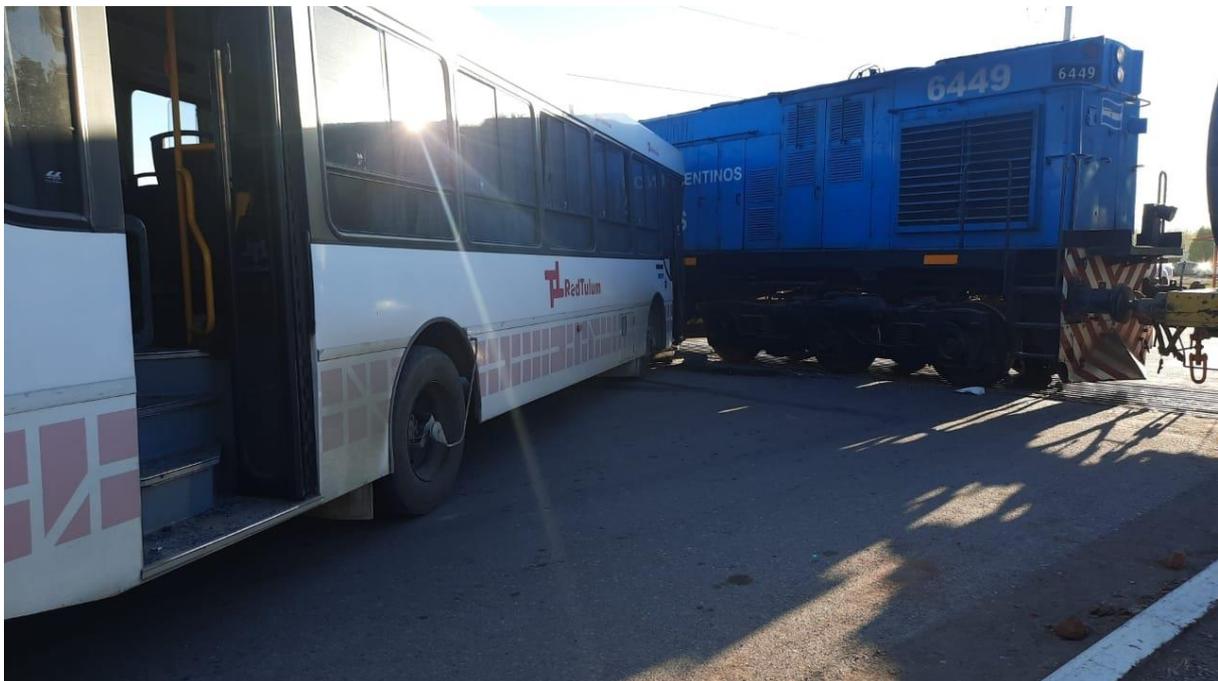
La investigación constató que la locomotora 6449 del tren de carga M37 presentó transferencia de pintura blanca. Se presume que, en principio, pertenecería al ómnibus urbano, aunque esto solo puede ser establecido con certeza mediante exámenes químicos de la composición de los restos de pintura. Por otra parte, los vagones no presentaron daños.

Figura 2. Vista lateral de la locomotora

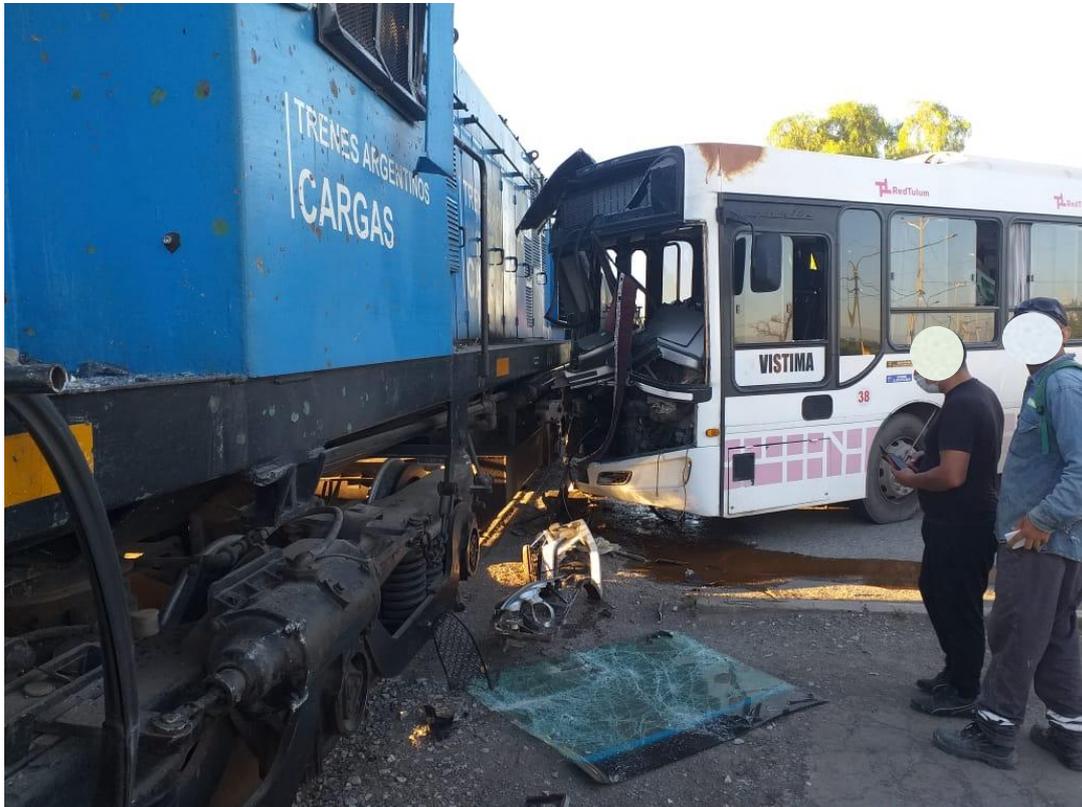
Los daños del vehículo no pudieron ser inspeccionados al momento de la elaboración del presente informe. Sin embargo, a partir de la observación y el análisis de distintas fotografías tomadas de medios periodísticos, se pudo constatar que el ómnibus presentó daños estructurales generales en el frente y en el sector anterior del lateral derecho de la unidad, que incluyeron la rotura de parte de la carrocería, paragolpes, parabrisas y puerta de ascenso. La orientación de los daños parecería ir de adelante hacia atrás y de derecha

a izquierda³. Se encuentran en proceso de investigación los daños producidos a los componentes mecánicos de la unidad.

Figura 3. Posición y ubicación final del colectivo con visualización de sus daños

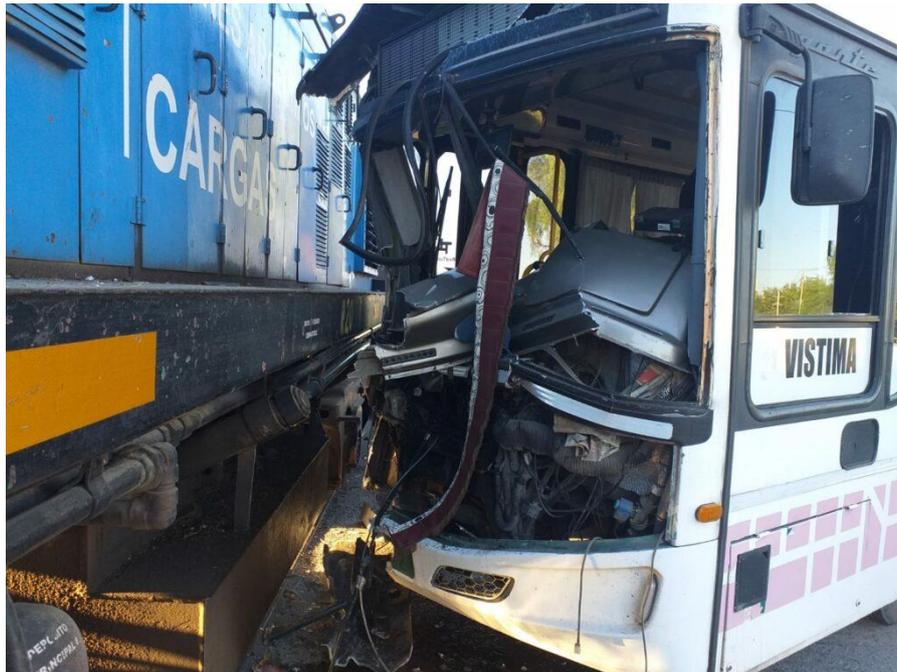
Figura 4. Posición y ubicación final del colectivo con visualización de sus daños

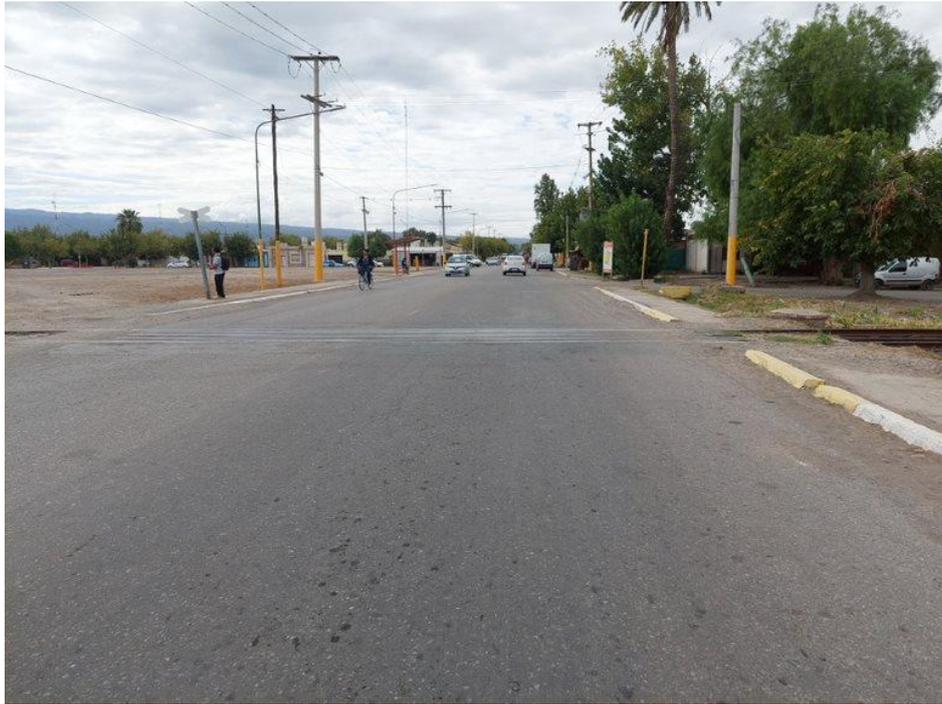
En el lugar se observa una cámara de vigilancia pública ubicada al norte del PAN, a una distancia de 10,4 m del riel oeste. En las Figuras 5 y 6, a continuación, se puede apreciar la zona de impacto, con vista tanto hacia el este como al oeste, respectivamente. Las fotografías fueron tomadas durante el relevamiento de campo llevado a cabo por el equipo de investigación.

Figura 5. Zona de impacto (vista cardinal hacia el este)

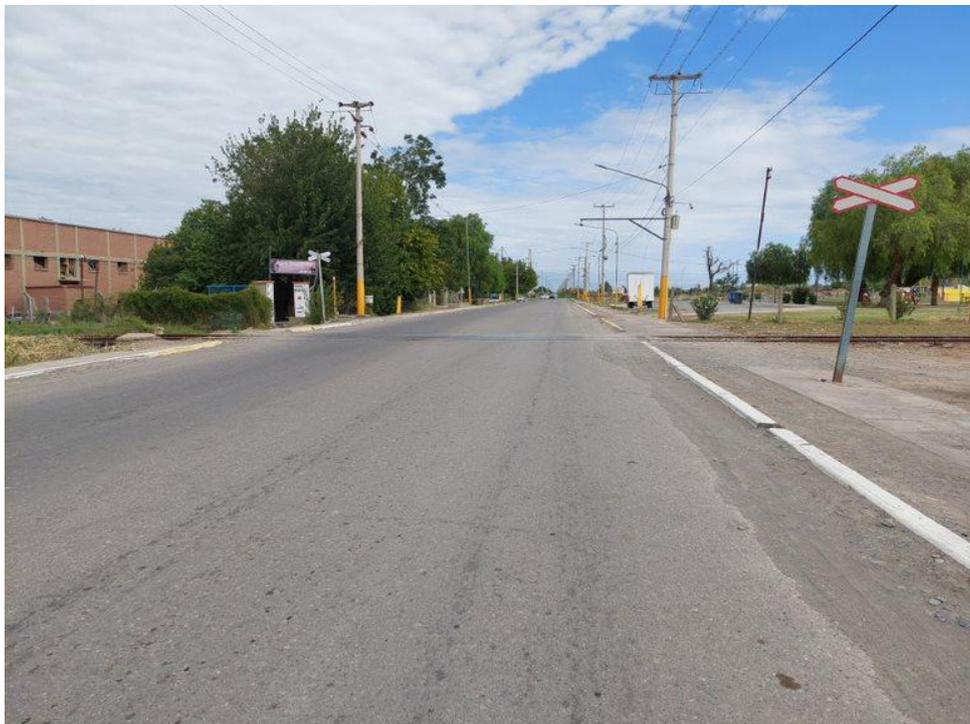
Figura 6. Zona de impacto (vista cardinal hacia el oeste)

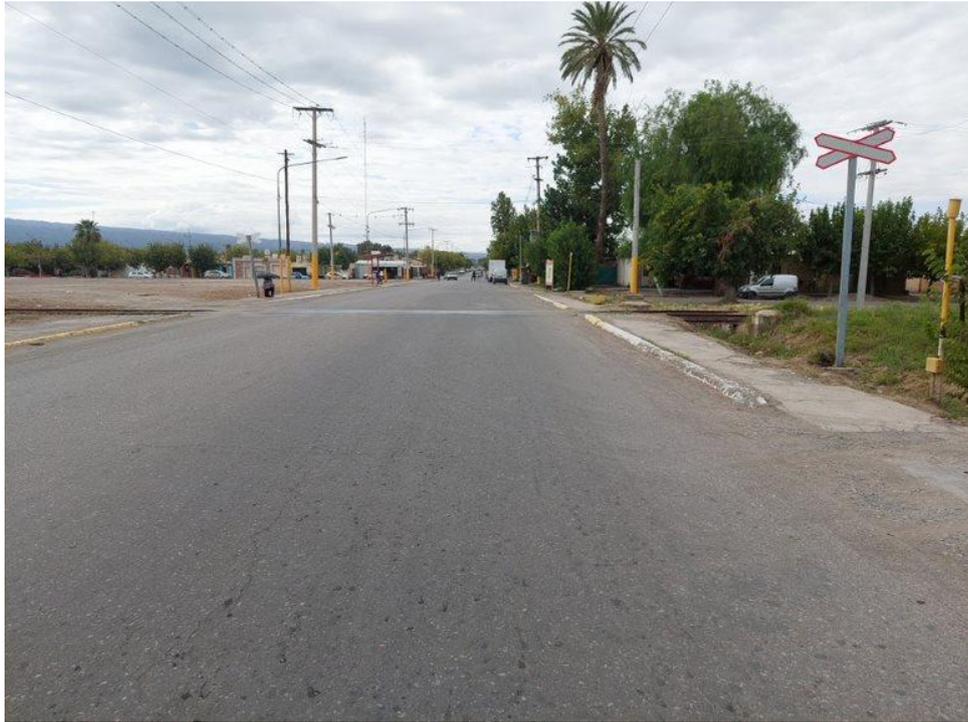
Señalización	Descripción	Estado
Cruz de San Andrés vertical	A no menos de 5 m del primer riel y antes de las barreras. Señal P.3 del Anexo L, Dto. 779/95	Presente
Aviso de cruce ferroviario, peatonal y vehicular	A una cuadra antes del cruce. Señal P.1, Anexo L, Dto. 779/95	Presente
Limitación de velocidad 30 km/h	En los 30 m inmediatamente anteriores al cruce/línea de detención. Señal R.15, Anexo L, Dto. 779/95	Ausente
Prohibido estacionar	Exigible en los 50 m anteriores a la línea de detención. Señal R.8, Anexo L, Dto. 779/95	Ausente

Figura 8. Señal P.3 del anexo L Dto. 779/95

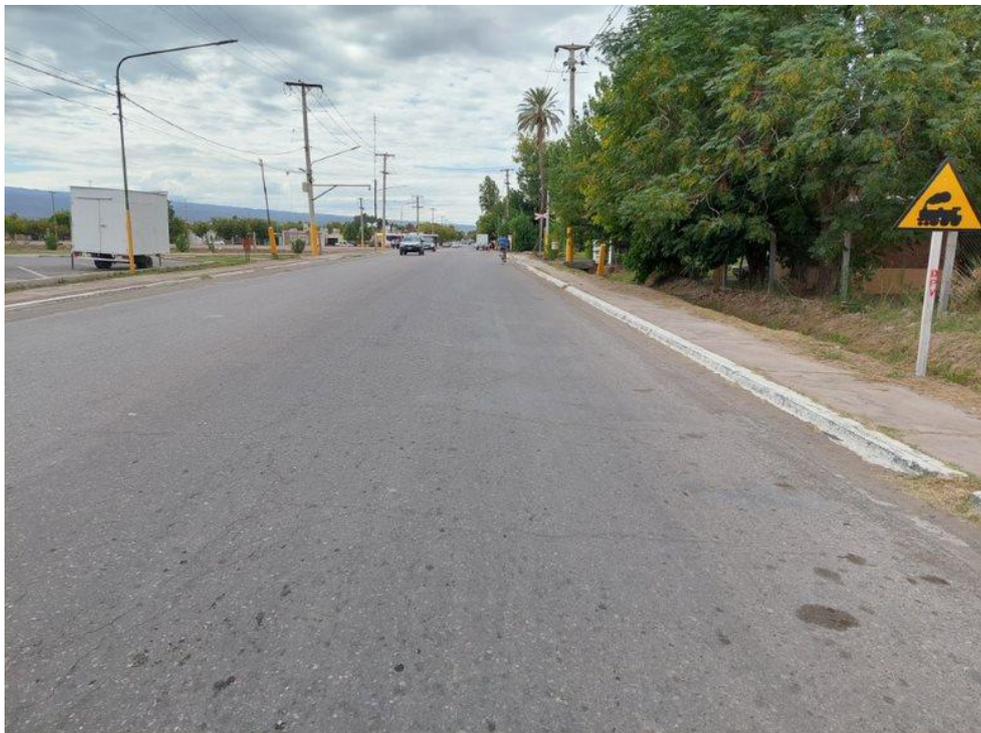
Figura 9. Señal P.1, Anexo L, Dto. 779/95

En la Figura 9 se puede apreciar que, al momento del relevamiento de campo, el cartel de “aviso de cruce ferroviario, peatonal y vehicular” contaba con un fondo en color amarillo y tanto los bordes como la imagen del ferrocarril se encontraban en color negro. Esto implica un desvío respecto de la normativa.

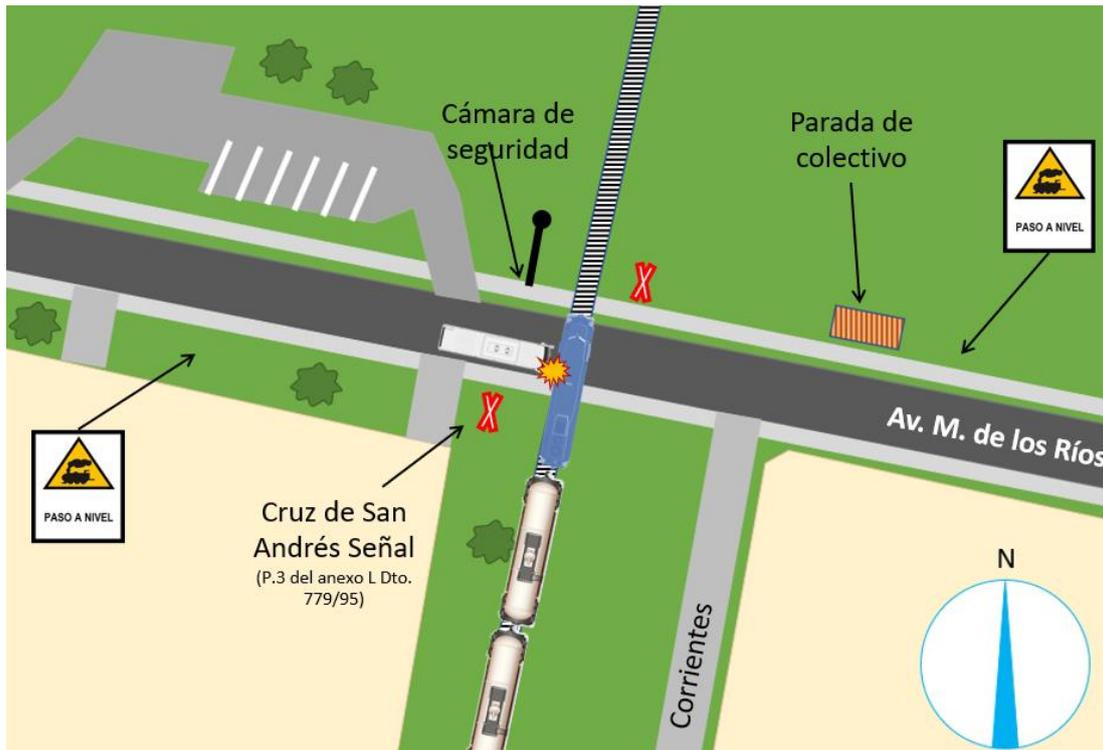
El ómnibus urbano involucrado en el suceso circulaba por el carril sur de la avenida José María de los Ríos, con dirección oeste y yendo hacia el este. Se encontraba con plena ocupación de los asientos y personas viajando paradas. Al atravesar el PAN (ubicado entre la Ruta Provincial 270 y la calle Corrientes), se produjo la colisión con el tren de cargas M37, que se desplazaba desde el sur hacia el norte.

Los sectores de contacto entre vehículos fueron el frontal derecho del ómnibus y el izquierdo delantero de la locomotora. La zona geográfica hipotética de impacto fue el carril sur de la avenida José María de los Ríos, hacia la vía férrea ascendente.

Figura 11. Dinámica del accidente

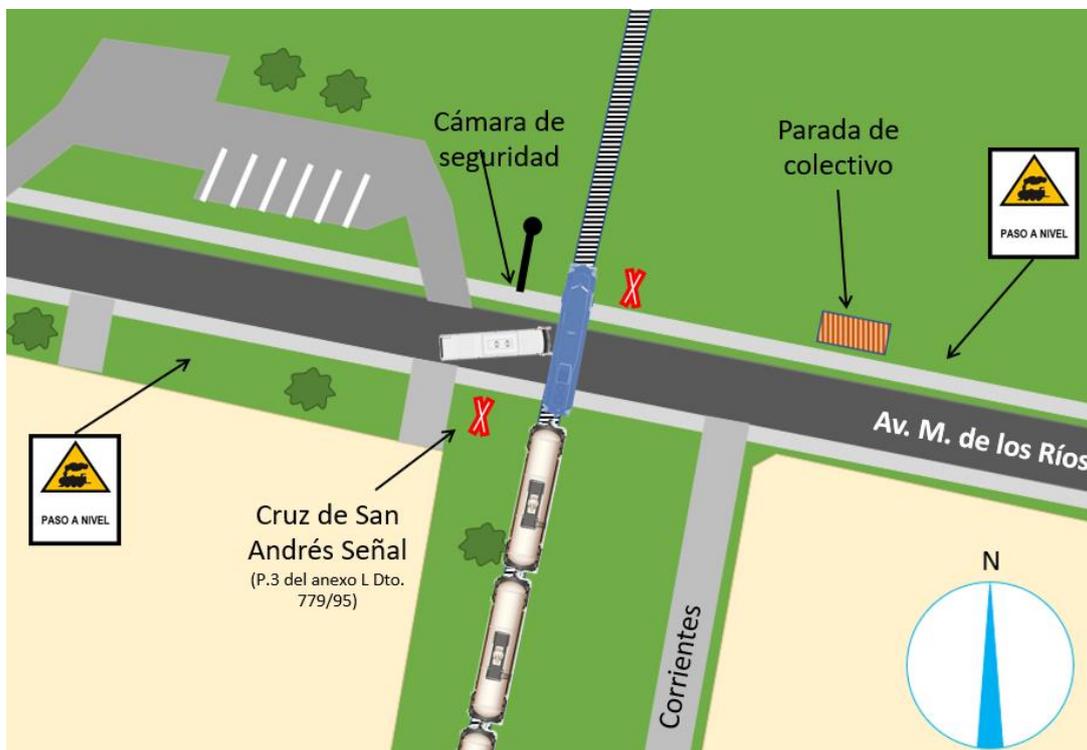
Como consecuencia tanto de las trayectorias dinámicas previas de los rodados y de la colisión propiamente dicha, el ómnibus fue arrastrado hacia el sector noroeste del PAN y quedó atravesado de manera oblicua sobre la avenida, con su frente orientado hacia el noreste y ocupando principalmente el carril norte. Por su parte, la formación de Trenes Argentinos Cargas se mantuvo sobre las vías férreas, con la locomotora cubriendo gran parte de la calzada, el espacio terroso y la vereda norte.

Figura 12. Dinámica del accidente.

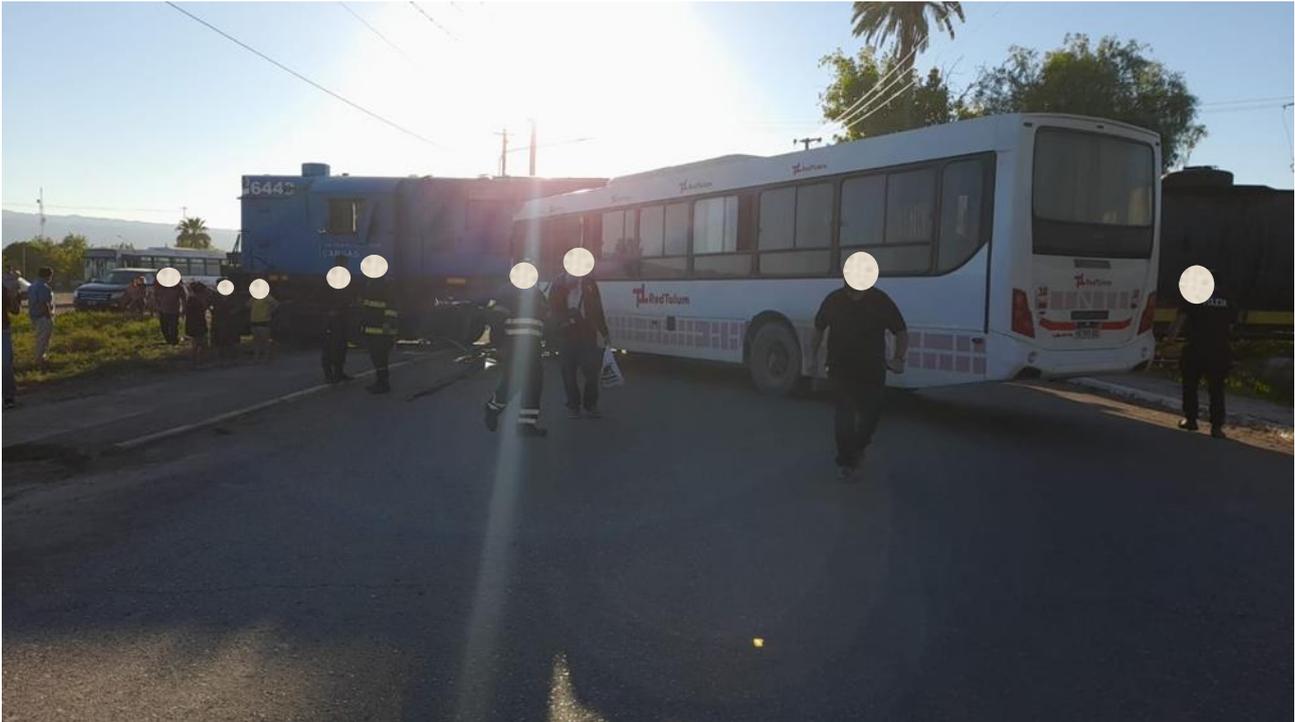
Figura 13. Dinámica del accidente
