INFORME PROVISIONAL DE SEGURIDAD OPERACIONAL

Título: Incidente en paso a nivel entre ómnibus urbano y tren 3726, Ruta Provincial 24 (ex Ruta Nacional 197), José C. Paz, Provincia de Buenos Aires

Fecha y hora: 11 de abril de 2022 a las 19:41 (hora local), 22:41 (UTC)

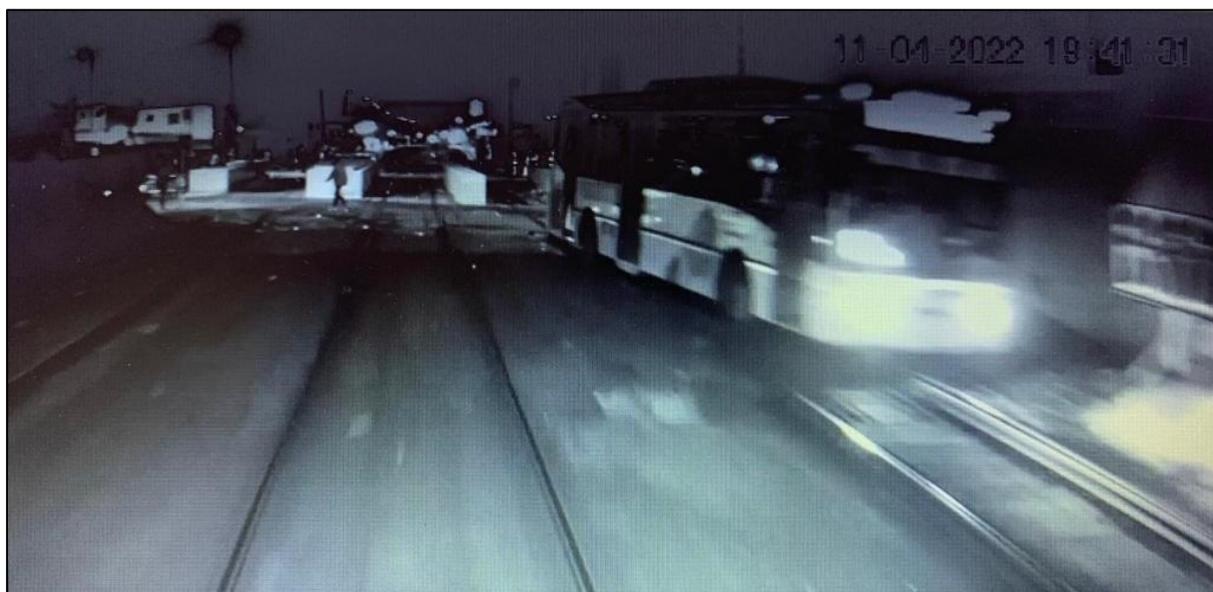
Mientras el ómnibus cruzaba el PAN, quedó posicionado en el sector de las vías del tren luego de que bajaran las barreras. En consecuencia, y con el objetivo de evitar la colisión con una formación ferroviaria de la línea San Martín, que entraba a la estación en sentido descendente —hacia Retiro—, el chofer realizó una maniobra que le permitió ingresar sobre la vía adyacente a la que circulaba el tren, lo cual evitó el choque de ambos vehículos.

Figura 1. Maniobra de ómnibus urbano en paso a nivel.

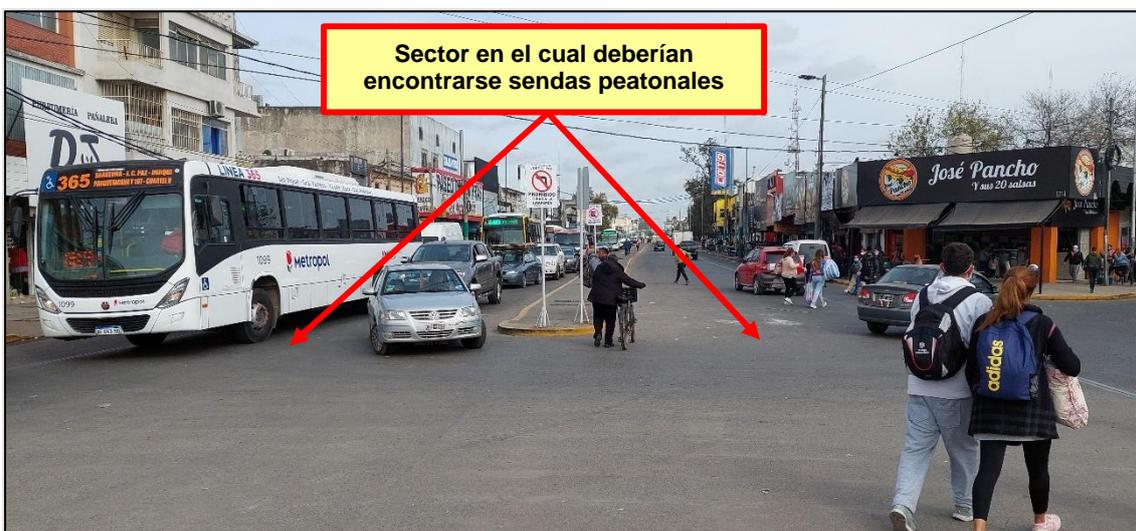
1. Las sendas peatonales se encuentran despintadas casi en su totalidad.
2. La isleta de material separadora de manos de circulación próxima y paralela al PAN, que se utiliza para el cruce de la RP 24, no es funcional a una adecuada conducción del flujo peatonal.
3. Se encuentra presente un negocio comercial de venta de frutas y verduras, el cual ocupa parcialmente la pasarela peatonal de la mano con sentido hacia la localidad de Derqui, a continuación del laberinto peatonal.

Figura 6. Sector de la Ruta Provincial 24 (ex RN 197) con sendas peatonales en mal estado

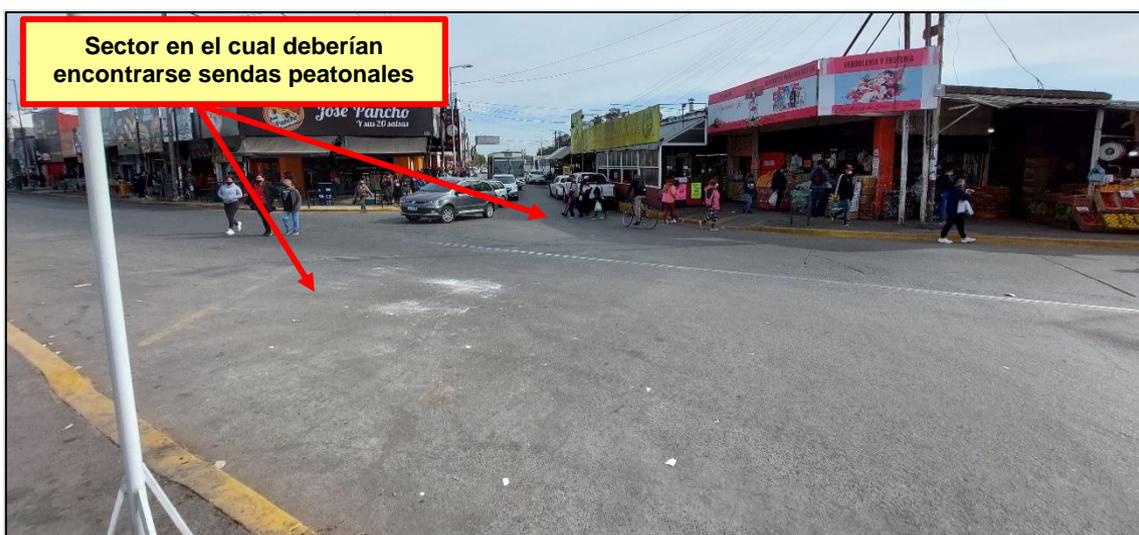
Figura 7. Sector de la Ruta Provincial 24 (ex RN 197) y calle Fray Butler con sendas en mal estado

- En cuarto lugar, las condiciones edilicias para la circulación de peatones en la zona próxima al PAN no son propicias, dado que las veredas son angostas y no hay un espacio amplio de seguridad entre el flujo vehicular y el peatonal, por lo cual son muy poco utilizadas, tal como se puede ver en la Figura 7.

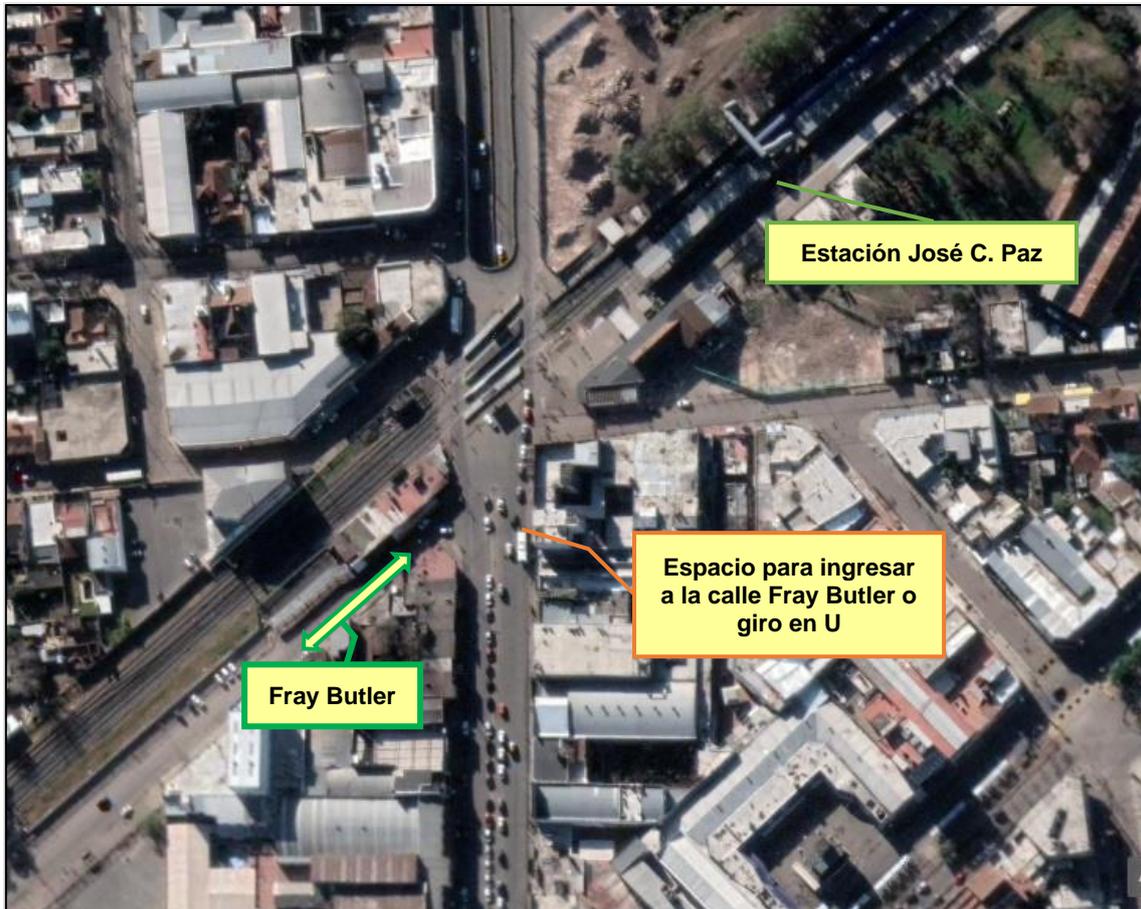
Figura 8. Sector próximo al PAN

- En primer lugar, hay una sola mano de circulación al salir del PAN, ya que a la derecha la calzada limita con una pasarela peatonal y a la izquierda con paredes pertenecientes al PAN.
- En segundo lugar, se presenta un empalme a la salida del PAN. Este tiene dos utilidades: puede incorporar vehículos de transporte de pasajeros desde la calle Rivadavia y también permite realizar un giro en U en dirección a Los Polvorines.
- En tercer lugar, la intersección del empalme entre los vehículos que se incorporan desde la calle Rivadavia y los que desagotan el PAN en sentido a

Los Polvorines es el punto de conflicto que posee esta salida. No obstante, a diferencia de la salida en dirección a Presidente Derqui, esta presenta un solo sentido de incorporación de tránsito, lo cual evita la circulación de vehículos desde múltiples puntos y no genera cuellos de botella que entorpecen la circulación.

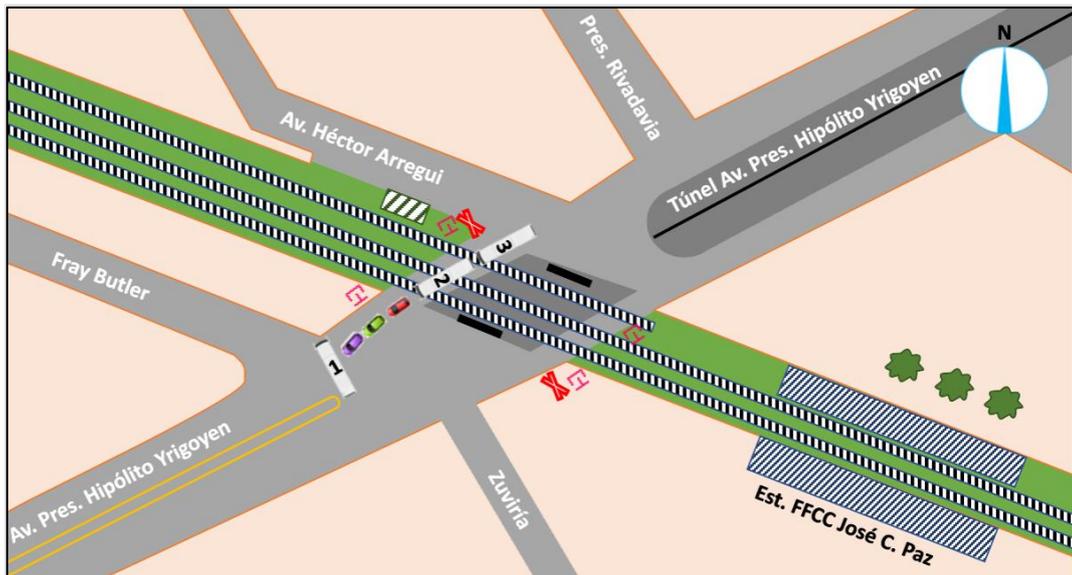
Instancia inicial: el micro (Vehículo 1) dobla a la izquierda desde la av. Presidente Hipólito Yrigoyen (RP 24) hacia la calle Fray Butler y obstruye provisoriamente el tránsito proveniente del PAN. El ómnibus de la línea 176 (Vehículo 2) se encuentra atravesando el PAN, mientras que un colectivo de la línea 365 se ubica detrás de él. Las barreras se encuentran altas y habilitan la circulación de tránsito por el PAN.

Figura 9. Instancia inicial. Fuente: Google Maps. Edición JST

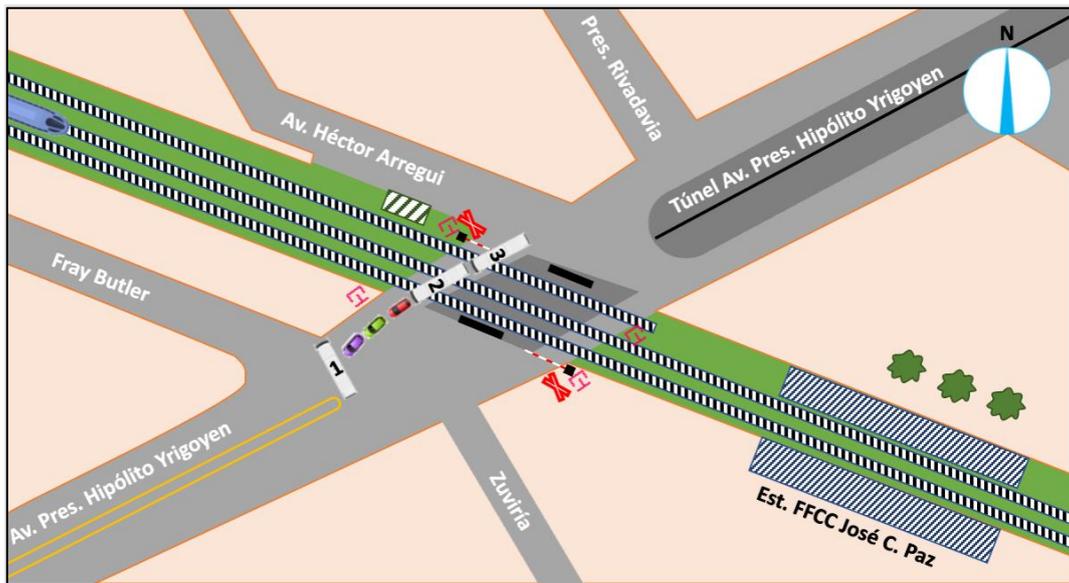
Segunda instancia: el Vehículo 1 continúa obstruyendo el tránsito, mientras que el Vehículo 2 (ómnibus de la línea 176) se encuentra detenido sobre las vías sin posibilidad de moverse hacia adelante (bloqueado por el tránsito) o hacia atrás (obstruido por el colectivo de la línea 365 [Vehículo 3]). En esta instancia las barreras comienzan a bajar, indicando la aproximación del tren por vía descendente.

Figura 10. Segunda instancia del incidente. Fuente: Google Maps. Edición de la JST

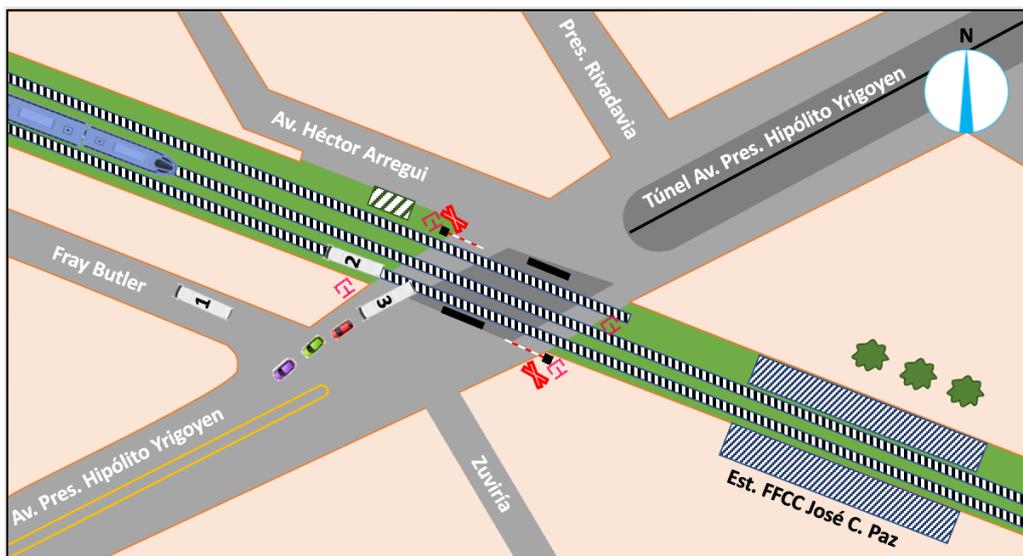
Tercera instancia: el micro (Vehículo 1) despeja finalmente la salida del PAN y se incorpora a la calle Fray Butler. El colectivo de la línea 176 (Vehículo 2) realiza una maniobra y se estaciona sobre la vía ascendente. El colectivo 365 (Vehículo 3), que estaba detrás del ómnibus de la línea 176 durante la segunda instancia, efectúa la salida del PAN. Durante esta tercera instancia, las barreras se encuentran bajas y el tren próximo al PAN.

Figura 11. Tercera instancia del incidente. Fuente: Google Maps. Edición de la JST

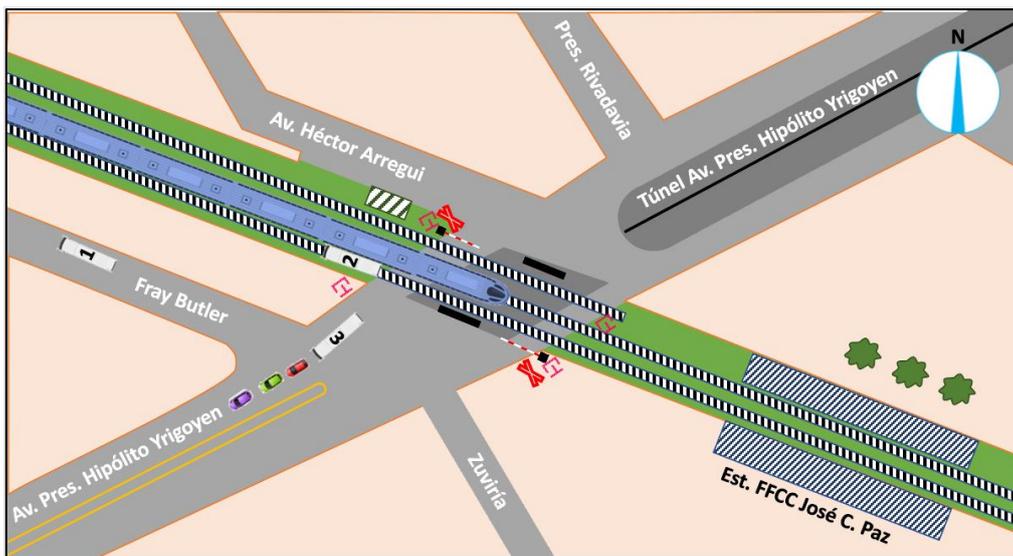
Cuarta instancia: el micro (Vehículo 1) ya transita por la calle Fray Butler. Por su parte, el colectivo de la Línea 176 (Vehículo 2) está estacionado en zona de vías, sobre vía ascendente, mientras el tren circula por vía descendente hacia estación J. C. Paz. Por otro lado, el colectivo de la línea 365 (Vehículo 3) se aleja del PAN y transita por av. Presidente Hipólito Yrigoyen (RP 24). Durante esta instancia del incidente, las barreras se encuentran bajas.

Figura 12. Cuarta instancia del incidente. Fuente: Google Maps. Edición de la JST

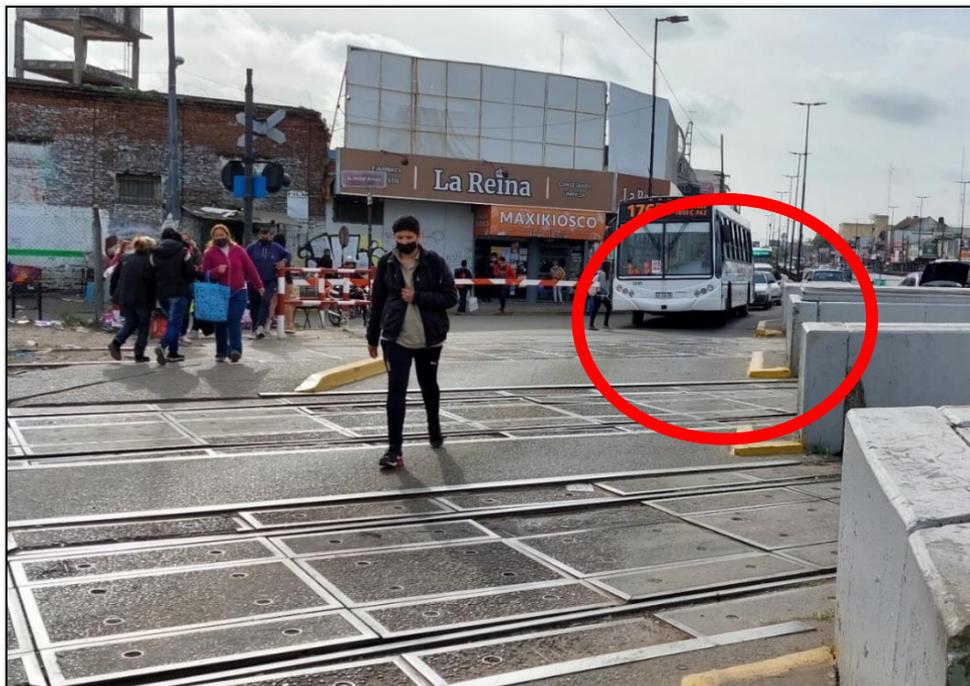
Durante el relevamiento de campo, se constató que el extremo de la barrera ubicada en sentido de tránsito noreste/sudoeste estaba a más de 1,5 metros del extremo de la calzada, lo cual está en divergencia con lo indicado en la Resolución SETOP 7/81:

Los brazos de barrera se ubicarán de manera que coincidan con la línea de detención de vehículos fijada para el paso y cubrirán en lo posible todo el ancho de calzada según sentido de circulación, sin dejar nunca más de 1,50 m de separación entre el extremo libre del brazo y el margen de calzada señalizada más próximo a él, o el centro de calzada cuando haya doble sentido de circulación (Res. SETOP 7/81, ítem 8.6.8).

Figura 14. Distancia de barrera a extremo de calzada
