## INFORME PRELIMINAR

Colisión en paso a nivel entre tren M38 y ómnibus urbano AD595OB, calle Independencia, San Martín, Provincia de San Juan

Fecha y hora: 11 de agosto de 2022 a las 22:56 (UTC)

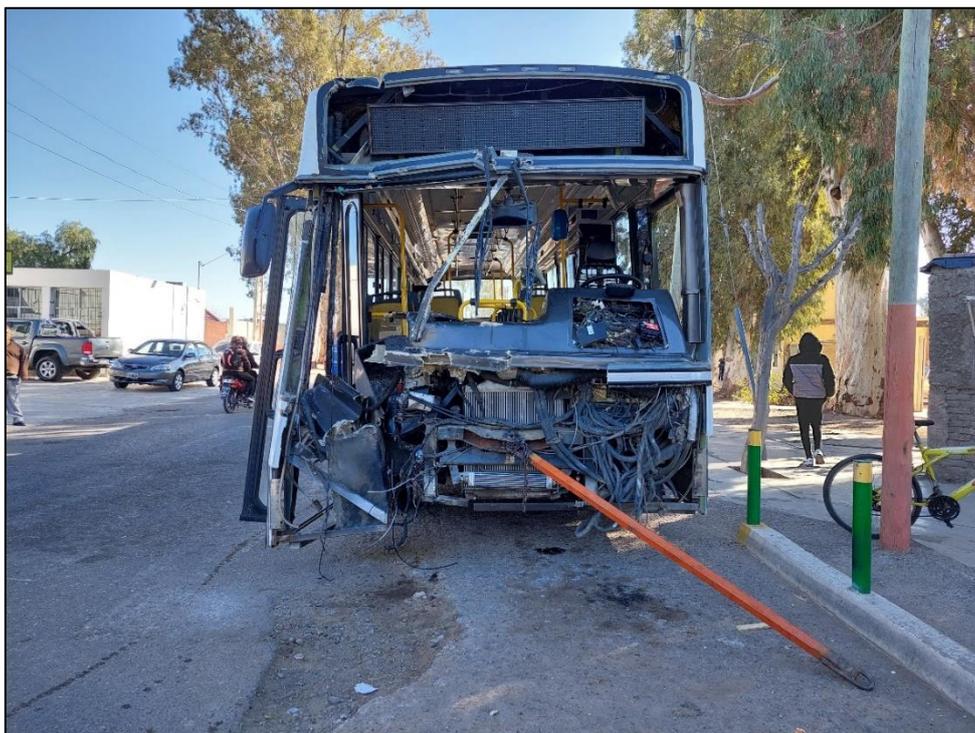
Los daños del vehículo pudieron ser inspeccionados durante el relevamiento de campo realizado por el equipo de investigación de la JST. Se constató que el ómnibus presentó daños estructurales generales en el frente y en el sector anterior del lateral derecho de la unidad, que incluyeron la rotura de parte de la carrocería, paragolpes, parabrisas y puerta de ascenso. La orientación de los daños fue de adelante hacia atrás y de izquierda a derecha<sup>2</sup>. Se encuentran en proceso de investigación los daños producidos a los componentes mecánicos de la unidad.

Figura 1. Vista frontal del colectivo con visualización de sus daños

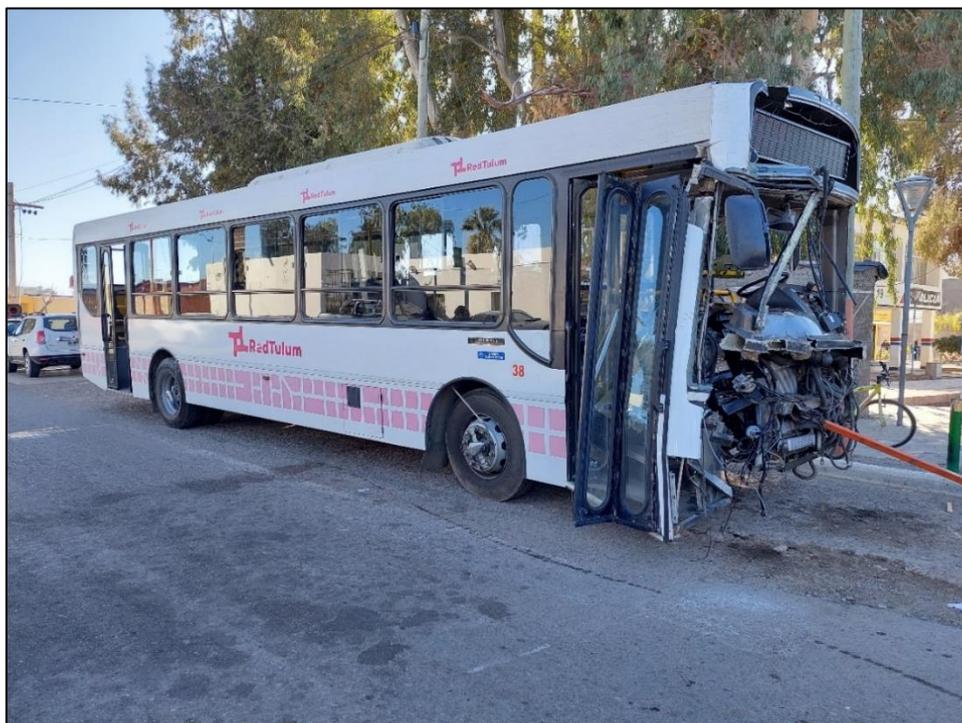
Figura 2. Vista frontoangular del colectivo con visualización de sus daños

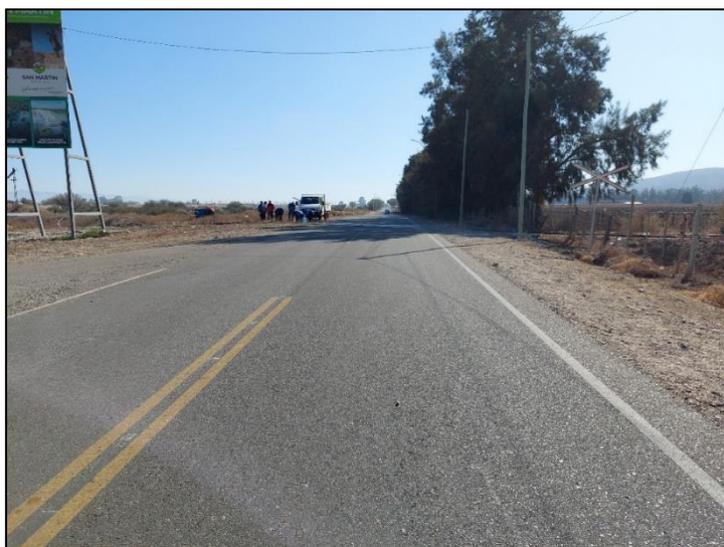
Figura 3. Zona de impacto (vista cardinal hacia el norte)

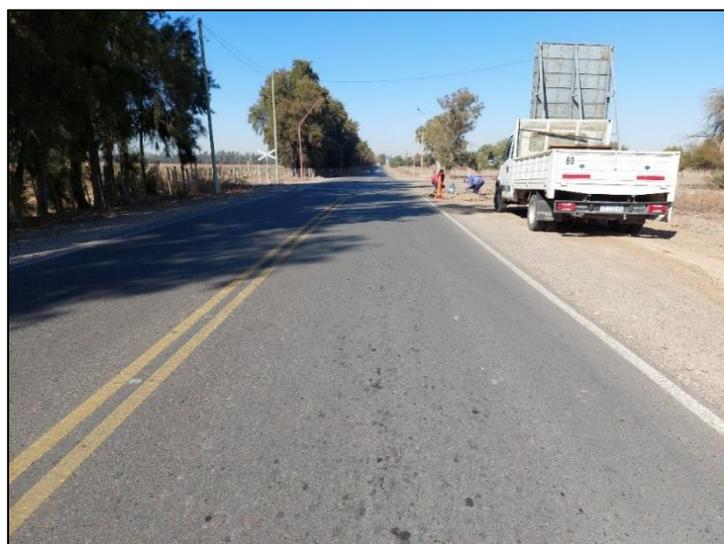
Figura 4. Zona de impacto (vista cardinal hacia el sur)

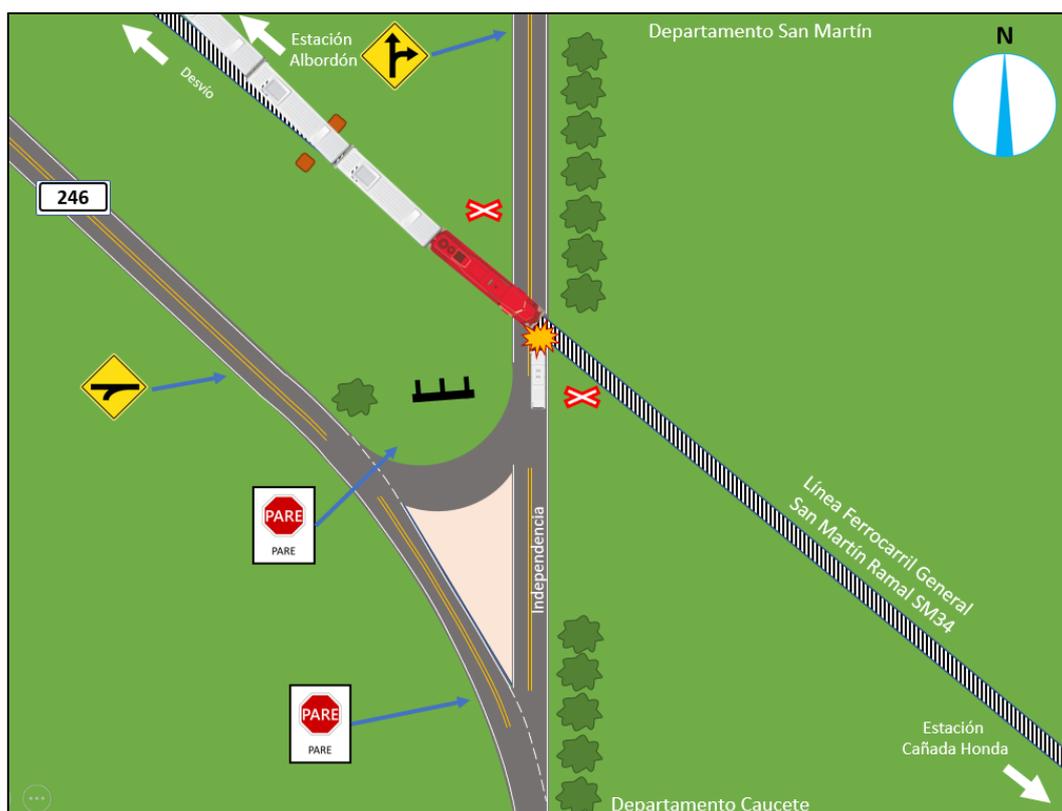
El ómnibus urbano involucrado en el suceso circulaba por el carril este de la calle Independencia, en sentido sur a norte. Al atravesar el PAN, se produjo la colisión con el tren de cargas M38, que se desplazaba desde el oeste hacia el este. La zona geográfica hipotética de impacto fue el carril este de la calle Independencia.

Figura 8. Zona de impacto
