JST | SEGURIDAD EN EL TRANSPORTE

INFORME PRELIMINAR

Colisión en paso a nivel de avenida Donato Álvarez, entre camión AC609WZ y tren 3591, en Caballito, Ciudad Autónoma de Buenos Aires

Fecha: 2 de julio de 2022

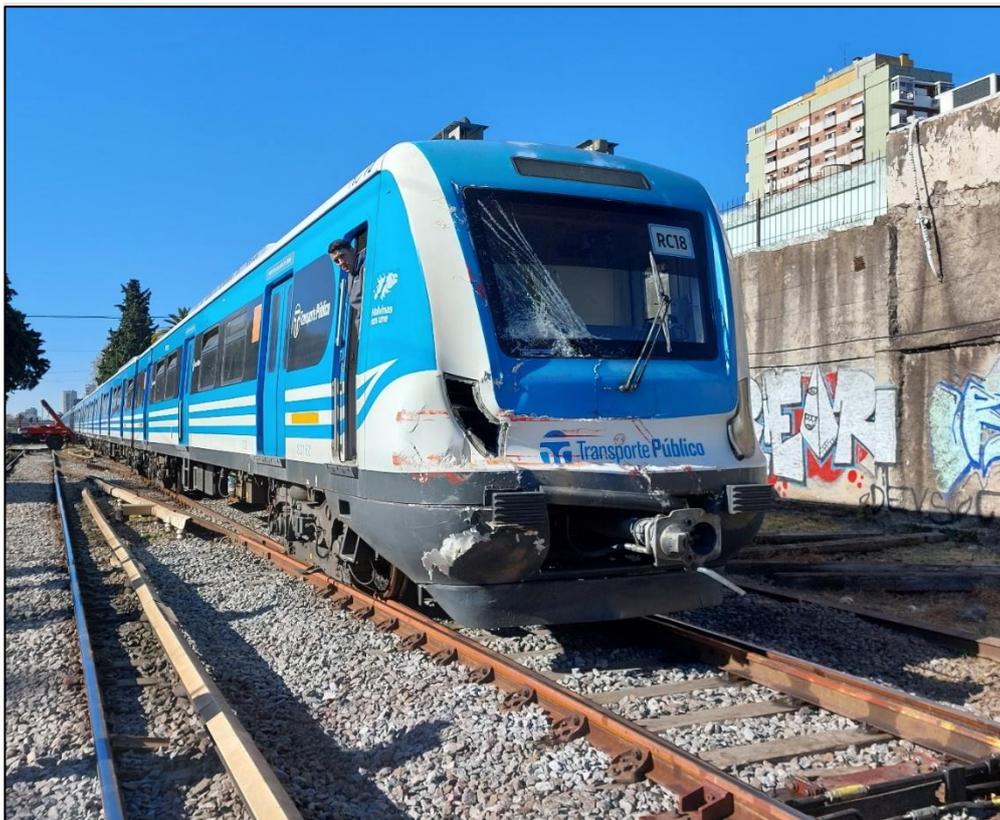
Figura 2. Fotografía del tren posterior al accidente

Se observaron daños de importancia en el sector frontal del coche cabina (en el acople, la óptica, el *anticlimber*, el pilar del lado izquierdo, el parabrisas y el miriñaque) y transferencia de pintura roja perteneciente a la caja portavolquete del camión. Los coches de pasajeros no presentaron daños.

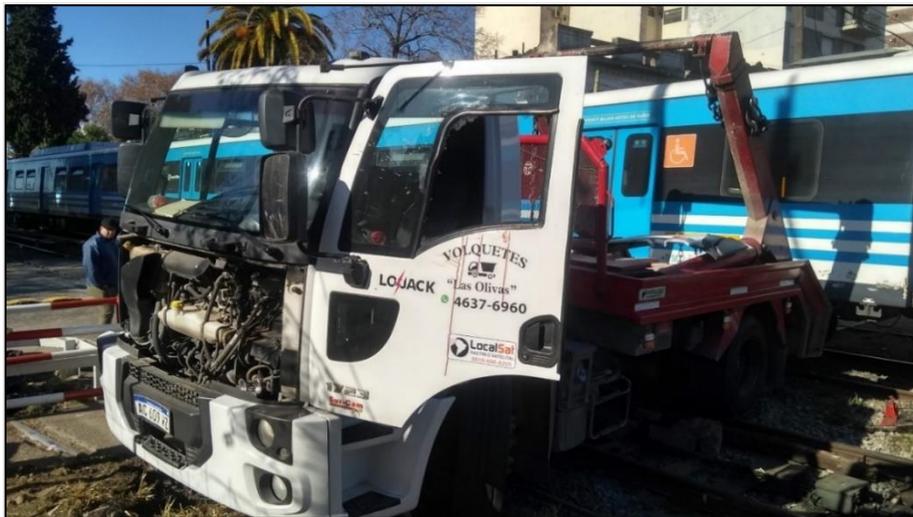
Figura 3. Fotografía del camión posterior a la colisión

Como consecuencia del impacto se produjeron daños directos en la unidad. Sobre el vehículo de cargas se observaron daños en el sector delantero, con predominio en capot. Además, se produjo desprendimiento del guardabarros delantero izquierdo y rotura del vidrio lateral izquierdo de cabina, así como de la cubierta trasera izquierda.

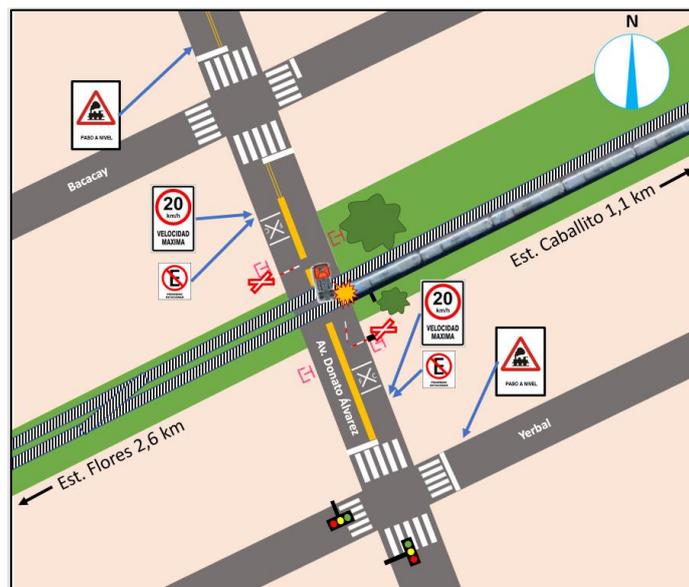
Figura 6. Momento del impacto. Fuente: elaboración propia, JST, 2022

El tren 3591 se dirigía desde la estación Caballito a la estación Flores, por vía ascendente (este-oeste). El camión portador de volquetes con dominio AC609WZ circulaba por la avenida Donato Álvarez en dirección sur-norte. En la intersección de la avenida y la vía férrea se encuentra ubicado el PAN donde se produjo el suceso. La colisión ocurrió cuando el camión, luego de esperar con las barreras bajas el traspaso de otro tren que circulaba por el mismo ramal en dirección contraria (vía descendente, oeste-este), avanzó por la vía con dirección sur-norte, atravesó el PAN mientras se encontraban todavía las barreras bajas y colisionó de manera perpendicular con el tren 3591.

Las zonas de contacto entre los vehículos fueron el frente derecho de cabina del tren y la parte posterior derecha del camión (en posición de los conductores). Como consecuencia tanto de la ubicación previa al impacto de los vehículos como de la colisión, el camión fue arrastrado con un movimiento oblicuo hacia su izquierda y cruzó al carril contrario. Finalmente, quedó detenido en el laberinto de peatones sur, donde se encontraba una de las personas que resultaron lesionadas. Por su parte, el tren se mantuvo sobre las vías férreas y se detuvo a 70 m aproximadamente, equivalente a tres vagones y medio del PAN.
