## INFORME BÁSICO

ID	FECHA	HORA LOCAL	HORA UTC
EX-2022-78689953- -APN-JST#MTR	27/7/2022	13:44	16:44

**Referencia:** IB Colisión en PAN entre tren 3204 y camión atmosférico AC087VA, en calle Remolcador Llao Llao.  
San Carlos de Bariloche, Provincia Río Negro

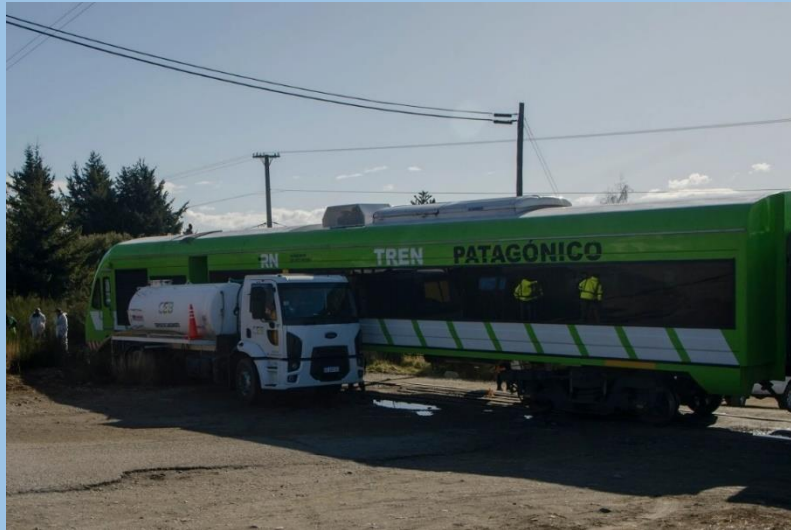
Figura 1. Posición final de los vehículos tras la colisión.

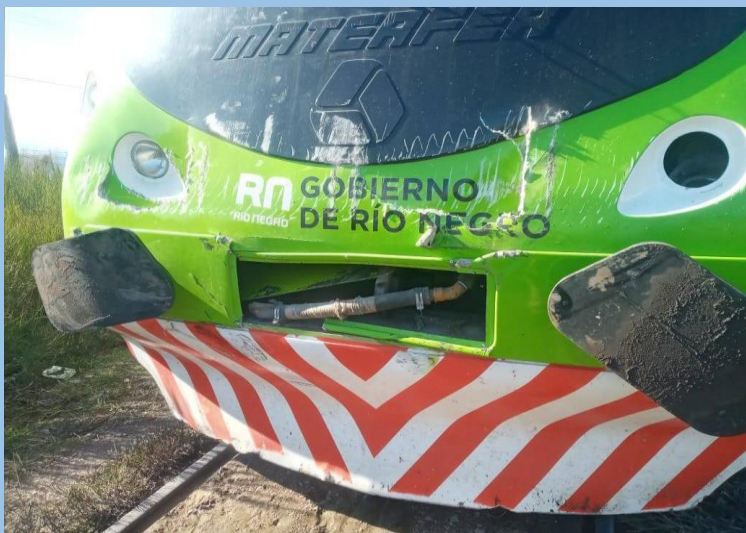
<b>VEHÍCULO - FORMACIÓN FERROVIARIA</b>	
<b>Tipo de tracción</b>	Coche motor diésel eléctrico
<b>Material rodante</b>	Dupla Coche motor
<b>Servicio N.º</b>	3204
<b>Formación</b>	CM01 – CR01
<b>Marca y modelo</b>	Materfer
<b>N.º de serie</b>	1001
<b>Operador</b>	Tren Patagónico SA
<b>Origen/Destino</b>	S.C. Bariloche/ S.C. Bariloche
<b>Servicio tipo</b>	Pasajeros (prueba de funcionamiento)
<b>Daño</b>	Leves en sector frontal (rotura de fibra de vidrio, luces, tapa de gancho, manga y paragolpes girados)

Figura 2. Daños en el sector frontal de la cabina del conductor.
