## INFORME PRELIMINAR

Accidente, abordaje entre el B/M Silvia Ana L. (OMI: 9119385) y velero Mandala (REY037437) en Dársena Norte del Puerto de Buenos Aires, Ciudad Autónoma de Buenos Aires

Fecha y hora del suceso: 22/01/2023 a las 18:00 (UTC-3)

EX-2023-08927428-APN-JST#MTR

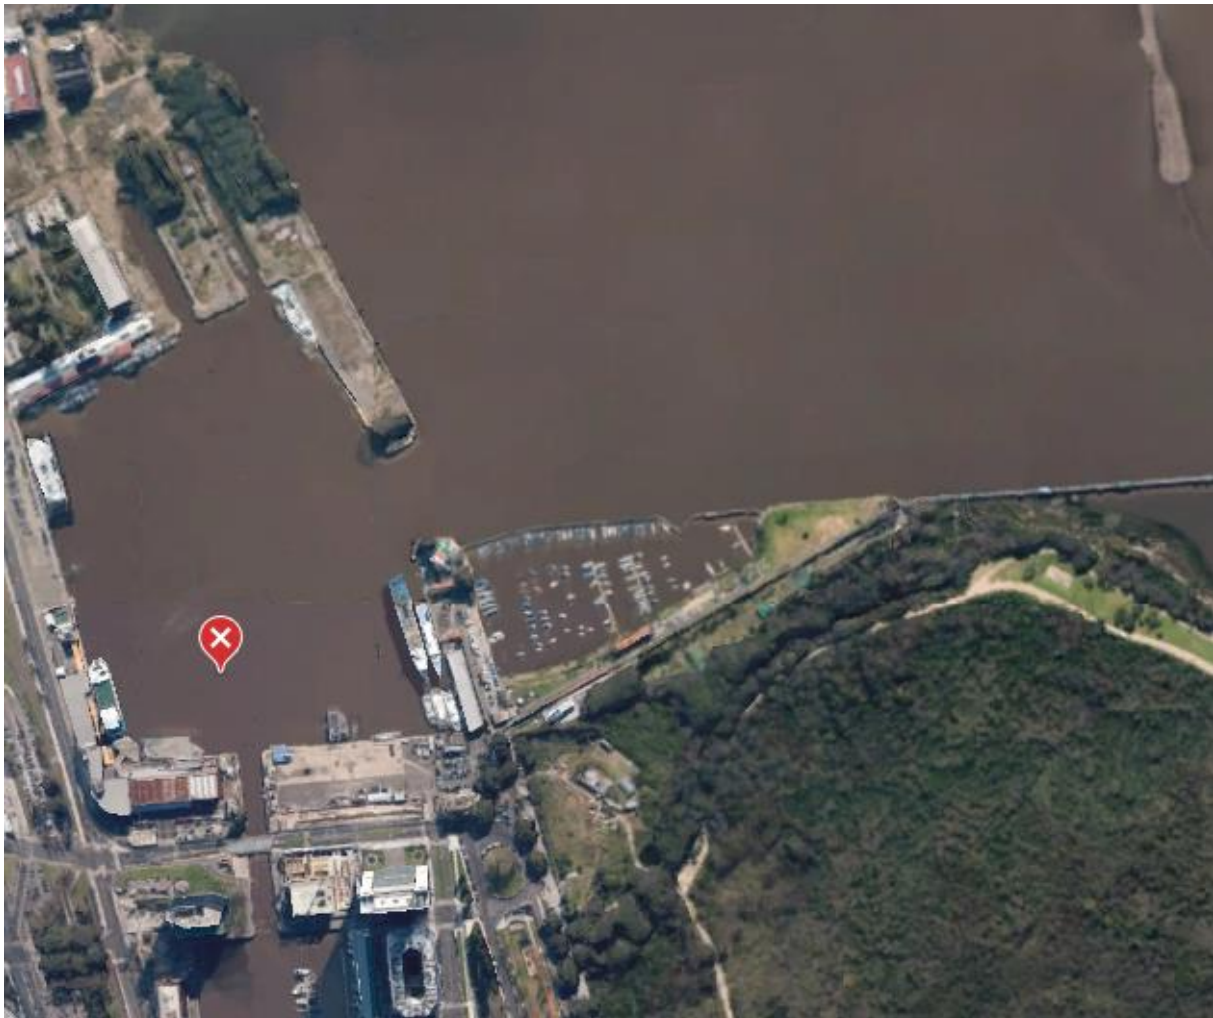
Figura 2: En la imagen se muestra el lugar aproximado en donde se produjo el abordaje.

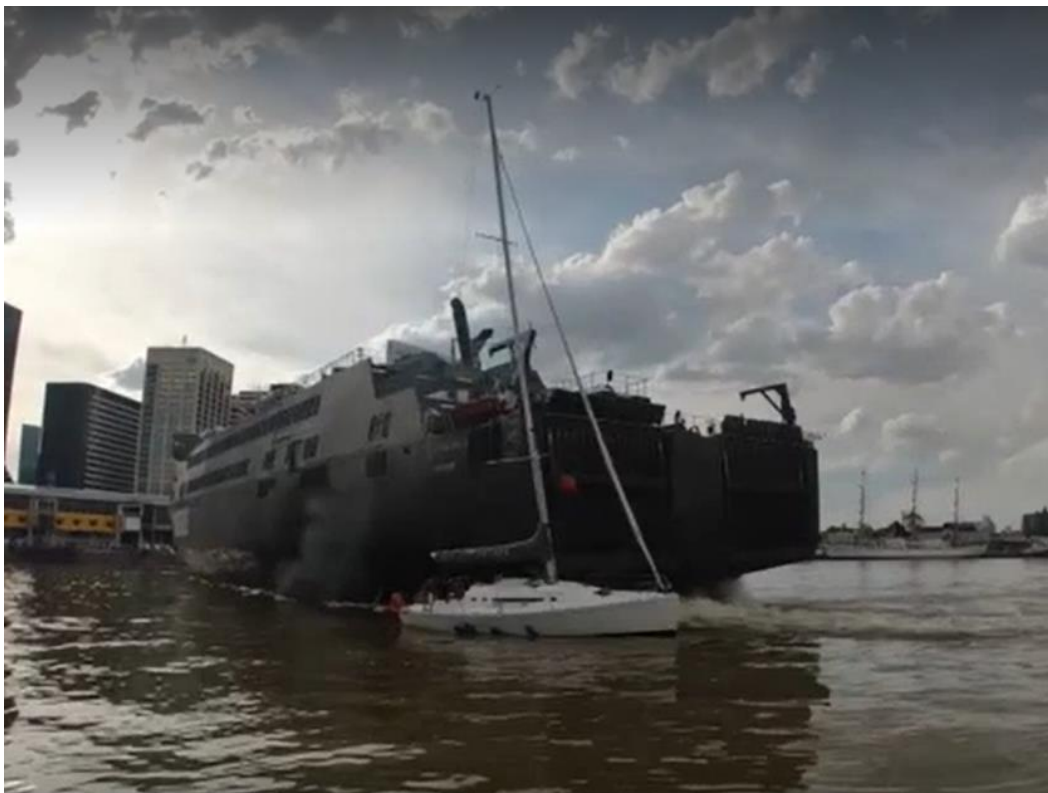
- ✓ De la transcripción de las comunicaciones entre el B/M Silvia Ana L. y la Estación Costera de Seguridad L2G surge que no hubo ninguna comunicación con respecto al suceso que se investiga.
- ✓ Se accedió a un video del momento del abordaje el cual está en investigación.

Figura 4: Extracto de la secuencia de video al momento del abordaje.

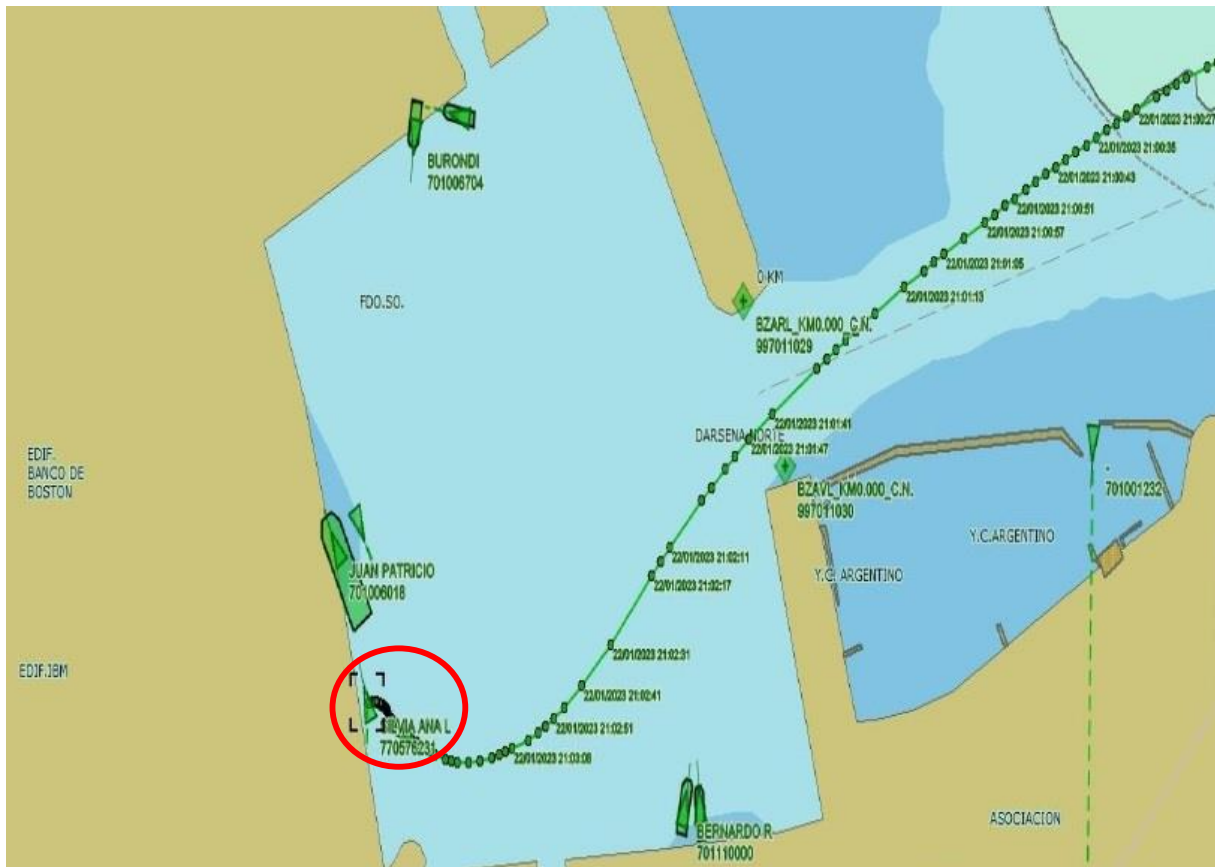
- ✓ Del registro de las posiciones del Sistema VTS de la estación L2G se obtuvo la posición e información cinemática proveniente del AIS del buque Silvia Ana L las cuales están en investigación.

Figura 5: Extracto de la secuencia de navegación del Silvia Ana L. en el Antepuerto Norte y Dársena Norte del Puerto de Buenos Aires
