Informe Provisional de Seguridad Operacional

Pérdida de control en vuelo

Piper PA-A-38-112, LV-OHN

90779386/21

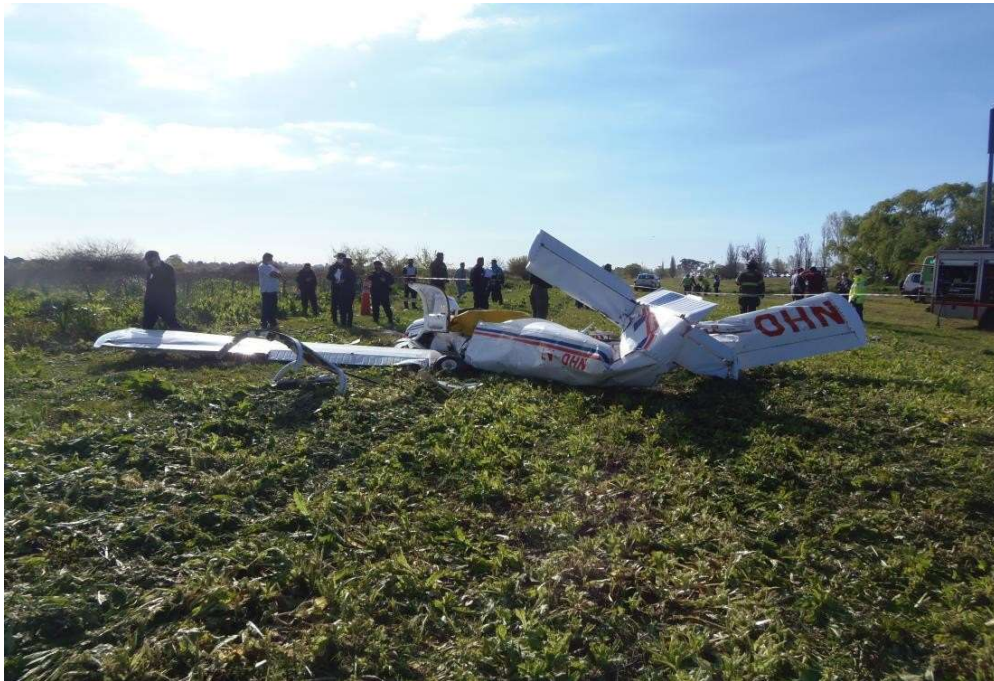
Como consecuencia del suceso, ambos ocupantes fallecieron y la aeronave resultó destruida.

Figura 1. Posición final de la aeronave

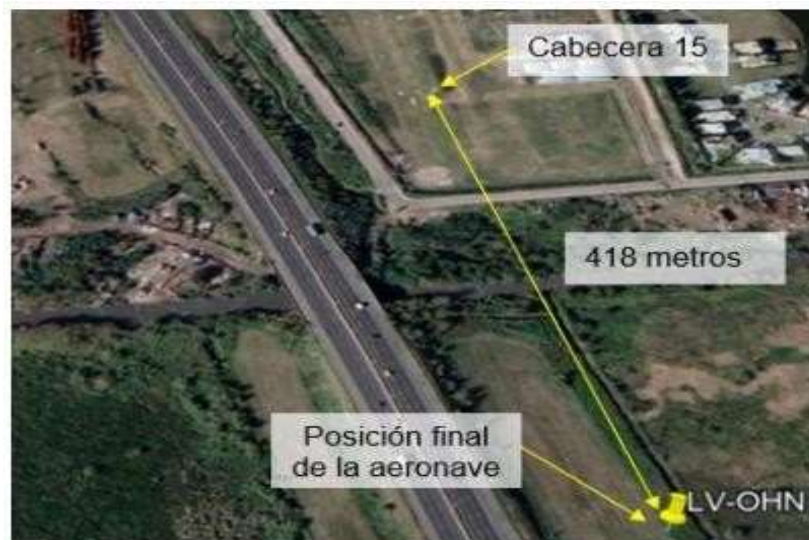
La aeronave impactó con el terreno en primera instancia con la parte frontal y el semiplano derecho, efectuando un giro hacia la derecha y deteniéndose a tres metros del primer impacto aproximadamente con rumbo 310°. La posición final de la aeronave se encontraba en la prolongación del eje de la pista 15 (dispuesta para el aterrizaje), aproximadamente a 418 metros de la cabecera.

Figura 3. Trayectoria de la aeronave LV-OHN

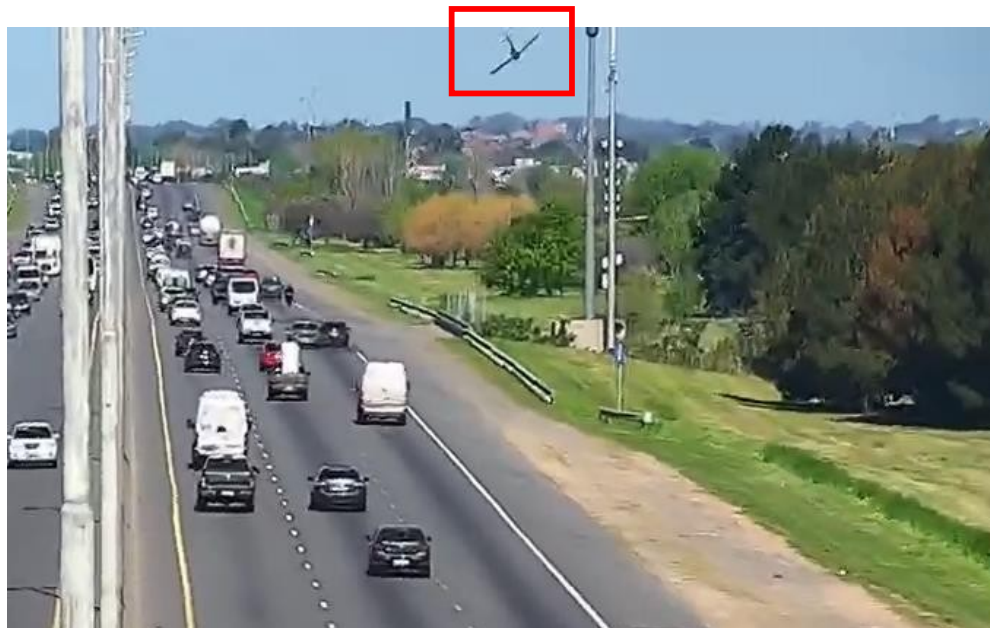
Se solicitó al juzgado interviniente la documentación técnica de la aeronave, la documentación de la escuela de vuelo, el legajo del alumno piloto, el legajo y la documentación del instructor de vuelo. Se solicitaron las cámaras de seguridad de la Autovía 2 donde pudieron verse los últimos segundos del vuelo de la aeronave previo al contacto con el terreno. En concreto, se puede observar a la aeronave con un ángulo de caída de aproximadamente 45° y girando hacia la derecha hasta que impactó contra el terreno.

Figura 4. Trayectoria de la aeronave LV-OHN
