INFORME DE SEGURIDAD OPERACIONAL

Expediente: EX-2021-105107497- -APN-DNISAE#JST

Suceso: Accidente

Título: Operaciones a baja altitud, Rans/Martin S9 Chaos AR, matrícula LV-X571, Villa General Belgrano, provincia de Córdoba

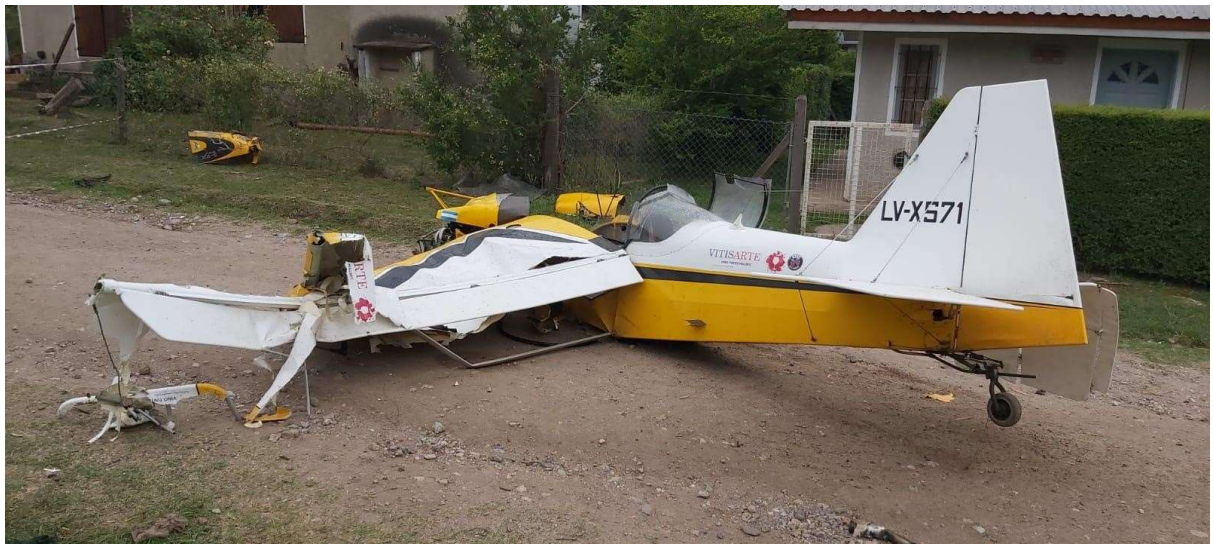
Figura 1. Posición final de la aeronave accidentada. Fuente: Investigación JST

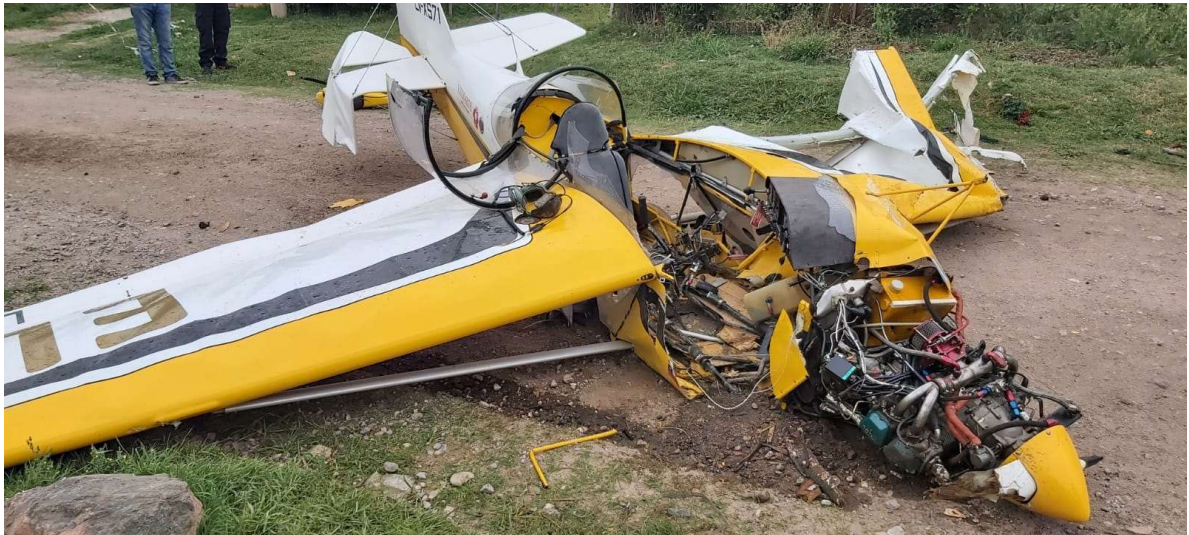
Como consecuencia del suceso, la aeronave resultó destruida y el piloto con heridas graves.

Figura 2. Imagen de los daños en el LV-X571. Fuente: Investigación JST

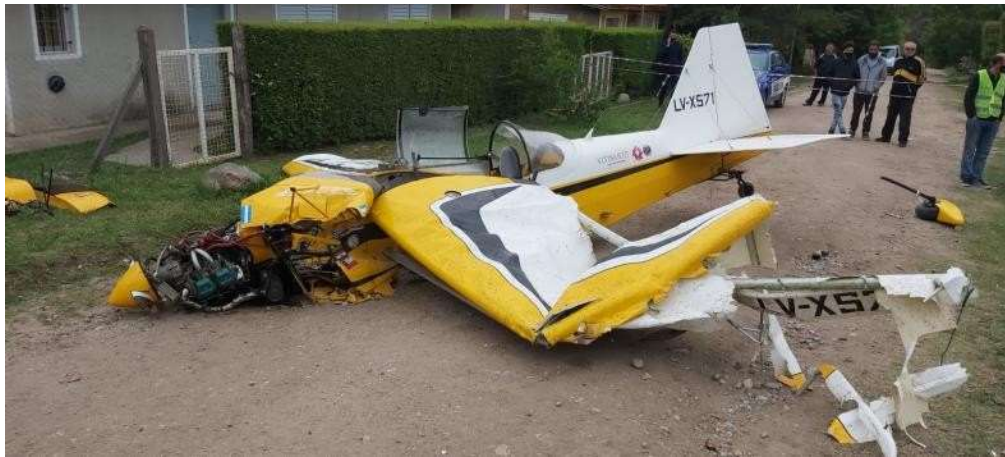
Destruída.

Figura 3. Imagen de la célula. Fuente: Investigación JST

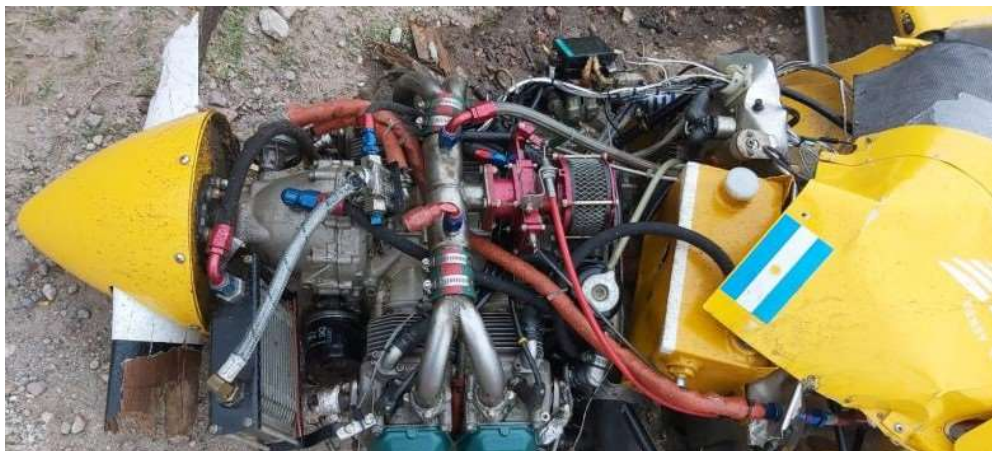
Daños de importancia.

Figura 4. Imagen del motor. Fuente: Investigación JST

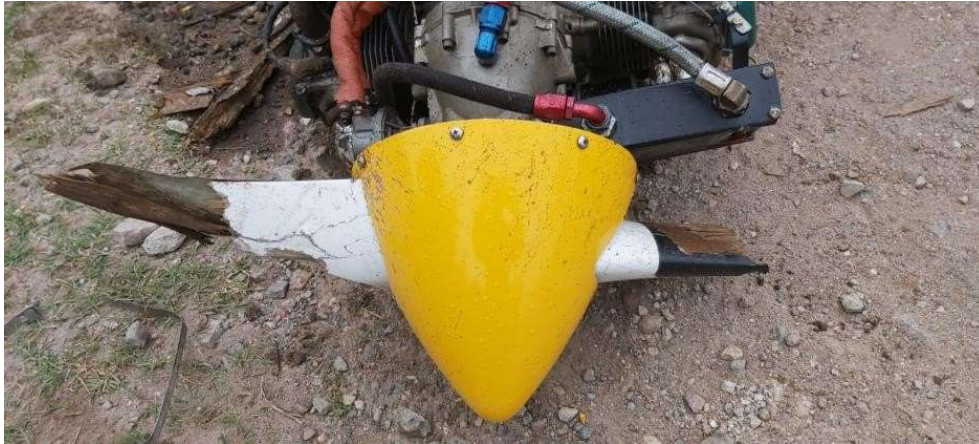
Destruída.

Figura 5. Imagen de la hélice. Fuente: Investigación JST

Con respecto al funcionamiento del motor, por la forma en que se destruyó la hélice de madera y el lugar donde se encontró la puntera de una pala de la misma (a 15 metros del eje longitudinal de la trayectoria de la aeronave sobre la calle) se estableció que, al momento del impacto sobre el terreno se encontraba entregando potencia. El sonido del motor que se escucha en los videos del accidente tampoco indica la posibilidad de una falla.

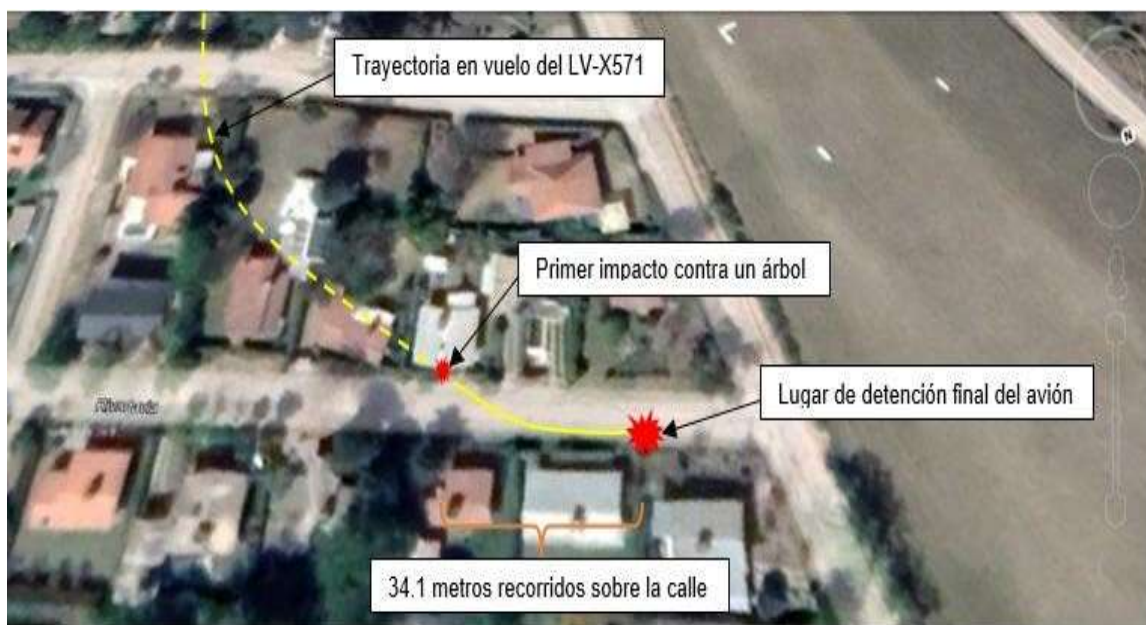
La aeronave impactó, en primera instancia, contra un árbol ubicado en el lado Sur de la calle que se observa en la figura 8, cuya orientación es $290^{\circ}/110^{\circ}$. El rumbo de la aeronave, en el trayecto final del vuelo fue 295° . Luego se desplazó por la calle 34,1 metros hasta el lugar de su detención definitiva con rumbo 325° .

La inclinación al momento del impacto fue de 40° con una actitud de picada de 25° aproximadamente.

Figura 8. Trayectoria final del LV-X571. Fuente: Elaboración propia

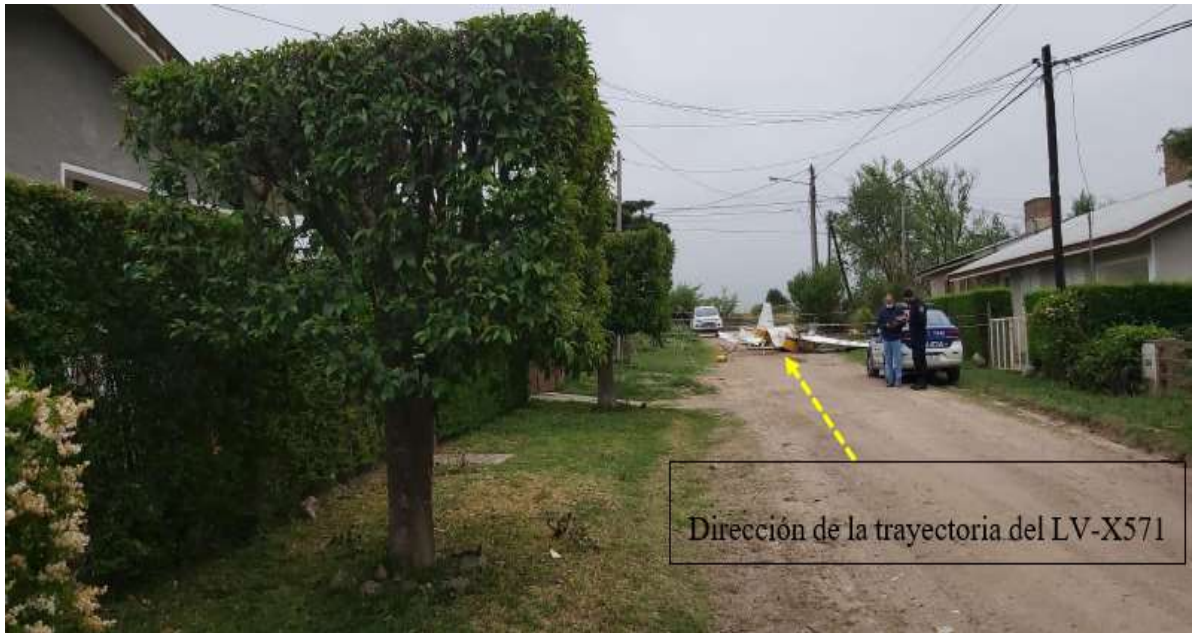
Distintas partes de la aeronave se dispersaron a lo largo de la trayectoria del desplazamiento sobre la calle. El elemento que se encontró más lejos fue la puntera de una pala de la hélice, hallada en el patio de una vivienda del lado Sur de la calle, a 15 metros.

Figura 9. Imagen de la calle donde se accidentó el LV-X571. Fuente: Investigación JST

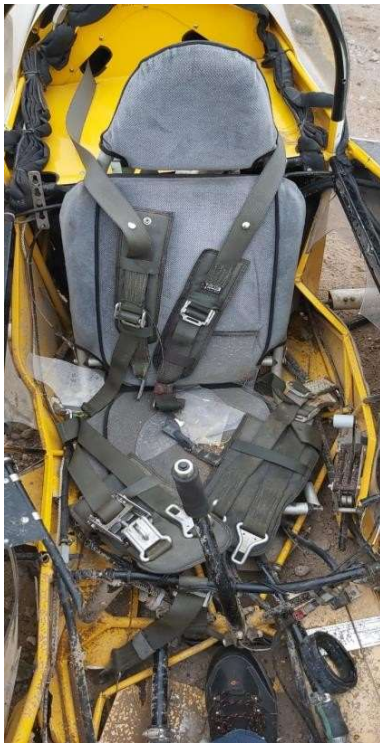
Los arneses soportaron los esfuerzos a los que fueron sometidos y permanecieron sujetos a sus fijaciones.

Figura 11. Imagen de los arneses.
Fuente: Investigación JST

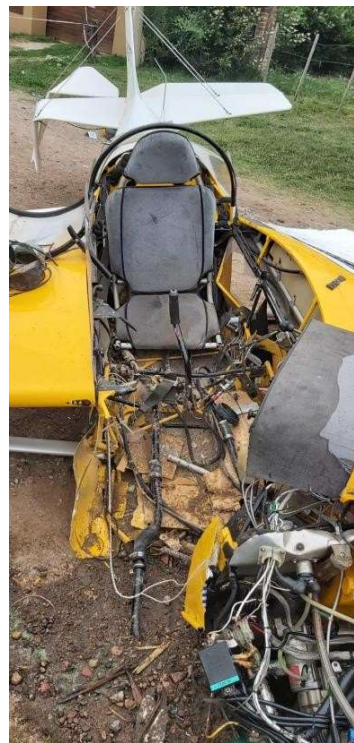
Como consecuencia del accidente la cabina del piloto sufrió deformaciones. En el trabajo realizado por los bomberos y los servicios médicos para retirar al piloto, esta fue intervenida y la escena del suceso sufrió modificaciones de importancia. Los soportes de fijación del asiento a la estructura del avión fueron cortados y la cabina fue seccionada a la altura del tablero de instrumentos para retirar al piloto por el sector delantero de la aeronave.

Figura 12. Vista del corte de la cabina.
Fuente: Investigación JST
