JST | SEGURIDAD EN EL TRANSPORTE

Informe Provisional de Seguridad Operacional (IPRO)

Colisión entre helicóptero LV-CVE y semirremolque KKB147, en la autopista Perito Moreno, altura del peaje Parque Avellaneda, Ciudad Autónoma de Buenos Aires

23 de octubre de 2021

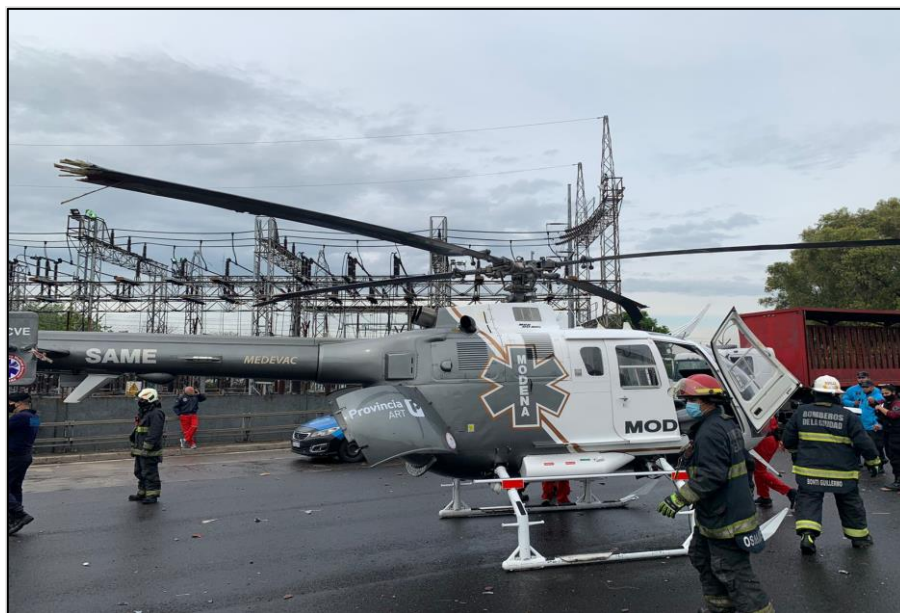
Figura 1 Posición final de la aeronave LV-CVE

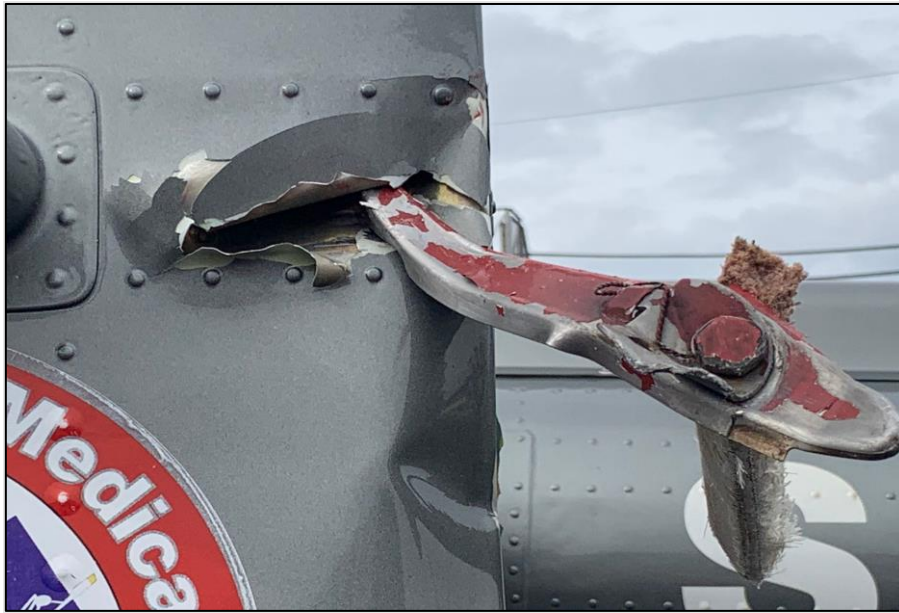
El fuselaje del helicóptero presentó daños de importancia, observando golpes en diferentes partes del cono de cola y la incrustación del fragmento de una pala sobre el perfil del plano vertical del estabilizador de cola.

Figura 2 Daños en plano vertical del estabilizador de cola

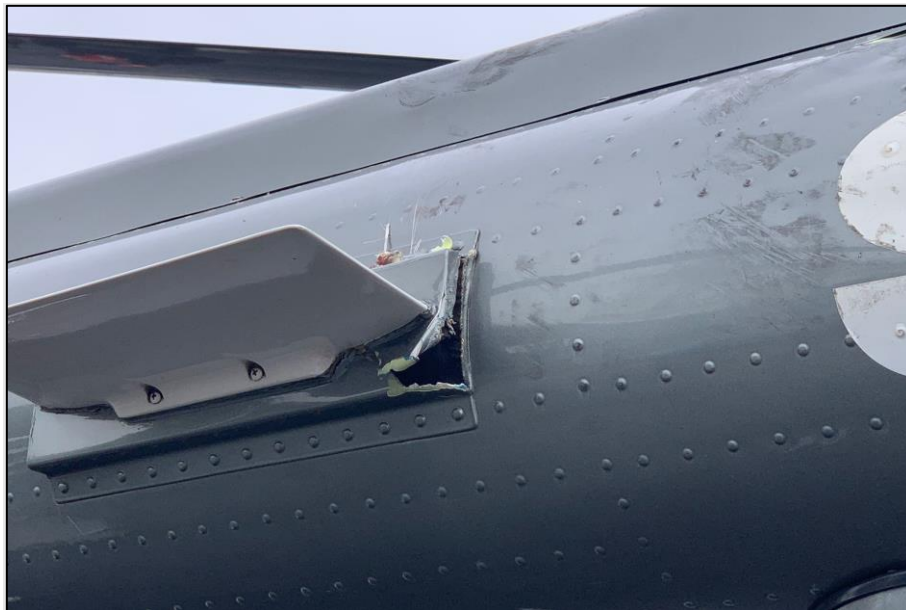
Figura 3 Daños en el cono de cola

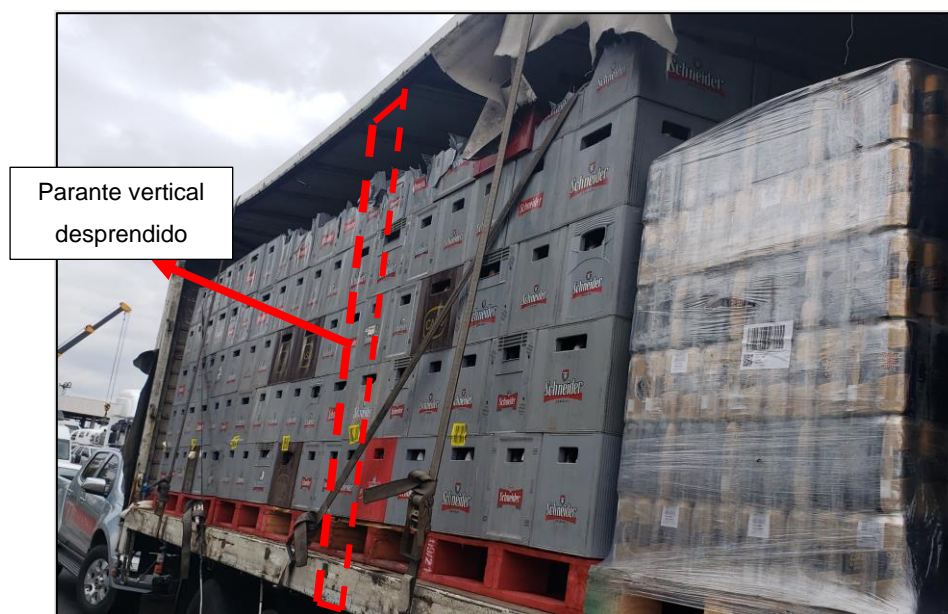
Presentó daños estructurales, rotura y desprendimiento de uno de los parantes verticales del lateral derecho, producto del impacto con las palas de la aeronave. Asimismo, se observó una rotura y desgarramiento de la lona que recubre la carga (que también resultó averiada). Al momento de la observación de campo, no se pudieron determinar los daños internos.

Figura 4. Daños en el lateral derecho del semirremolque. Se indica con líneas discontinuas color rojo la zona donde se encontraba el parante desprendido por el impacto de las palas del helicóptero

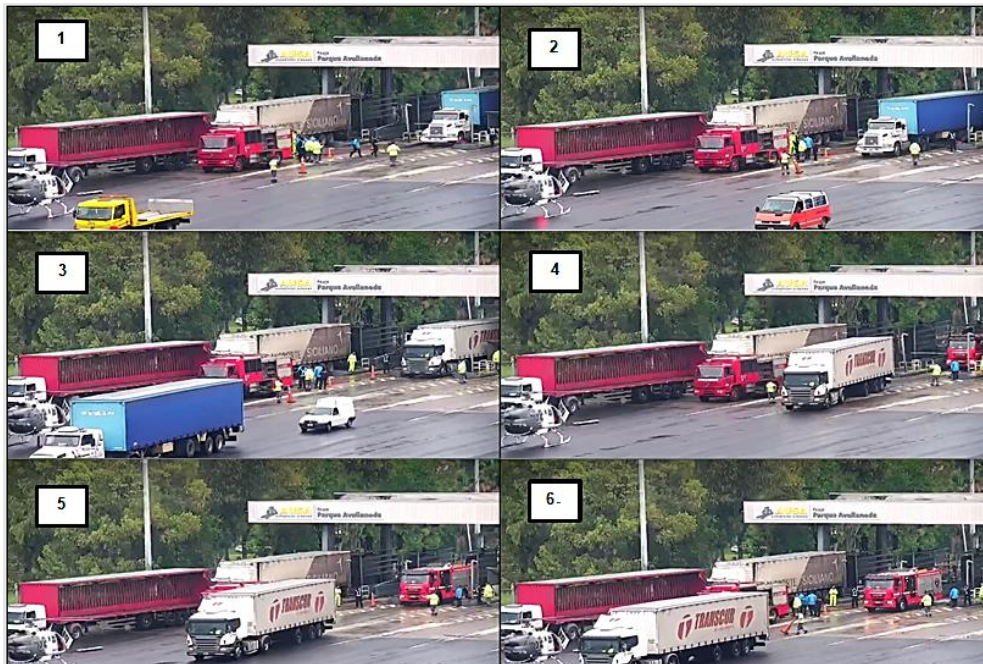
Figura 9. Capturas tomadas por las cámaras laterales de AUSA en instantes previos, durante y posteriores a la colisión. Fuente: AUSA

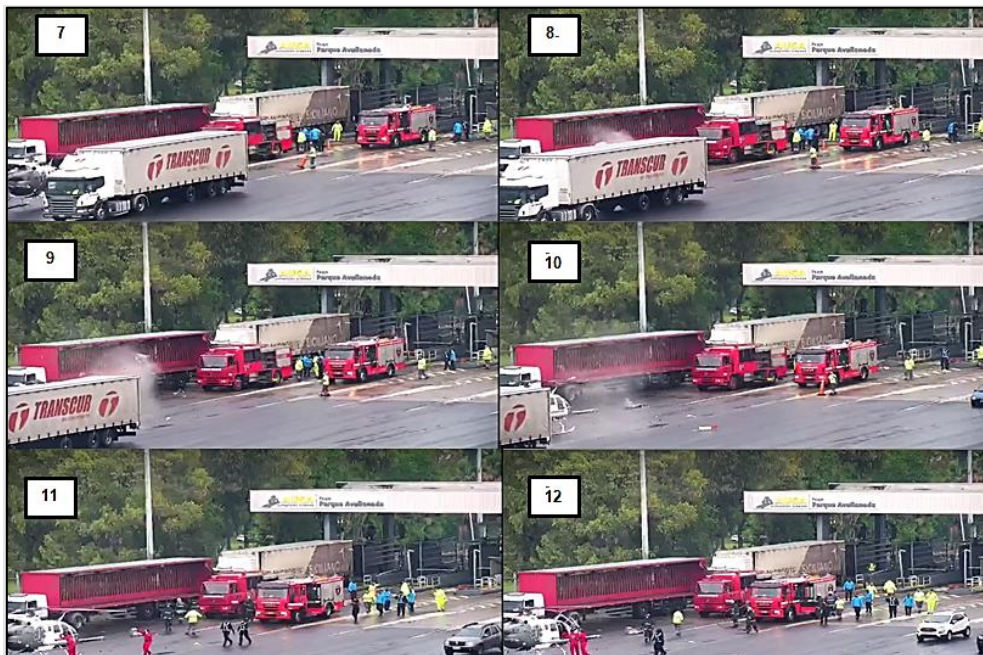
Figura 10. Capturas tomadas por las cámaras laterales de AUSA en instantes previos, durante y posteriores a la colisión. Fuente: AUSA

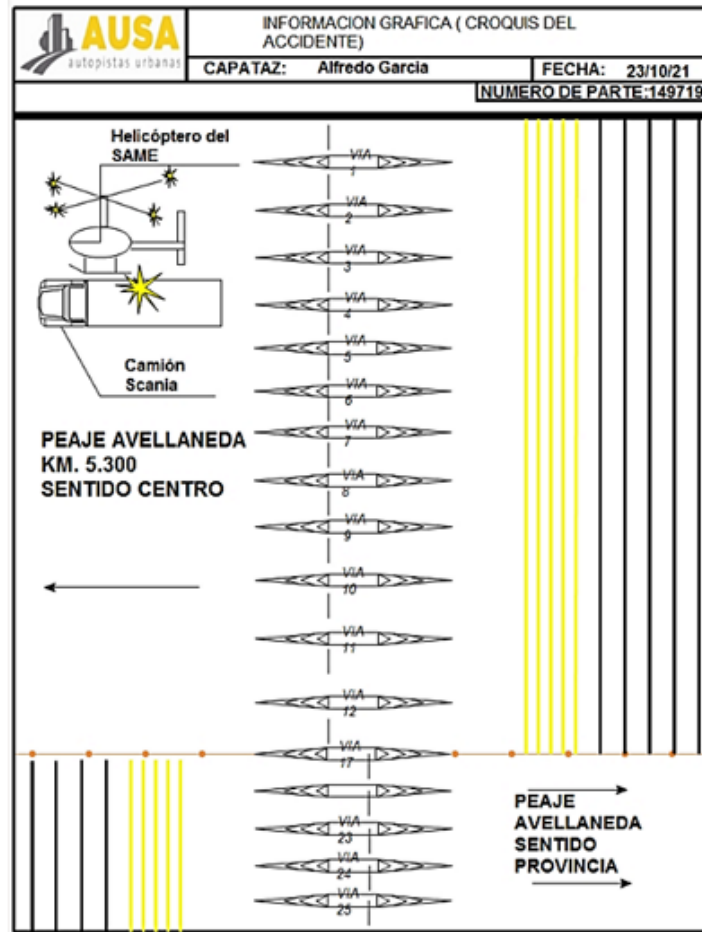
Figura 11. Croquis del accidente

Cuando el camión traspasó la cabina, desvió su trayectoria hacia la izquierda para evitar la zona delimitada por un cono reflectivo. Una vez que lo pasó, enderezó su marcha (girando hacia su derecha en sentido horario) e impactó el lateral derecho del semirremolque contra las palas en movimiento de un helicóptero en servicio de asistencia del SAME, matrícula LV-CVE.

La aeronave estaba ubicada sobre la calzada, entre el tercer y cuarto carril, a una distancia de las cabinas de peaje que aún no se pudo determinar, y en marcha lenta (ralentí). Estaba en espera del traslado de un conductor herido, atrapado en la cabina de su camión, producto de una colisión por alcance con otro vehículo de igual porte, en un evento previo al suceso que trata esta investigación.

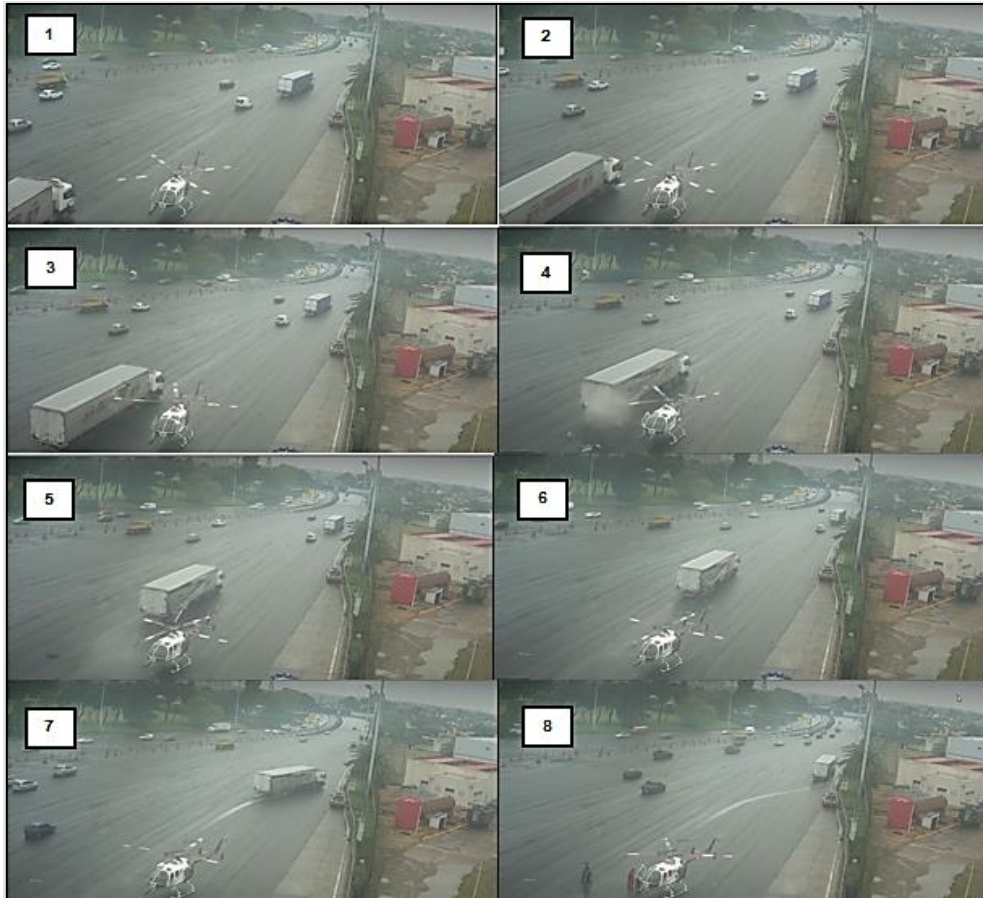
Figura 13. Capturas tomadas por las cámaras de AUSA en instantes previos, durante y posteriores a la colisión
