Informe de Seguridad Operacional

Gestión incorrecta de combustible

Piper PA-18A-150, LV-GBY

97299571/21

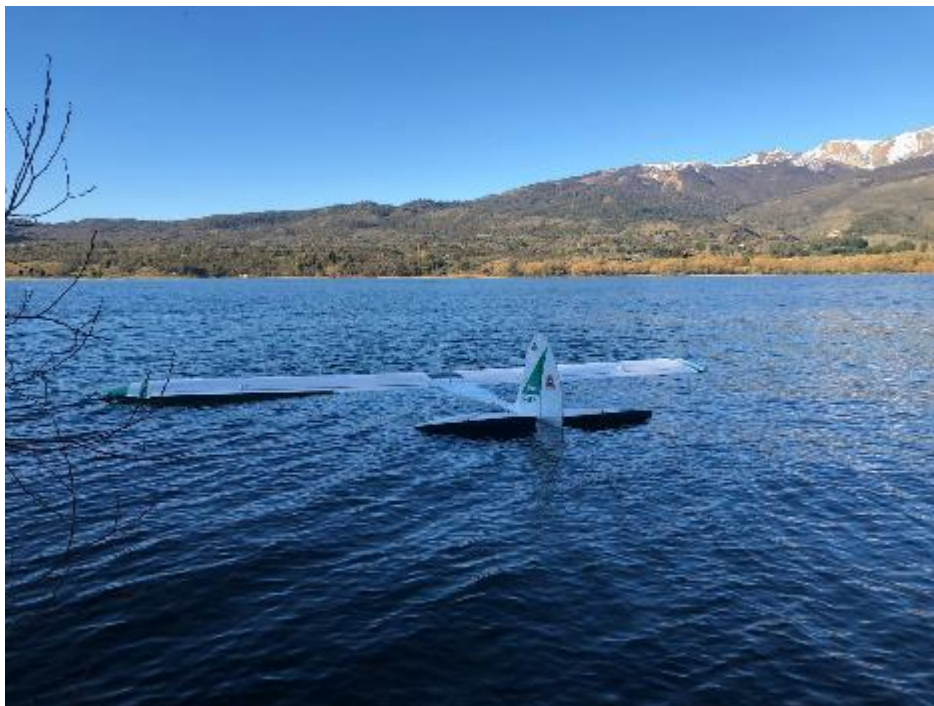
Durante la fase de crucero con actitud nivelada, aproximadamente a las 21:30 horas, el motor se detuvo. El piloto intentó su reencendido sin poder lograrlo, por tal razón realizó un acuatizaje de emergencia en el Lago Rosario. El piloto y el pasajero abandonaron la aeronave por sus propios medios sin lesiones.

Figura 1. Aeronave luego del amerizaje

El toque sobre la superficie del lago fue a mínima velocidad, lo que colaboró en que la aeronave no capotara.

El piloto y el pasajero abandonaron la aeronave por sus propios medios y resultaron sin lesiones. La cabina no sufrió deformaciones. El cinturón de seguridad y el arnés del asiento soportaron los esfuerzos a los que fueron sometidos.

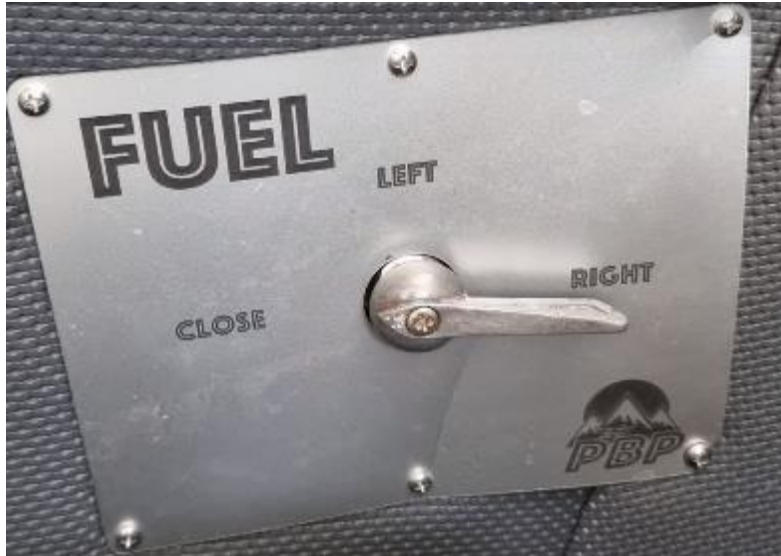
Luego de que la aeronave fuera rescatada y llevada al hangar del propietario, se observó que la selección de tanque se encontraba en posición cerrado. Esta situación llevó a que el motor se detenga por agotamiento de combustible en su circuito de alimentación.

El piloto manifestó que en el momento en que el motor comenzó a fallar procedió a realizar el cambio de selección de tanque, pero sin comprobar que el mismo haya quedado correctamente seleccionado.

Cuando la aeronave fue rescatada del agua se observó que la selección de tanque había quedado en posición cerrado. Cabe aclarar que este modelo de aeronave cuenta con un dispositivo de selección de tanques, al costado izquierdo del asiento del piloto, en el que se puede seleccionar:

- Hacia la izquierda (atrás según la posición del asiento del piloto) el cierre del paso de combustible.
- Hacia arriba la apertura del tanque izquierdo.
- Hacia la derecha (adelante según la posición del asiento del piloto) la apertura del tanque derecho.

Figura 4. Selector de tanque de combustible

El vuelo hasta el momento de la falla se estaba realizando con la selección del tanque derecho. Según expresó el piloto su intención fue cambiar el suministro de combustible al tanque izquierdo, por lo que llevó el dispositivo de selección hacia la izquierda, pero sin observar o comprobar que esta posición era la que cerraba el paso de combustible hacia el motor.

- ✓ No se detectaron indicios de fallas en el sistema de combustible de la aeronave.
- ✓ La detención del motor se produjo por la selección incorrecta del tanque de combustible.

- ✓ La importancia de recordar, en la instrucción de alumnos para pilotos privados de avión, lo expresado en el Manual de piloto privado de avión (ANAC 2019), en cuanto se realice dentro de la cabina de la aeronave la inspección y familiarización de todo el instrumental,

incluyendo el selector de combustible, para que pueda ser entendida la correcta operación en todas las posiciones de selección que disponga el mismo.
