Informe de Seguridad Operacional

Operación a baja altura, pérdida de control en vuelo

Cessna T-188-C, LV-BDW

97298782/21

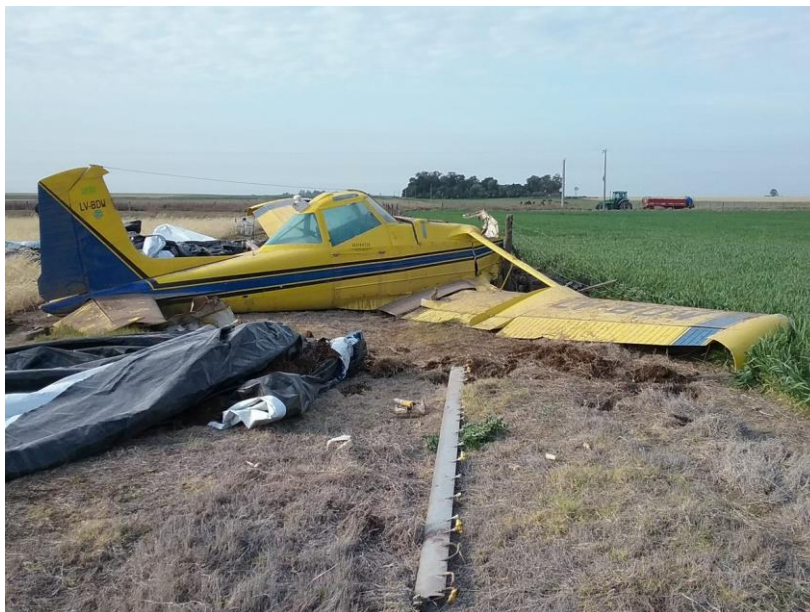
Durante las maniobras de aplicación, al inicio de la segunda pasada con sentido de Sur-Norte, la aeronave cortó un tendido eléctrico de media tensión con el tren de aterrizaje principal. A raíz de esto, el piloto perdió el control e impactó contra el terreno.

Figura 1. Vista de la Aeronave en su posición final

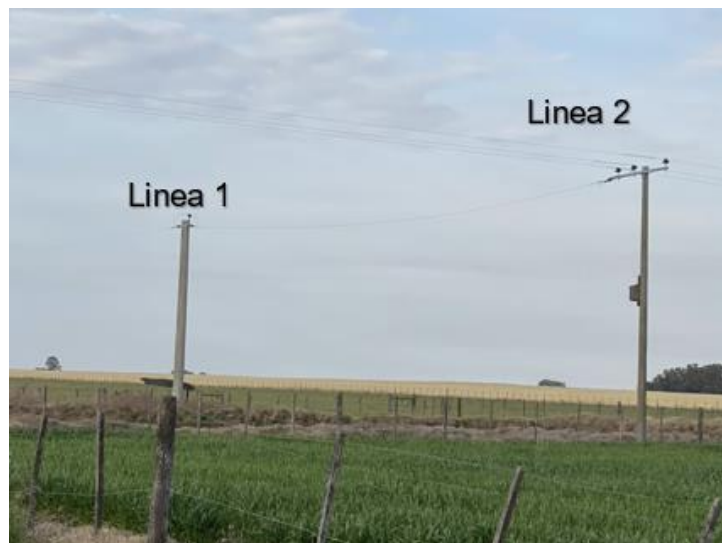
El piloto relató que al comenzar la operación hizo un vuelo de reconocimiento sobre el lugar donde debía realizar el trabajo de aplicación. La primera pasada (con orientación Norte-Sur) comenzó por uno de los extremos de un lote plantado con trigo que había sido marcado para el comienzo de la aplicación. Tras iniciar con el siguiente lote observó una línea de cables con postes en forma de “T”. Esa línea no tenía continuidad hacia el lateral izquierdo ni derecho, sin embargo, a seis metros de distancia se encontraba un segundo tendido eléctrico de media tensión en el cual los tres cables tenían continuidad hacia el lateral izquierdo y derecho (ver figura 2).

Figura 2. Vista de ambos tendidos eléctricos

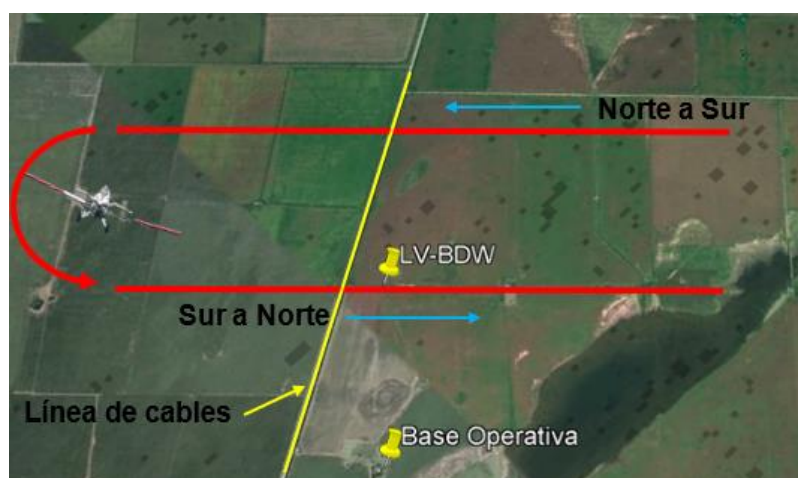
La aeronave se encontraba realizando la segunda pasada con orientación Sur-Norte cuando al intentar pasar de un lote a otro, el piloto no logró distinguir el tendido que se encontraba perpendicular a la trayectoria de la aeronave (figura 3).

Figura 3. Descripción de la operación

Durante el vuelo que devino en accidente, el piloto identificó una primera línea de cable eléctrico concentrándose en ella y no pudo distinguir la segunda línea de cables que se encontraba en dirección de pasada del lote a fumigar. Si bien el obstáculo no pudo ser identificado, la investigación no halló evidencia concreta con respecto a variables que pudieran influir como interferencias en la visibilidad.

- ✓ La importancia de arbitrar los medios necesarios para regularizar la documentación requerida para el tipo de operación que se va a realizar.
- ✓ La importancia de cumplir con la Certificación Médica Aeronáutica (CMA) a fin de determinar si el piloto se encuentra física y psicológicamente apto para la ejecución de la actividad.
- ✓ La importancia de efectuar una evaluación antes del vuelo para identificar todos los obstáculos presentes en el campo y alrededores.

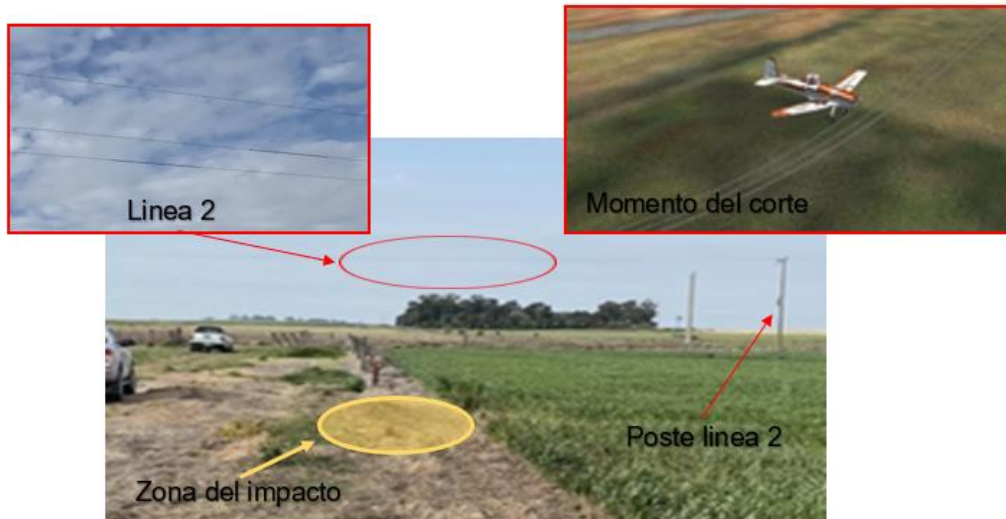
El impacto se produjo sobre el segundo cable de la línea de tendido eléctrico de media tensión (que se encontraba fuera del lote) lo que generó que se cortara el primer cable con el tren de aterrizaje principal derecho y el tren de aterrizaje principal izquierdo cortó los dos cables restantes. Como consecuencia de esto, la aeronave perdió el control e impactó contra el terreno (figura 4).

Figura 4. Vista de cable Media Tensión

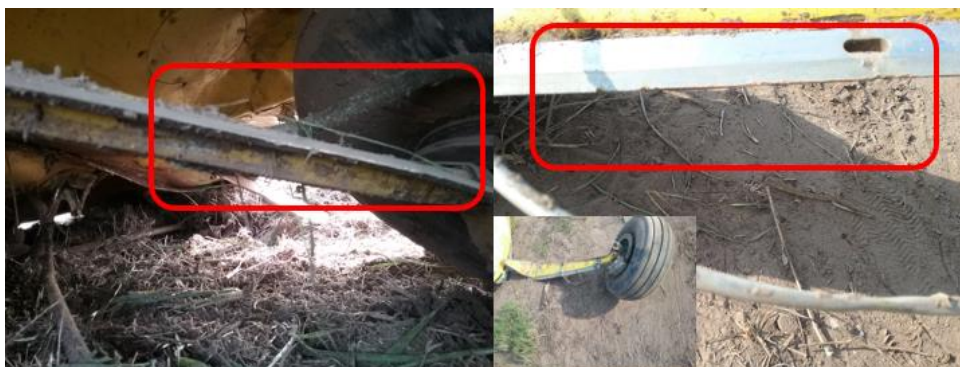
La investigación observó que la aeronave poseía instalados dispositivos corta cables en los montantes del tren de aterrizaje principal.

Figura 5. Cuchillas en el tren de aterrizaje principal

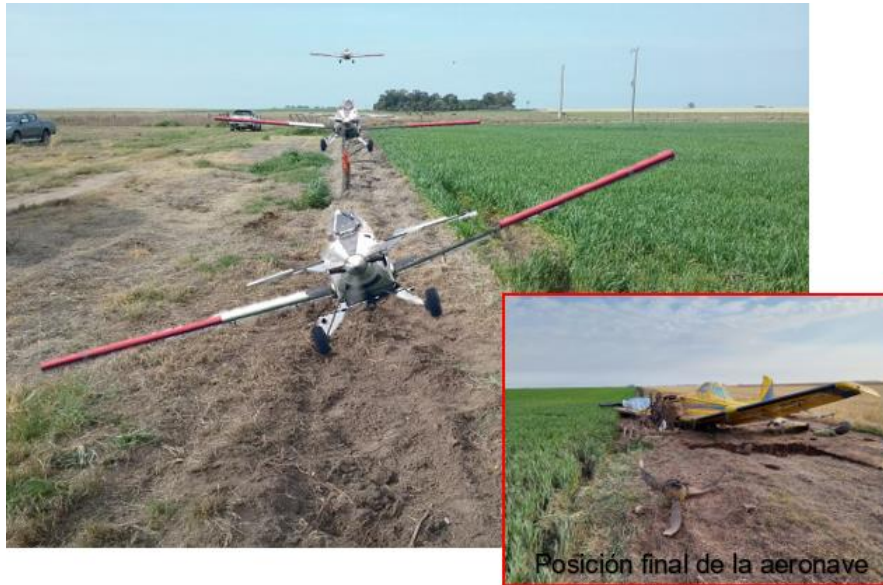
Durante el impacto, la aeronave colisionó un poste de un alambrado perimetral enredándose la hélice con el alambre y recorrió 35 metros hasta su posición final. La figura 6 grafica lo que habría sido la trayectoria, colisión con el poste y la posición final de la aeronave.

Figura 6. Posible trayectoria, colisión y posición final del LV-BDW
