Informe de Seguridad Operacional

Humo en cabina

Embraer ERJ190-100 IGW, LV-CMB

62293219/21

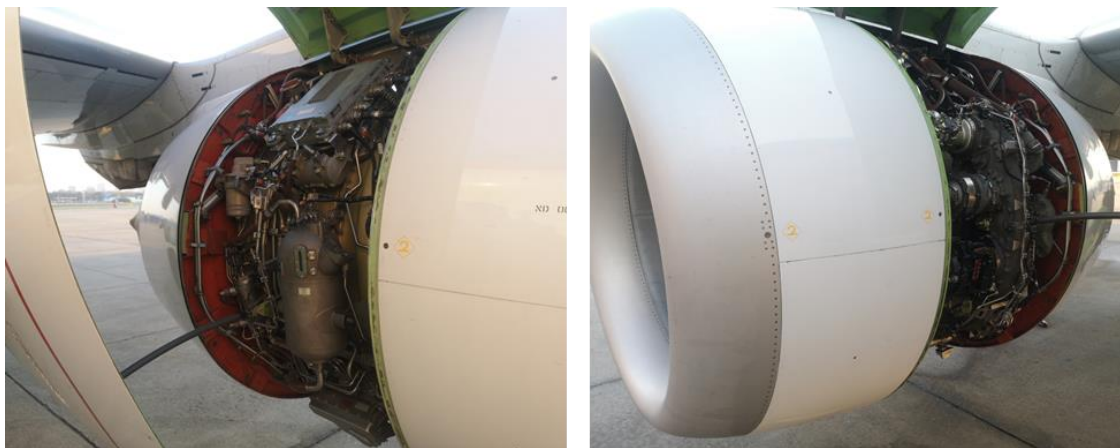
En la inspección visual realizada a la aeronave no se observaron daños aparentes ni indicios de malfuncionamiento de algún componente. Además, no se detectaron derrames de aceite o líquido hidráulico. El diagnóstico de los sistemas de la aeronave realizado mediante la *Flight Management Computer* (FMC) no presentaba avisos ni fallas para el vuelo del incidente.

Figura 2. Inspección visual realizada en ambos motores

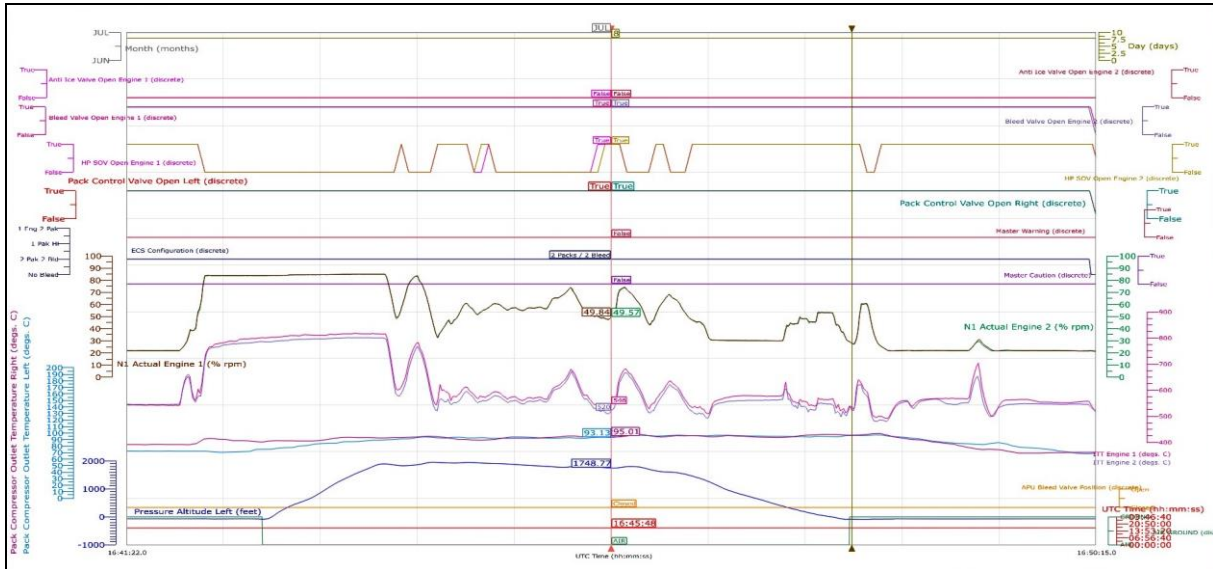
La aeronave estaba equipada con dos unidades *Cockpit Voice and Flight Data Recorder* (CVFDR), conforme a lo establecido por la normativa vigente para el tipo de aeronave y operación. Ambos CVFDR fueron desmontados y se realizó su lectura y descodificación. De acuerdo con los datos obtenidos del CVFDR, ambos *packs* se encontraban en funcionamiento al momento del incidente.

Figura 4. Datos extraídos del CVFDR
