INFORME PRELIMINAR DE SUCESO AUTOMOTOR

Título: Pasajeros y cargas, colisión múltiple, Zárate, Buenos Aires

Fecha y hora: 16/6/2022 06:30

Expediente: EX-2022-62680386- -APN-DNISAU#JST

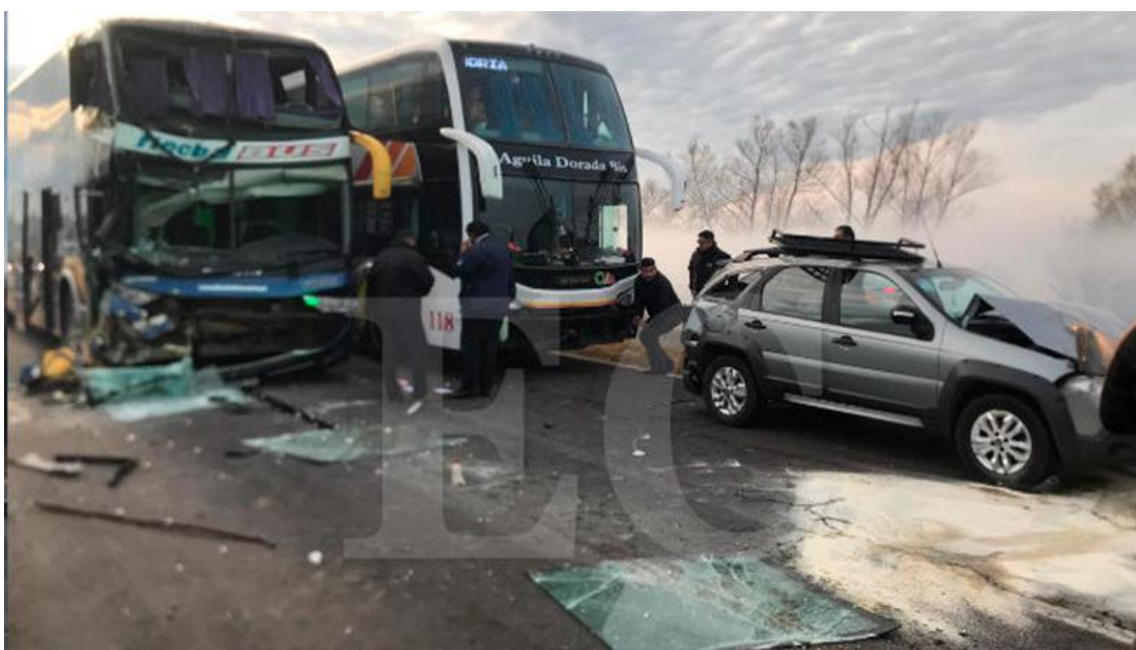
Al momento del suceso, las condiciones meteorológicas eran de cielo parcialmente nublado con neblina, con calzada seca y horario del amanecer, sin ángulo solar que propicie encandilamiento. Los vehículos se encontraban conduciendo con una visibilidad reducida producto de la neblina y de humo que había en la zona producto de quema en la zona.

Figura 6. Posiciones de algunos de los vehículos involucrados momentos posteriores a la ocurrencia del suceso, en donde se puede percibir la neblina en el ambiente. Fuente: [ELONCE](#), 2022

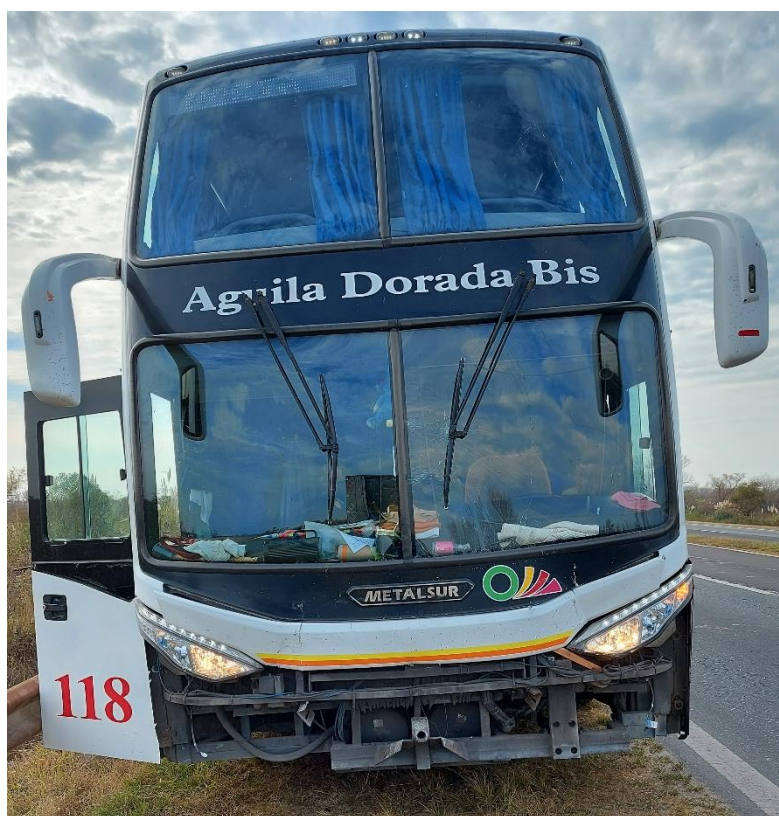
Figura 16. Fotografía del frente del Vehículo 5. Fuente: JST, 2022

El Vehículo 5 obtuvo daños principales en la zona frontal a la altura del paragolpes.

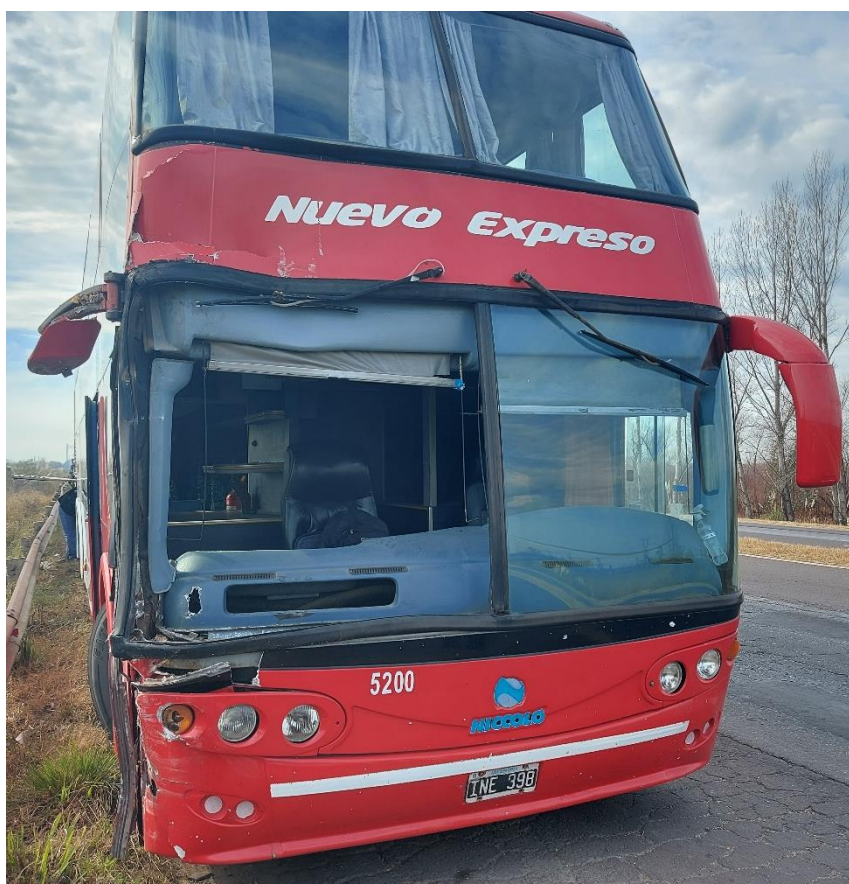
Figura 18. Fotografía del frente del Vehículo 6. Fuente: JST, 2022

El Vehículo 6 obtuvo daños en el sector frontolateral derecho y se observó la ausencia de un parabrisas en la misma zona.
