INFORME BÁSICO DE SUCESO AUTOMOTOR

| Información básica | |
|---|---|
| Expediente | EX-2022-69250002- -APN-DNISAU#JST |

| Reseña | Tipo de evento: Colisión múltiple |

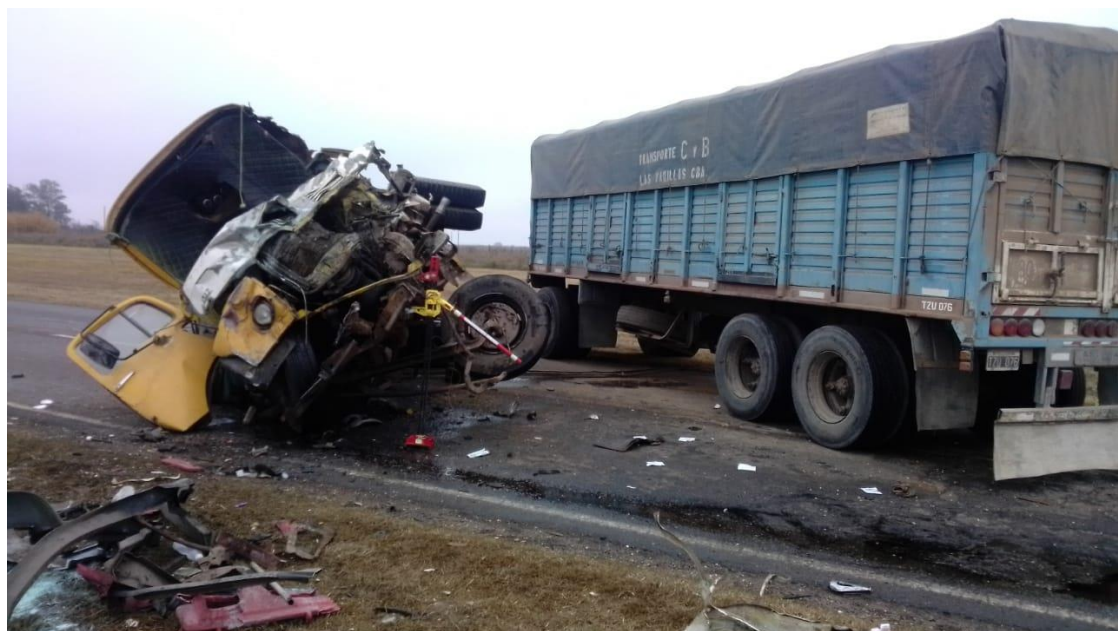
| Vehículo 1 (cargas) | Dominio: TRA978 | Tipo: Camión tractor |
|---|---|---|
| Descripción de daños | Cabina completamente destruida, daños en el resto del vehículo | |

Figura 1. Vehículo 1 en su posición final. Fuente: *Bomberos Voluntarios Centeno*, 2022.
