INFORME PRELIMINAR DE SUCESO AUTOMOTOR

Título: 114. IP. Cargas, colisión múltiple, Las Flores, Buenos Aires

Fecha y hora: 25/07/2022 19:15

Resultados: una persona fallecida y dos personas lesionadas

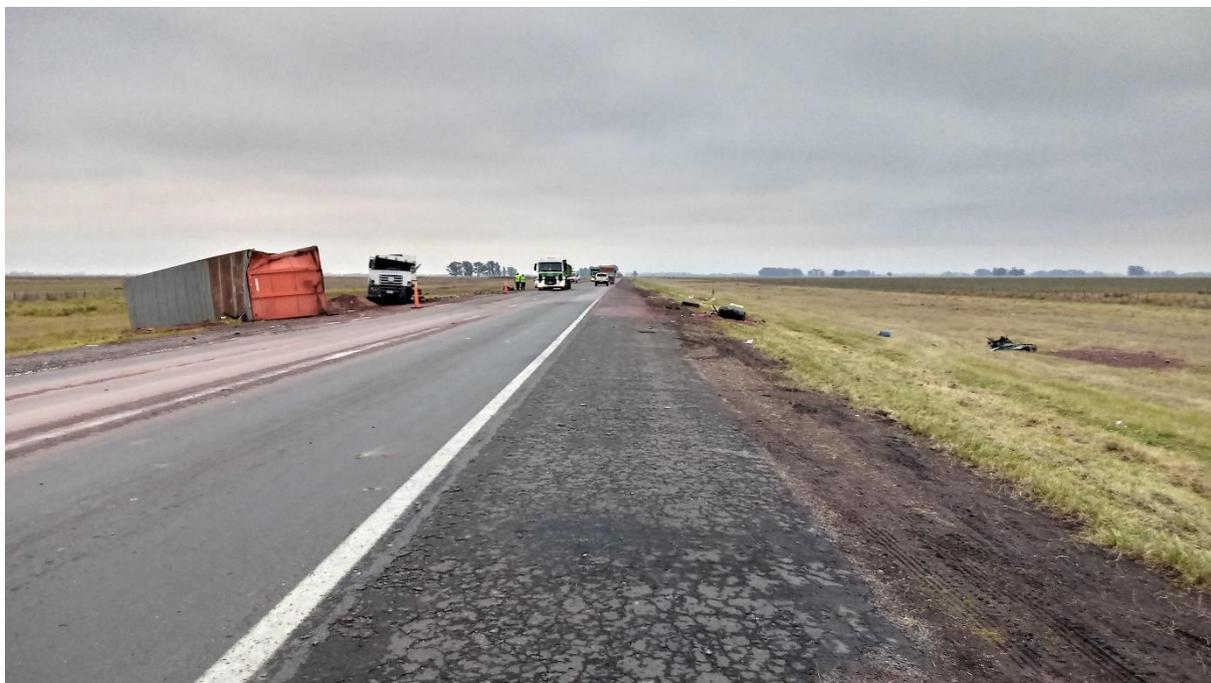
Figura 1. Área del suceso, con las posiciones finales del tractor y semirremolque correspondiente al Vehículo 3. Fuente JST, 2022

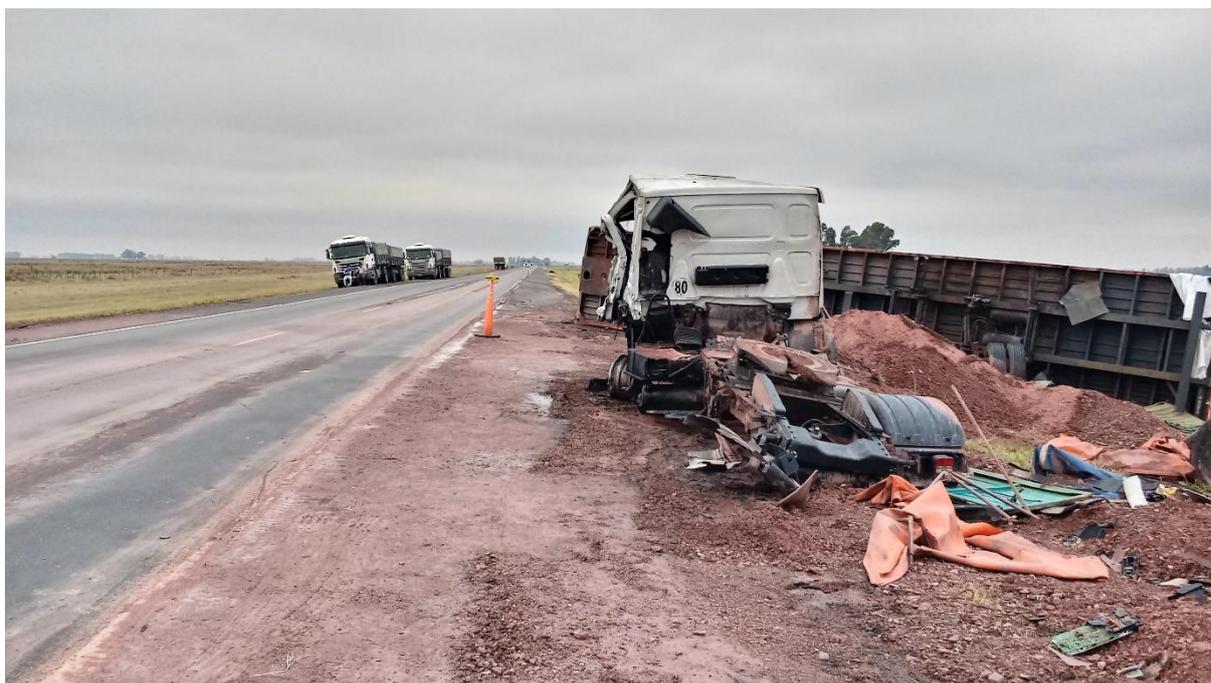
Figura 2. Lugar del suceso, con el Vehículo 3. Fuente JST, 2022

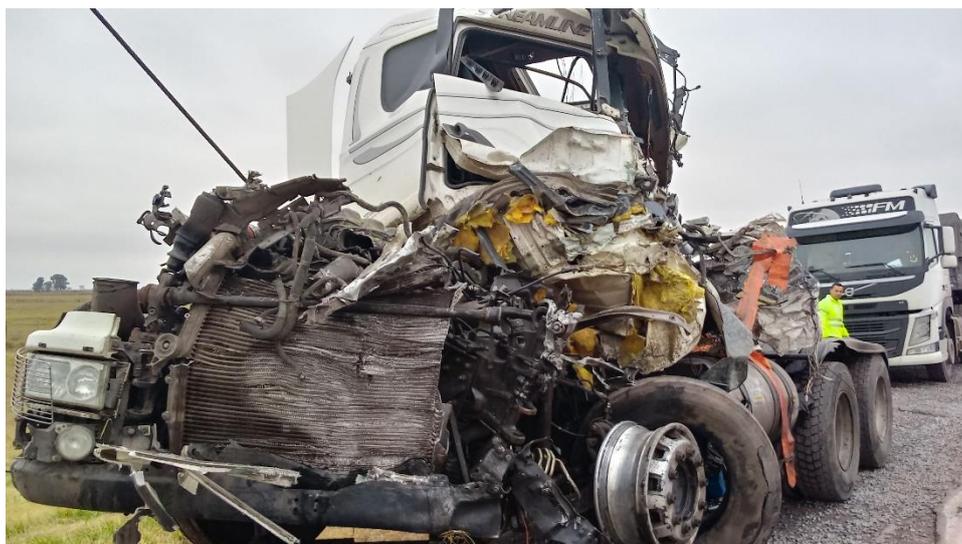
El vehículo 1 presentó daños totales en la carrocería de la cabina, un gran hundimiento y deformación, como se puede observar en las siguientes imágenes.

Figura 6. Daños en el Vehículo 1, sector frontal angular izquierdo. Fuente: JST, 2022

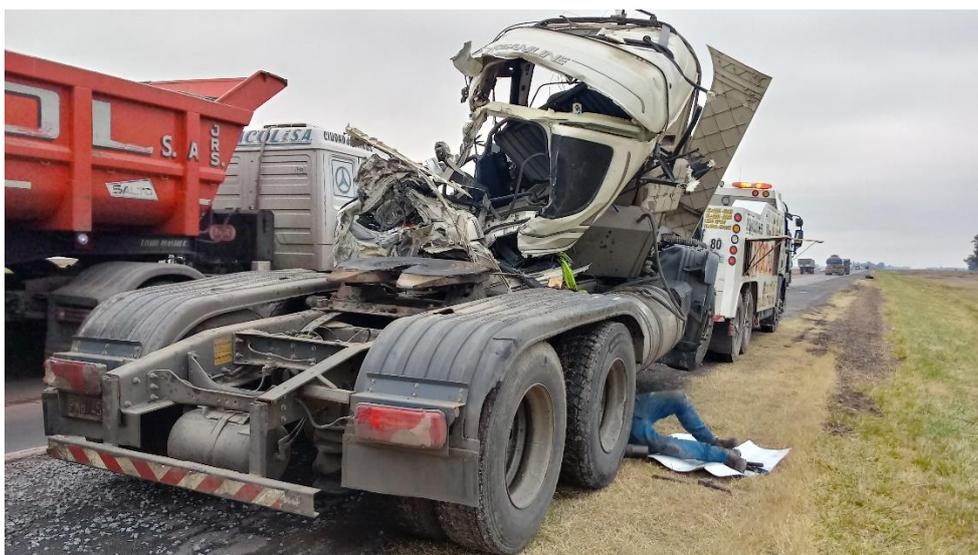
Figura 7. Daños en el Vehículo 1, sector posterior angular derecho. Fuente: JST, 2022

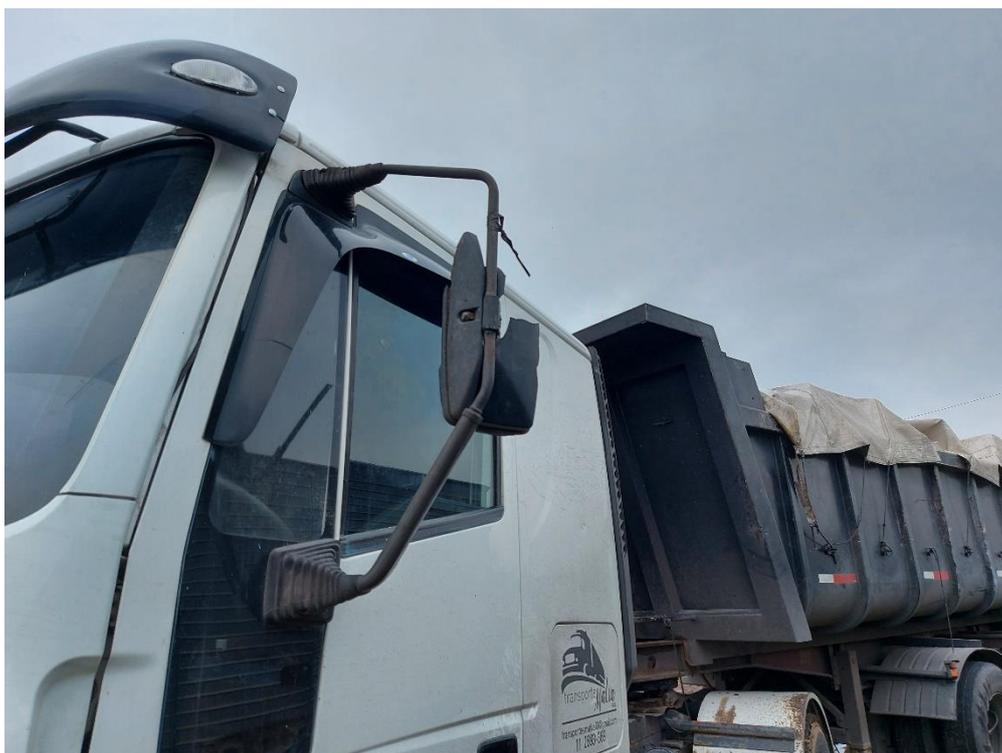
El vehículo 2 presentó daños en el espejo retrovisor izquierdo y en su rueda posterior izquierda.

Figura 9. Daños en el espejo retrovisor izquierdo del Vehículo 2. Fuente: JST, 2022

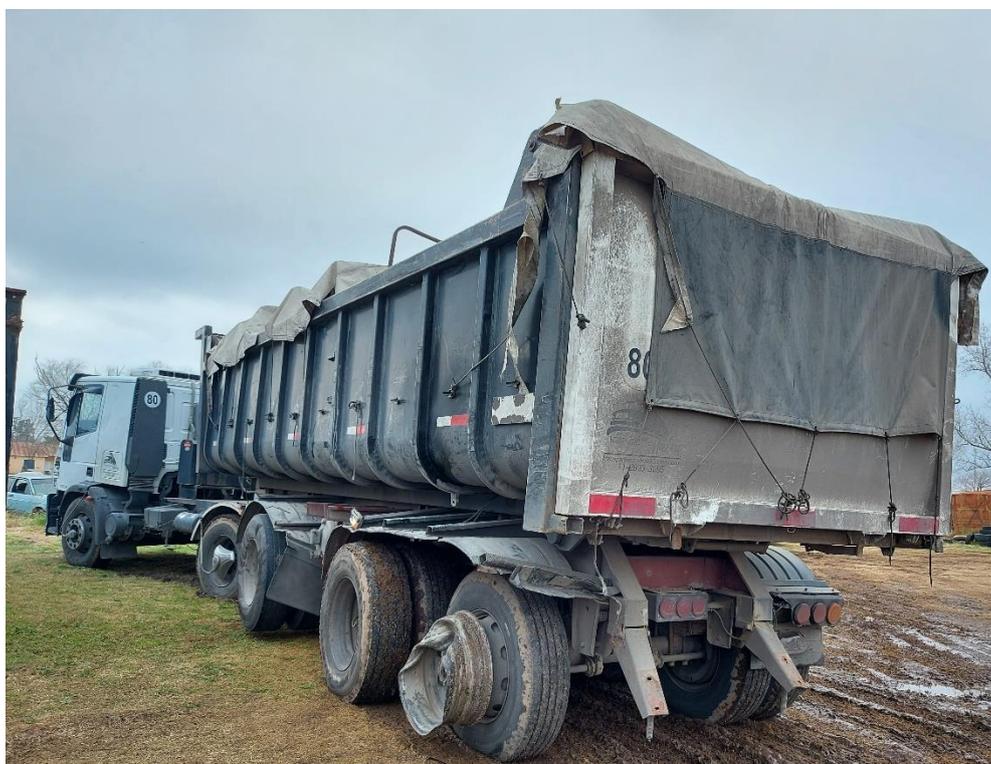
Figura 10. Daños en la rueda posterior izquierda, posterior angular izquierdo del Vehículo 2. Fuente: JST, 2022

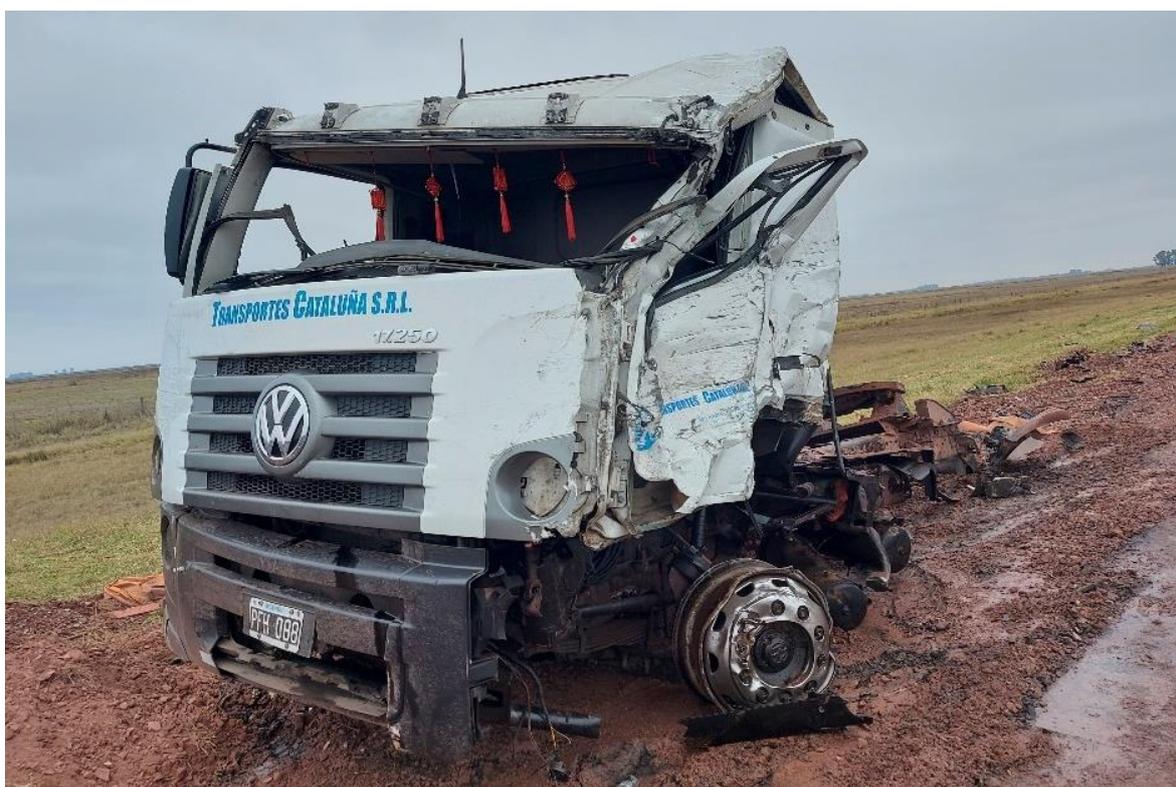
El Vehículo 3 presentó daños en toda su estructura, con incidencia en su lateral izquierdo, con afecciones en la cabina y en la rueda delantera izquierda de la unidad tractora. El semirremolque también presentó daños en toda su estructura.

Figura 12. Daños en la estructura de la unidad tractora, sector frontal angular izquierdo del Vehículo 3. Fuente: JST, 2022.

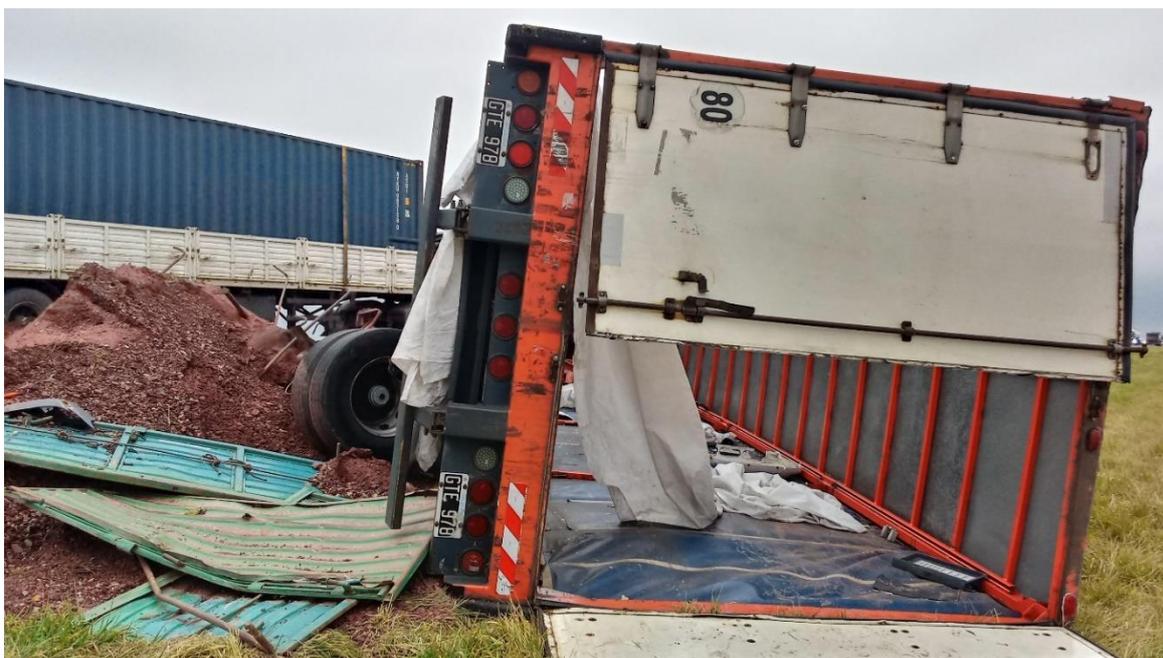
Figura 13. Daños en la estructura del semirremolque del Vehículo 3, sector posterior. Fuente: JST, 2022

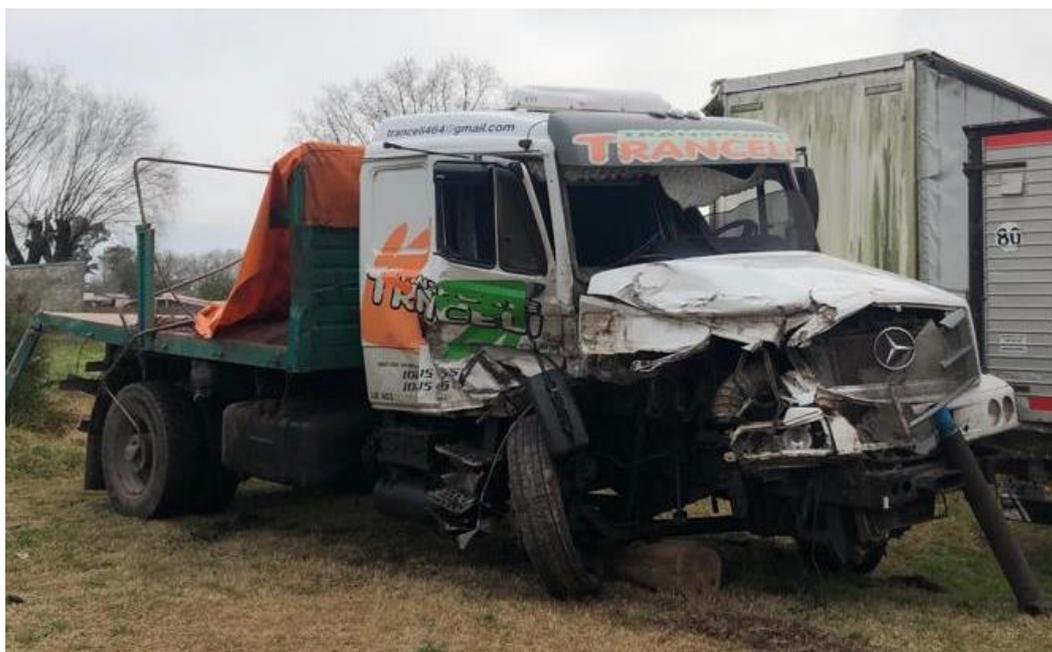
La unidad tractora del Vehículo 4 presentó daños en el sector frontal, con mayor incidencia hacia el lateral derecho, mientras que el semirremolque presentó deformaciones en el sector angular delantero izquierdo.

Figura 15. Daños en la unidad tractora del Vehículo 4, sector angular delantero derecho. Fuente: JST, 2022

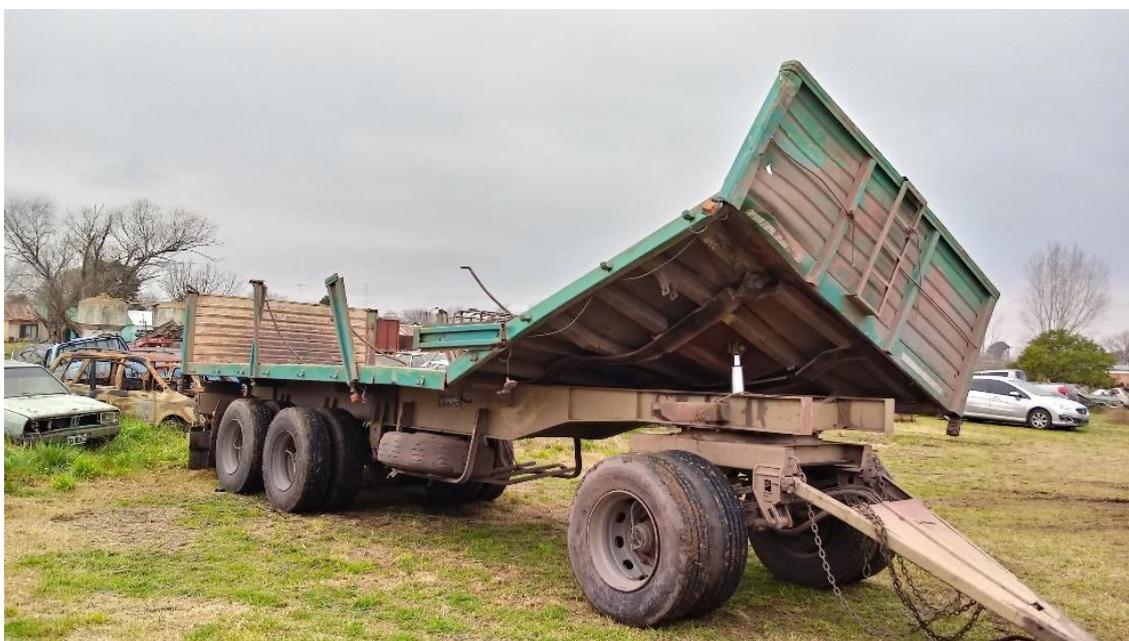
Figura 16. Daños en el semirremolque del Vehículo 4, sector angular delantero derecho. Fuente: JST, 2022

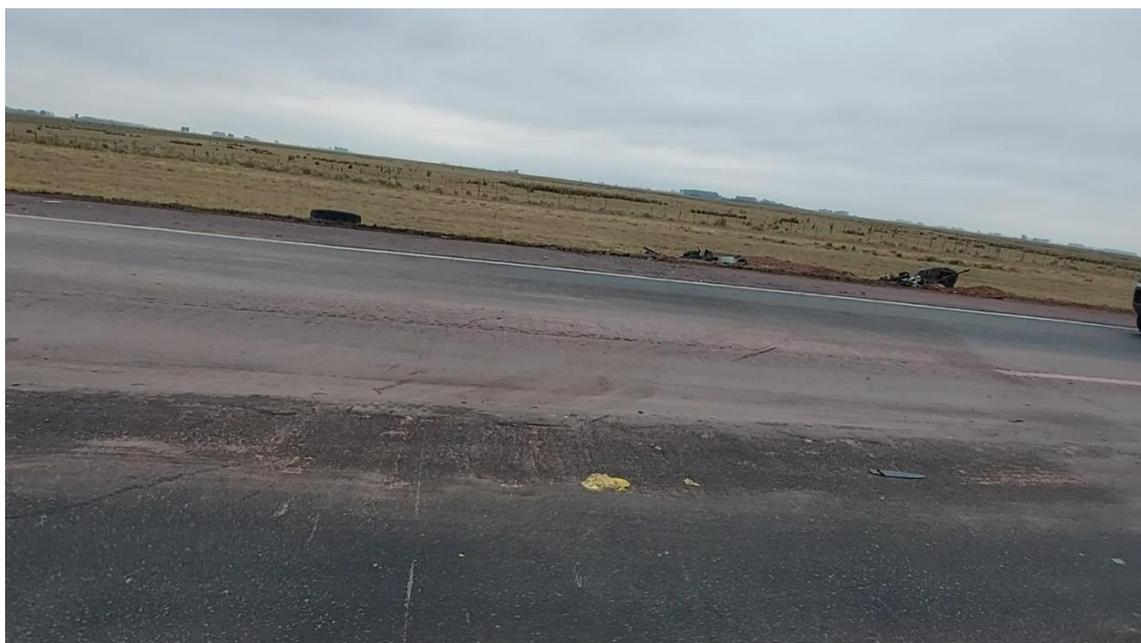
Figura 19. Área del suceso ubicada a 338 metros hacia la ciudad de Azul del cartel progresivo kilométrico 211 de la Ruta Nacional 3. Fuente: JST, 2022

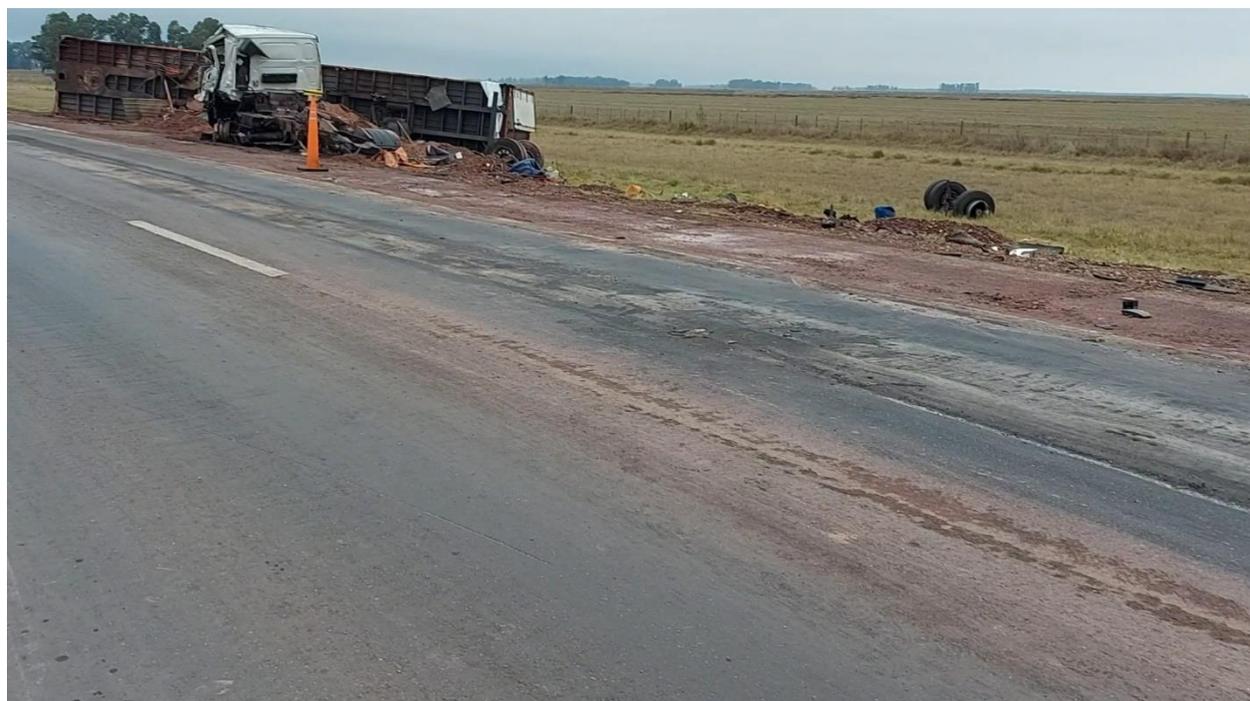
Figura 20. Área del suceso, abrasiones, fluidos vehiculares sobre la calzada y ubicación final del Vehículo 3. Fuente: JST, 2022

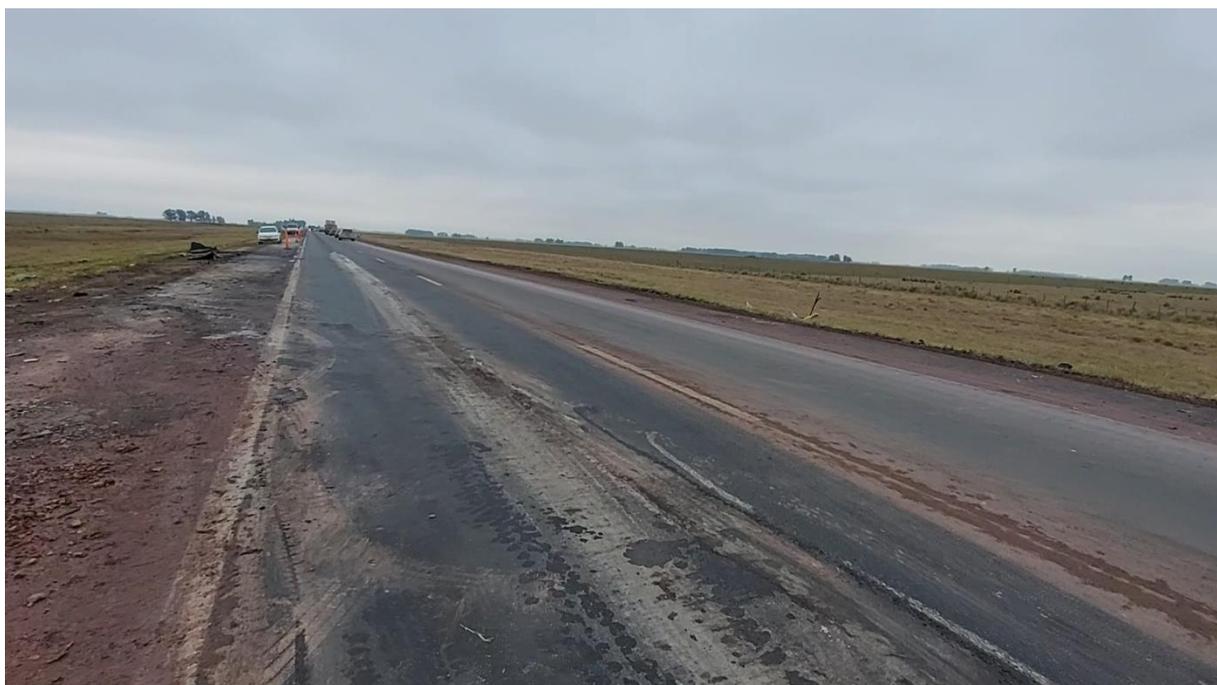
Figura 21. Área del suceso, abrasiones, fluidos vehiculares sobre la calzada. Fuente: JST, 2022

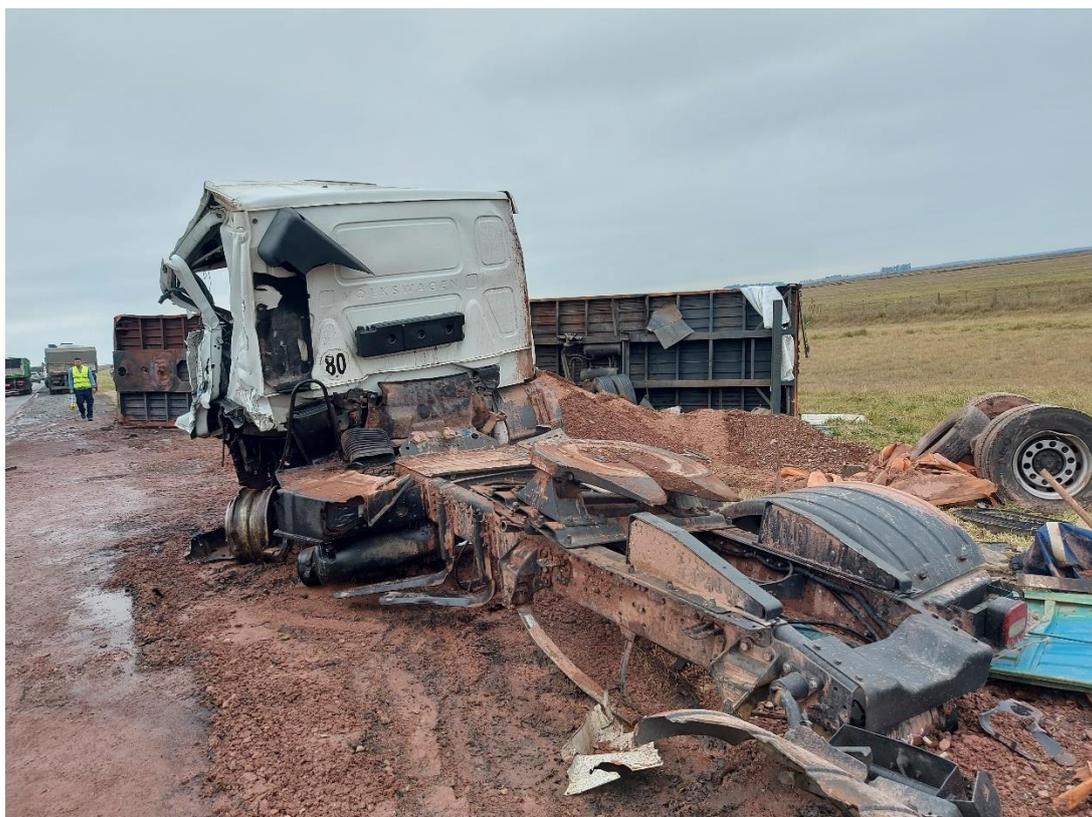
Como posición final, se pudo determinar que el Vehículo 3 quedó volcado sobre su lateral derecho, orientado en diagonal a la vía, con el sector anterior sobre su carril de circulación original y ocupando la banquina y zona de préstamo adyacentes. Por su parte el Vehículo 4 finalizó sobre la calzada, posicionado perpendicular a la ruta y con su frente orientado hacia la banquina opuesta a la de su circulación original. Con respecto a la posición final de los vehículos 1 y 2, no fue posible determinarlas, ya que al momento del relevamiento los vehículos habían sido removidos y, por la magnitud del suceso, el escenario se encontraba alterado producto de las maniobras de asistencia posteriores al accidente.

Figura 22. Fotografía del Vehículo 3 al momento de la inspección ocular. Fuente: JST, 2022

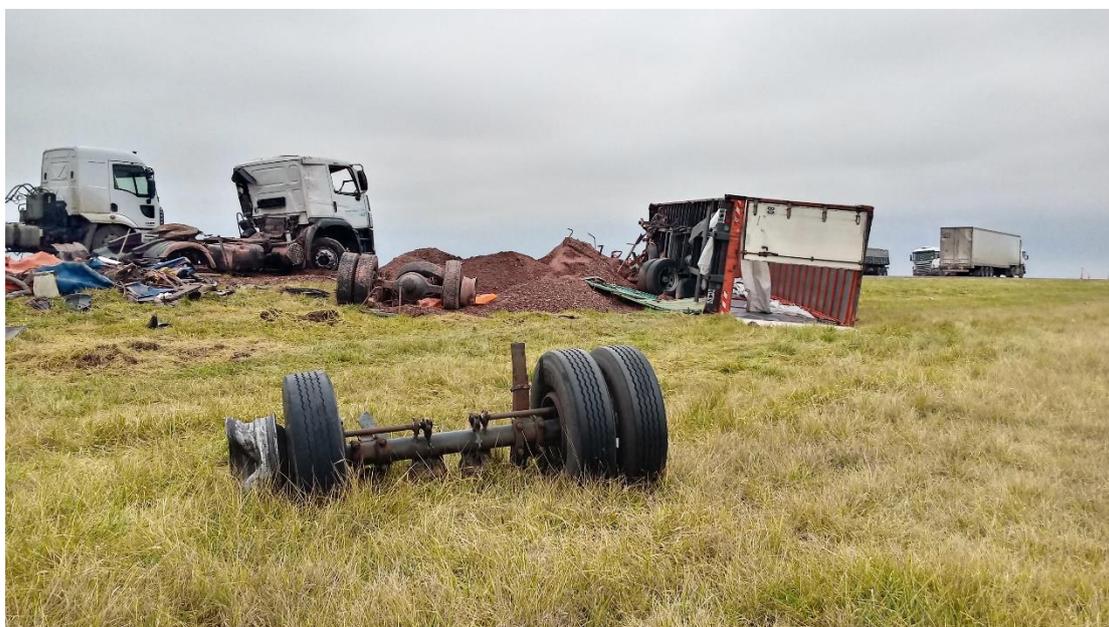
Figura 23. Partes de los vehículos 3 y 4 en el lugar del suceso al momento de la inspección ocular, vista desde el préstamo del carril con sentido hacia la ciudad de San Miguel del Monte. Fuente: JST, 2022.

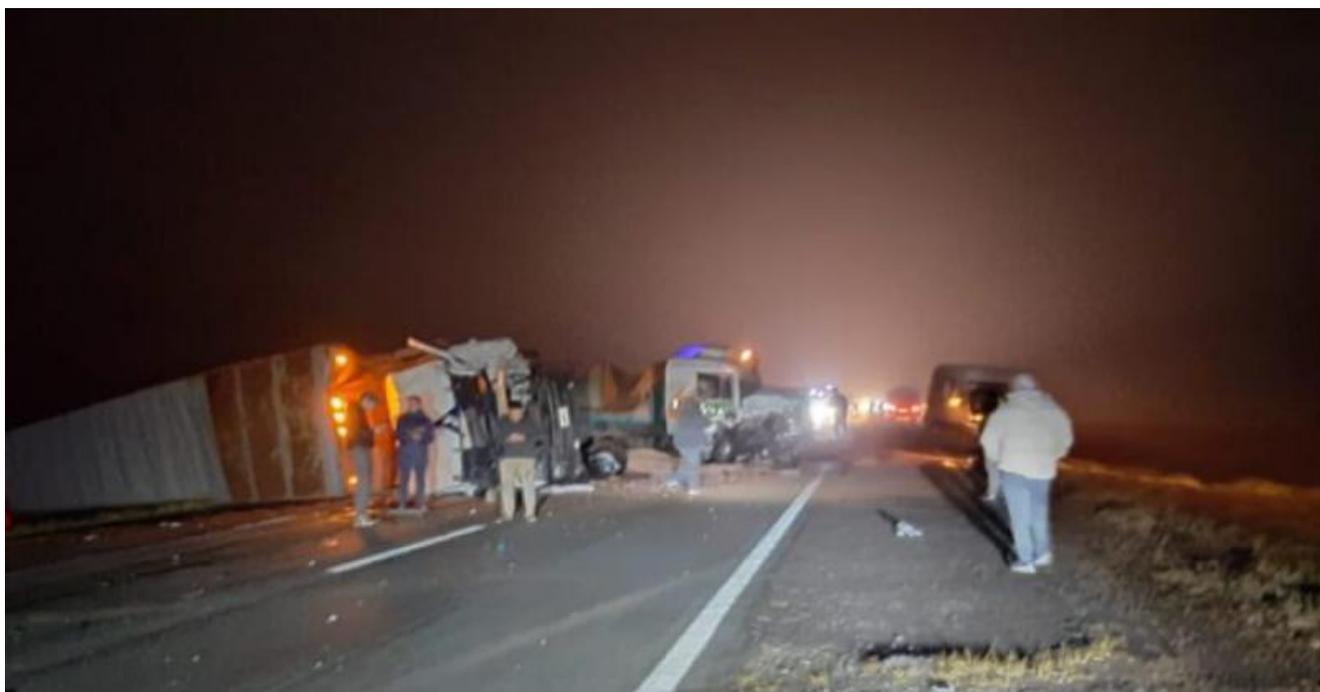
Figura 24. Momento posterior al suceso, posiciones finales de los vehículos 3 y 4, vista desde la banquina adyacente al carril con sentido hacia la ciudad de Azul. Fuente: [El Popular](#), 2022.
