Informe preliminar de Seguridad Operacional

Cicaré CH 12

Lugano, Santiago del Estero

30 de mayo de 2021

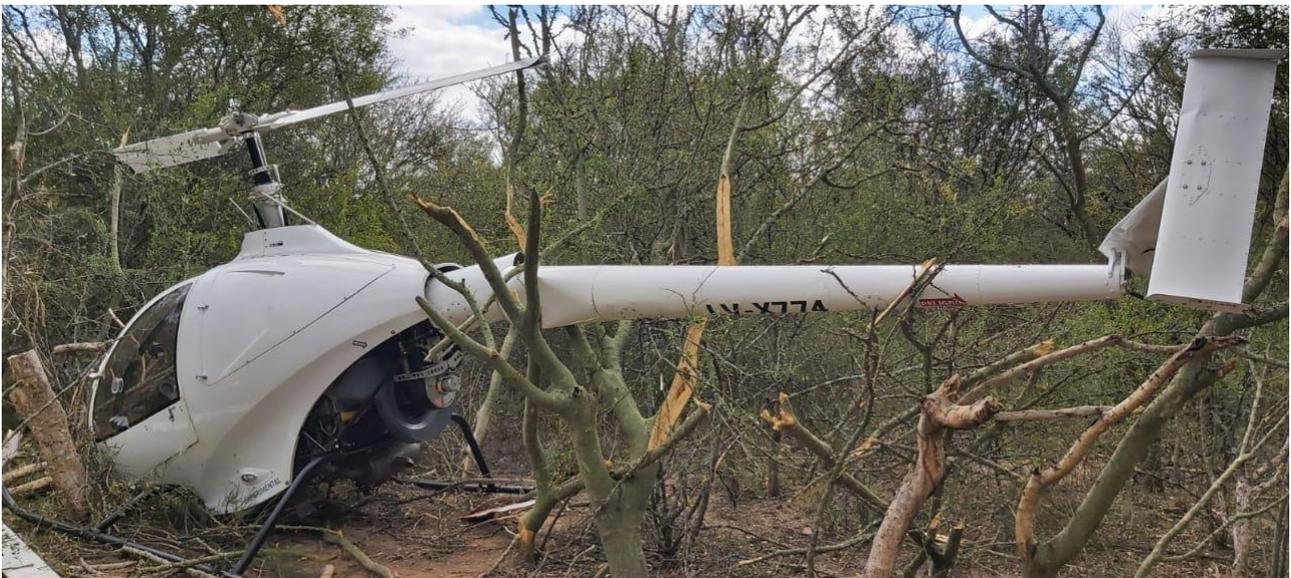
El 30 de mayo de 2021, la aeronave matrícula LV-X774, un Cicaré CH12, despegó del aeródromo de Añatuya, a las 16:50² horas, con destino a La Ramada, en un vuelo de traslado, de aviación general. Luego de 30 minutos de vuelo en condiciones visuales, en la fase de crucero, el piloto perdió el control del helicóptero, y se precipitó a tierra.

Como consecuencia del suceso, la aeronave experimentó daños de importancia en la célula, los rotores y el fuselaje.

Figura 1. Posición final del helicóptero accidentado

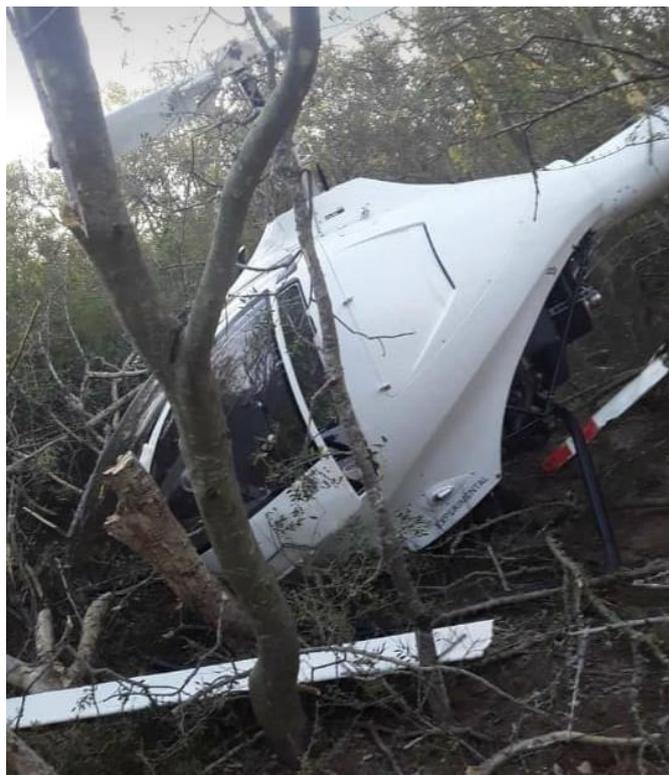
Daños de importancia.

Figura 2. Vista de los daños producidos en la célula.

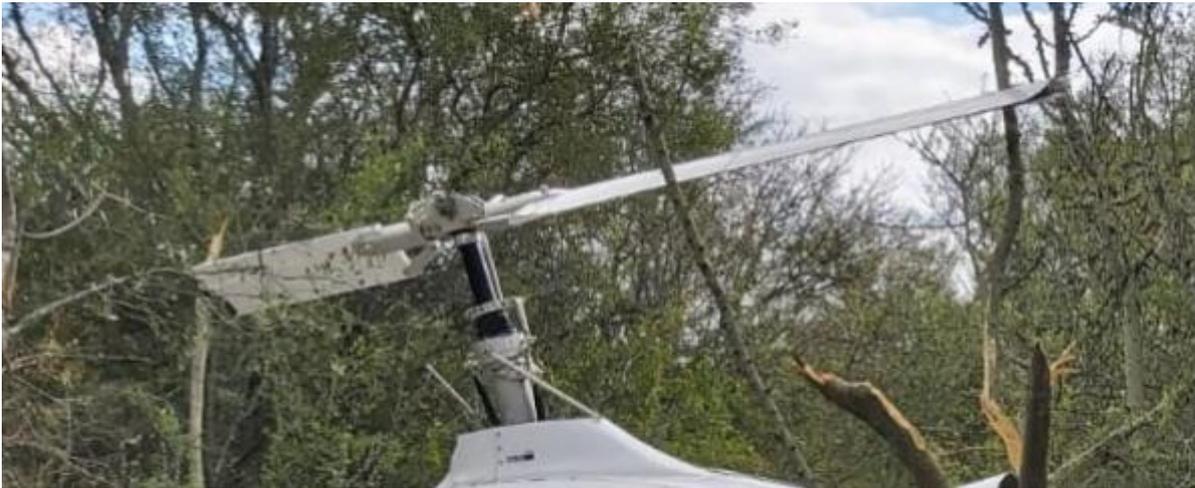
Palas destruidas. Daños de consideración en el mástil.

Figura 4. Estado de las palas del rotor principal

El helicóptero impactó contra el terreno luego de atravesar árboles y follaje del monte, que amortiguaron su caída considerablemente. La caída fue vertical, por lo que no hubo dispersión de restos. Las palas del rotor principal se partieron. En el trabajo de campo no encontró el rotor de cola.

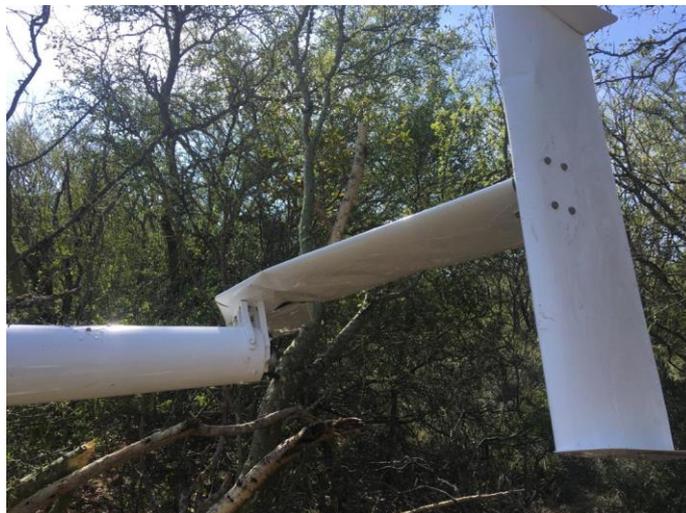
Destruído.

Figura 5. Imagen donde debería estar el rotor de cola.

- Posible rotura de la caja del rotor de cola.
-

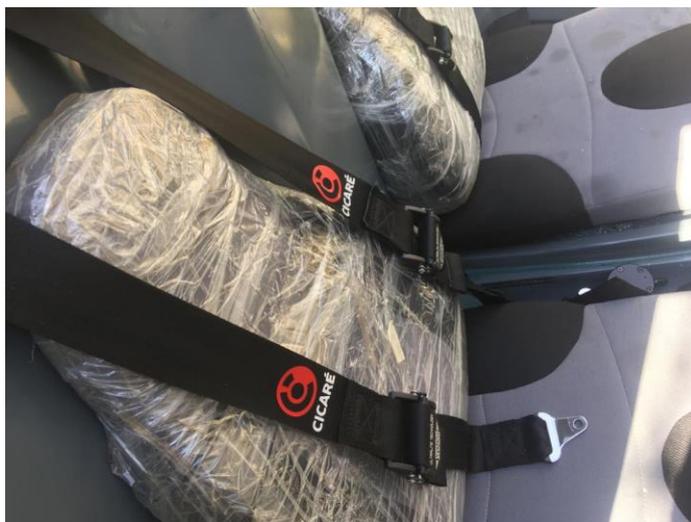
El piloto abandonó la aeronave por sus propios medios con lesiones leves. La cabina no sufrió deformaciones importantes. Los arneses y anclajes del asiento del piloto, soportaron los esfuerzos a los que fueron sometidos. La aeronave no estaba equipada con baliza ELT, no era mandatorio según la reglamentación

Figura 8. Estado del arnés y asiento del piloto.
