Informe de Seguridad Operacional

Contacto anormal con la pista

Cessna R182, LV-GUK

41953974/21

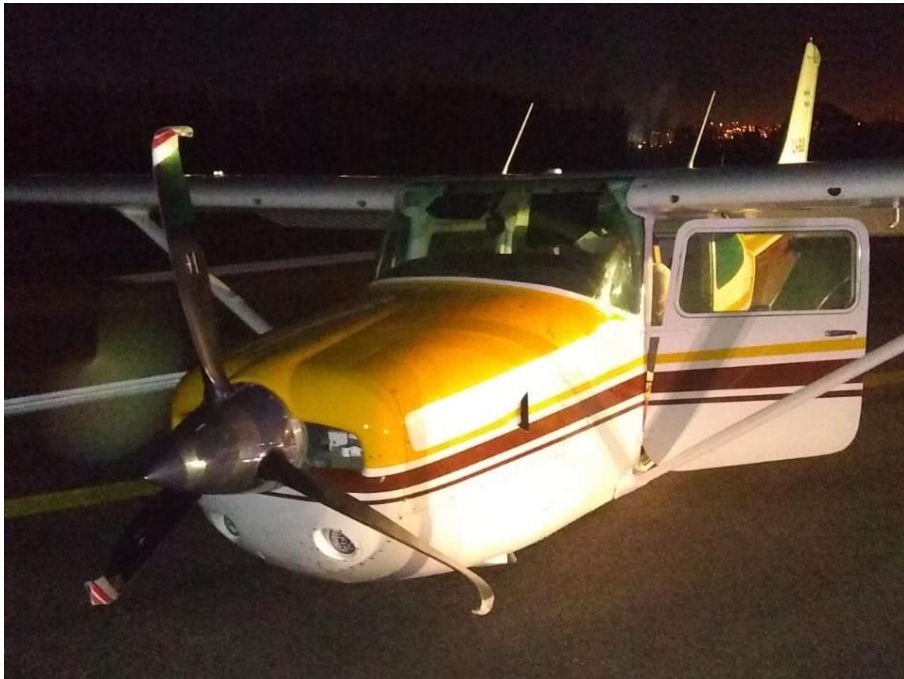
Figura 1. Aeronave involucrada en el accidente

Daños de importancia.

Daños por detención brusca.

La investigación estableció que las deformaciones y fracturas observadas en la aeronave ocurrieron como consecuencia del aterrizaje realizado con el tren retraído. De acuerdo con los ensayos efectuados, se determinó que el tren de aterrizaje, así como la alarma sonora que avisa que éste se encuentra retraído, funcionaban correctamente.

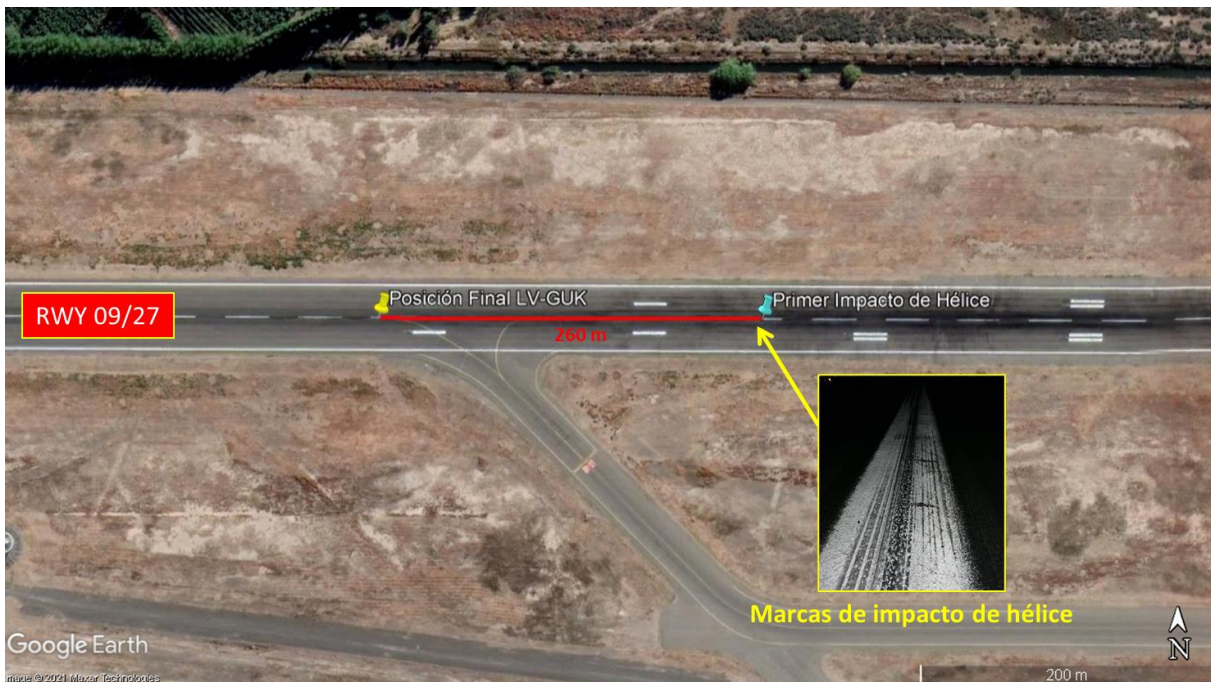
La investigación identificó las primeras marcas de impacto de hélice a aproximadamente 600 metros de la cabecera de pista 27. Posteriormente, la aeronave recorrió una distancia de 260 metros hasta su detención con rumbo 245°. No hubo dispersión de restos.

Figura 2. Trayectoria y posición final de la aeronave

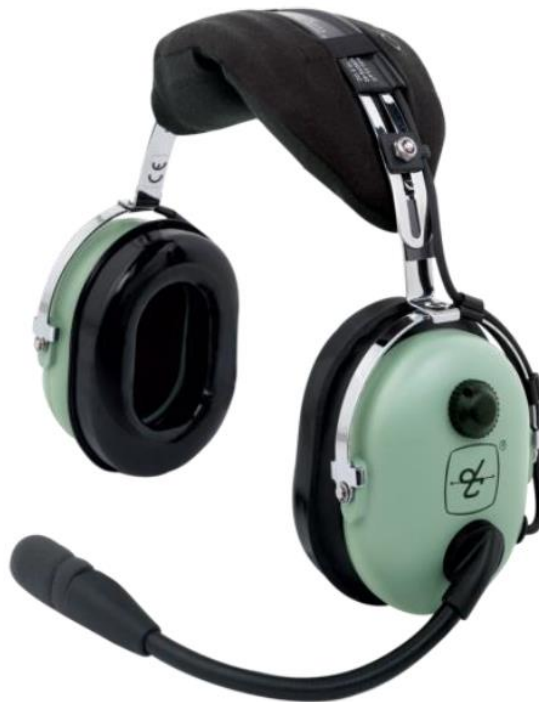
La investigación determinó que el piloto equipaba unos auriculares marca David Clark, modelo H10-13.4, que incluyen entre sus características principales una marcada reducción pasiva del ruido. Para su funcionamiento, los auriculares deben ser conectados a la caja de audio de la aeronave.

Figura 5. Auriculares David Clark H10-13.4

La investigación determinó que el modelo utilizado por el piloto contaba con un sistema de reducción de ruido pasivo. Este tipo de auriculares utilizan en las almohadillas que cubren las orejas una espuma supresora del ruido que permite aislarse del sonido exterior. Si bien no fue posible realizar ensayos en vuelo con estos auriculares, la evidencia disponible para la investigación sugiere que la atenuación del ruido provocada por su utilización no habría permitido al piloto escuchar la alarma de tren de aterrizaje.

- ✓ La investigación no halló evidencia que sugiriera un mal funcionamiento del sistema de tren de aterrizaje.
- ✓ La evidencia disponible para la investigación sugiere que la LCP previa al aterrizaje no fue realizada en su totalidad.
- ✓ La atenuación del ruido provocada por la utilización de los auriculares marca David Clark, modelo H10-13.4, con cancelación pasiva de ruido probablemente no permitió al piloto escuchar la alarma de tren de aterrizaje.

Elaborar y difundir una circular de asesoramiento que advierta a pilotos y operadores acerca de los potenciales peligros que devienen de la utilización de auriculares con cancelación de ruido, independientemente de que posean un sistema de reducción activo o pasivo del ruido, durante la operación de una aeronave.

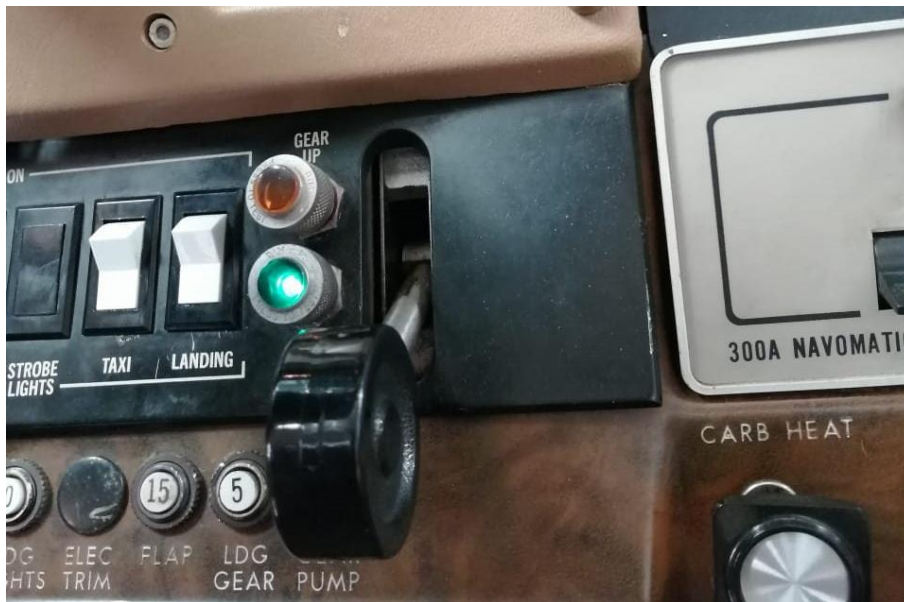
- al reducir la palanca de potencia, la alarma sonora de tren de aterrizaje emitida por los parlantes ubicados en la parte superior de la cabina se activó. Esta operación fue reiterada en varias ocasiones, siempre con el mismo resultado.
- con potencia reducida y la alarma de tren de aterrizaje activa, se bajó la palanca de tren. La alarma se desactivó, el tren de aterrizaje se extendió sin inconvenientes y la luz verde indicadora de su posición se encendió en la cabina.

Figura 6. Luz de color verde indicadora de la extensión del tren de aterrizaje
