INFORME PRELIMINAR DE SUCESO AUTOMOTOR

Título: 125. IP. Cargas, colisión múltiple, Victoria III, Entre Ríos

Fecha y hora: 14/9/2022 11:40 aproximadamente

Dirección Nacional de Investigación de Sucesos Automotores

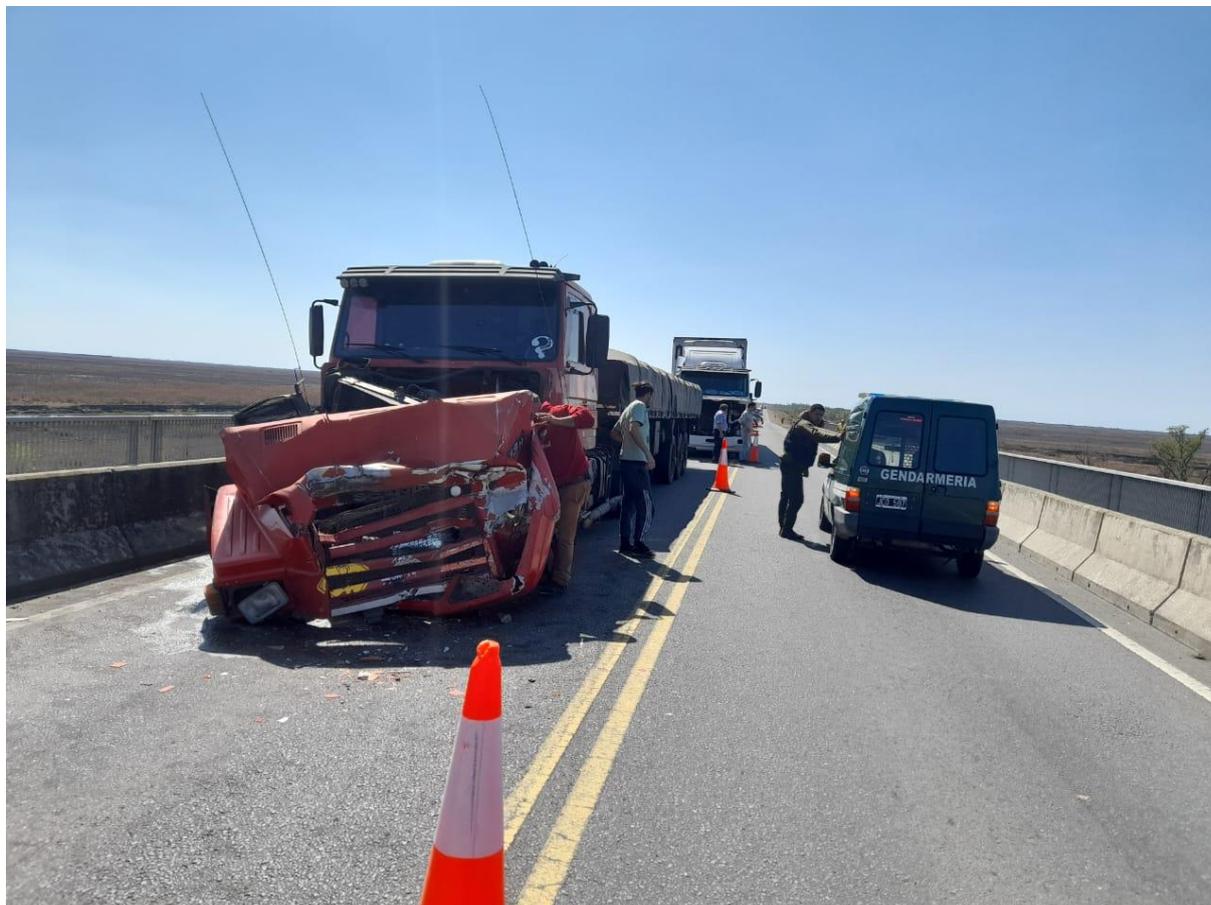
Figura 1. Vehículos 2 y 3 en el lugar del suceso. Fuente: Caminos del Río Uruguay, 2022

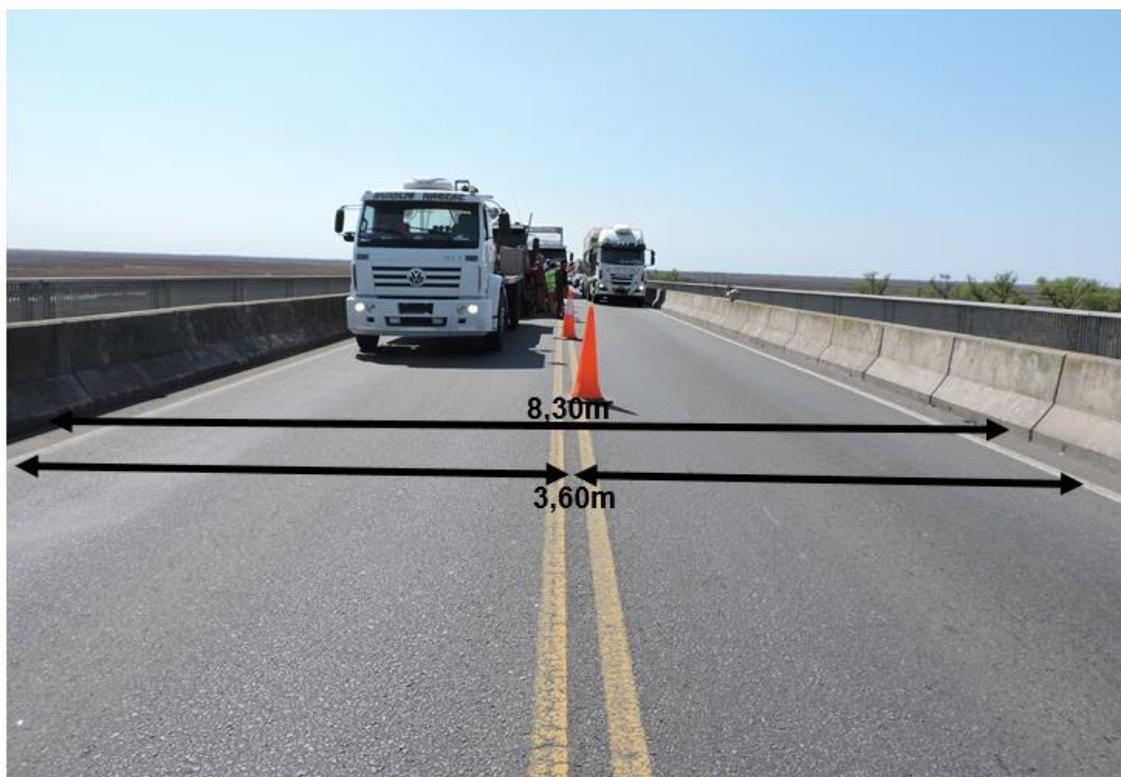
El puente donde se produjo el accidente poseía 8,30 m de ancho, con un carril de 3,60 m de ancho por sentido de circulación. La superficie era de asfalto con señalización horizontal (línea central continua doble amarilla con prohibición de adelantamiento y línea de borde de calzada blanca). En cuanto a la señalización vertical en el lugar, se observaron indicativas de velocidades máximas y mínimas, de precaución por animales sueltos, informativa “Arroyo San Lorenzo”. Además, en la zona del accidente, particularmente en el inicio del puente (sentido hacia Rosario) se observaron barreras semirrígidas metálicas y en la zona de puente, barreras rígidas de hormigón.

Figura 3. Dimensiones sobre el puente donde se produjo el suceso. Fuente: JST, 2022

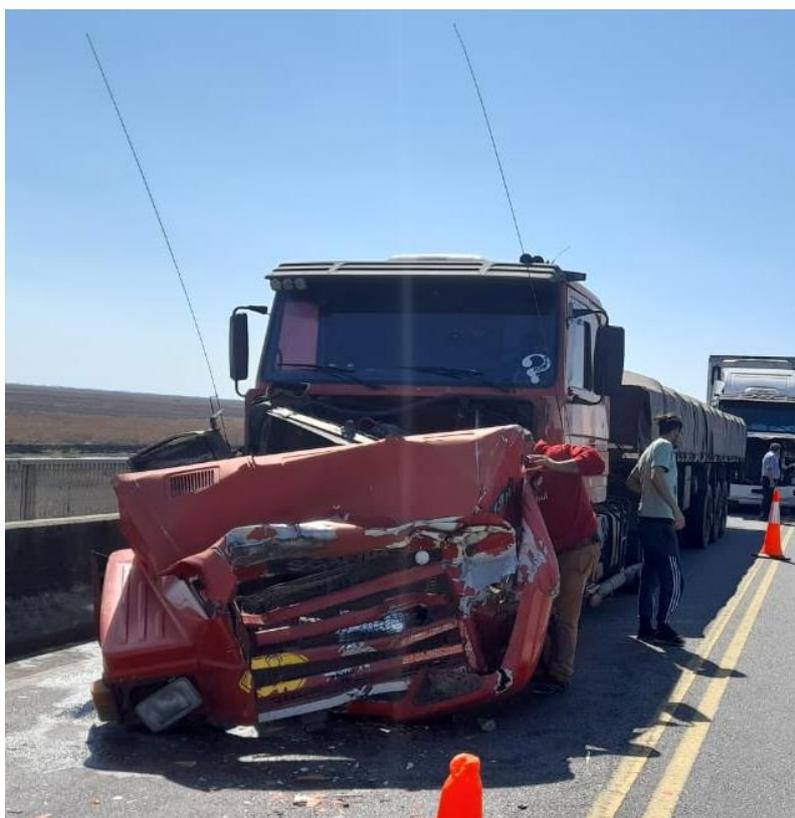
El camión tractor presentó daños en su parte frontal producto del impacto con el Vehículo 1, con desprendimiento de capó y guardabarros delantero. En cuanto al semirremolque de la unidad, este no presentó daños visibles significativos al momento de la inspección.

Figura 4. Daños en la parte frontal del Vehículo 2. Fuente: Caminos del Río Uruguay, 2022

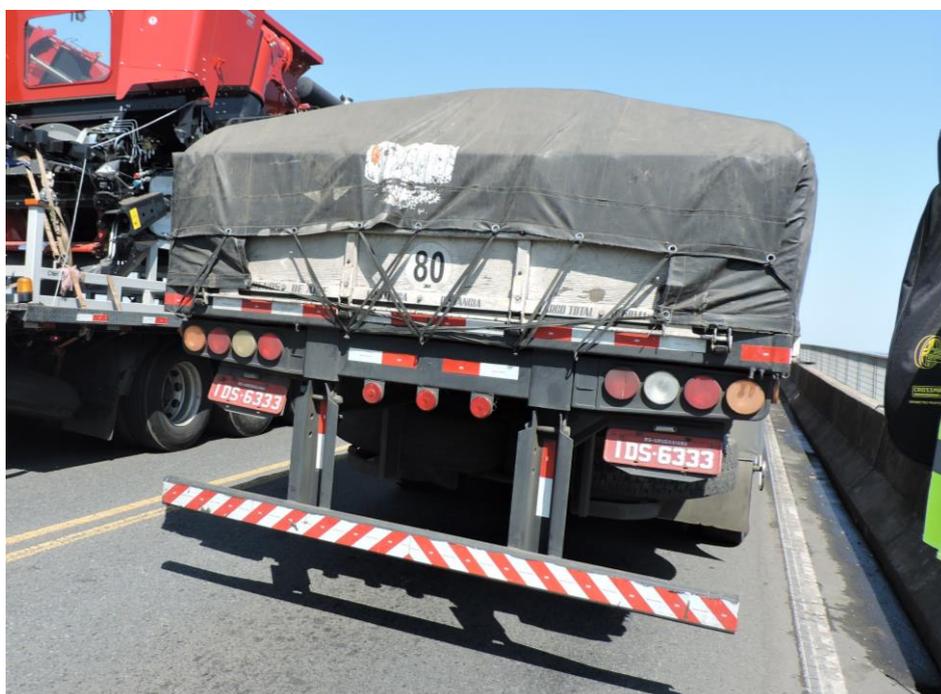
Figura 5. Parte posterior del Vehículo 2, sin daños visibles. Fuente: JST, 2022

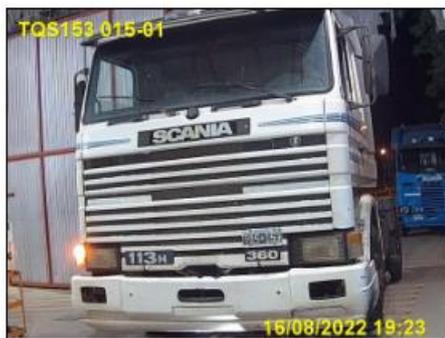
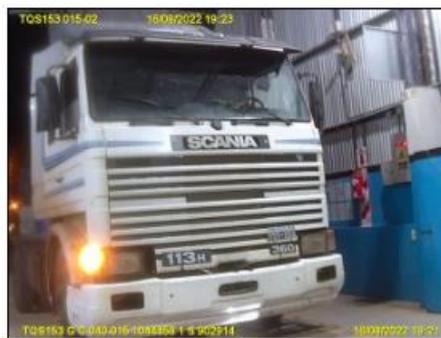
Código	Gravedad	Descripción	Observaciones
030516	L	Sistema de frenos > Tuberías Fijas, Tuberías Flexibles, Pulmones, Levas, Registros, Campanas, Discos, Mordazas, Guarniciones, Cintas, Abs/Ebs > Cintas frenos que sobresalen del perfil de las campanas	
040503	L	Chasis > Motor Transmisión > Pérdidas de fluidos en el conjunto transmisión, sujeción	
070604	L	Sistema Eléctrico > Sistema de Iluminación y señalización exterior - faros principales (luces altas y bajas) > Intensidad no adecuada	
070701	L	Sistema Eléctrico > Sistema de Iluminación y Señalización exterior - Luces de Posición > Color de las luces no permitido

Figura 6. Fotovalidación de la última RTO del camión tractor TQS153 correspondiente al Vehículo 3.

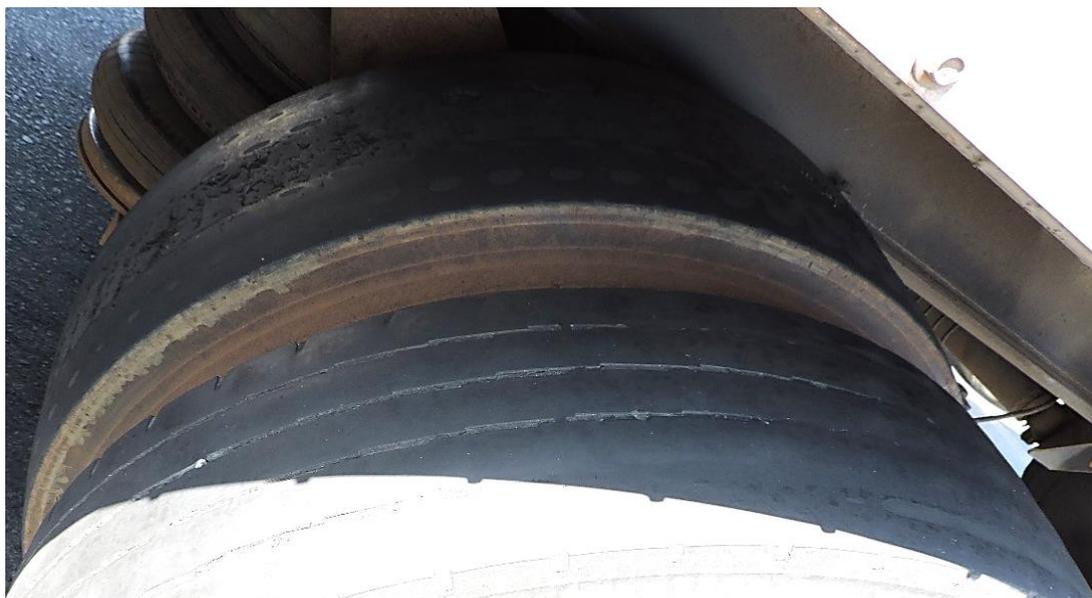
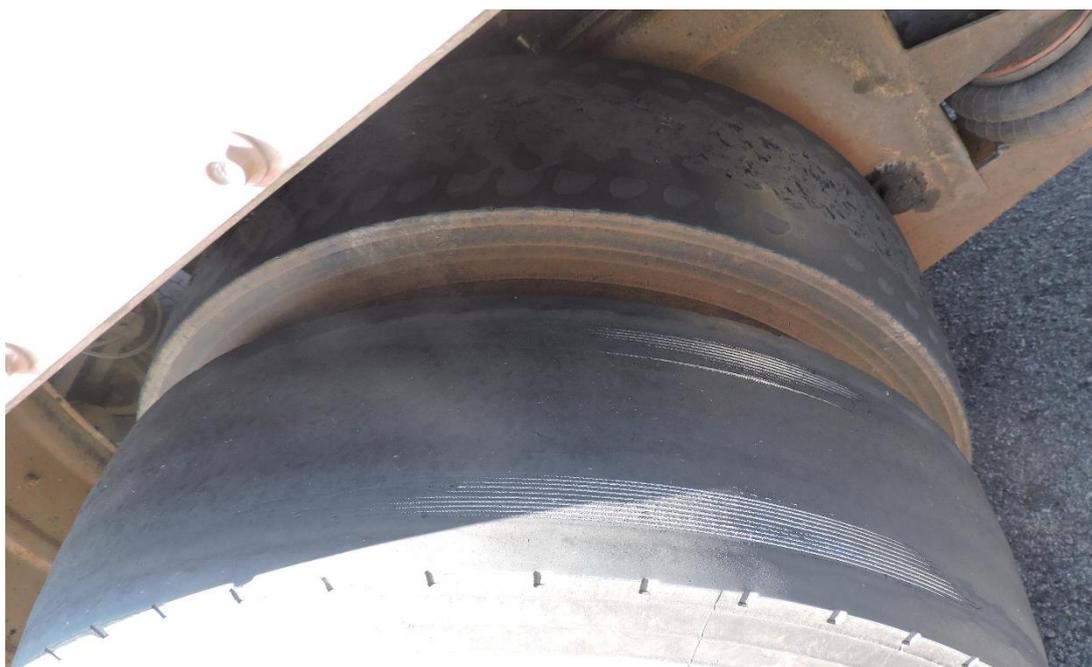
Es preciso mencionar que el semirremolque presentaba neumáticos deteriorados con profundidad de dibujo insuficiente al momento del relevamiento de campo (ver próxima figura). En la planilla histórica de RTO del vehículo, en el apartado "Neumáticos y Llantas", se describe "Estado general, cortes, erosiones, recapados, abombamientos, envejecimiento" con una gravedad leve.

Figura 7. Neumáticos del semirremolque OSS810. Fuente: JST, 2022

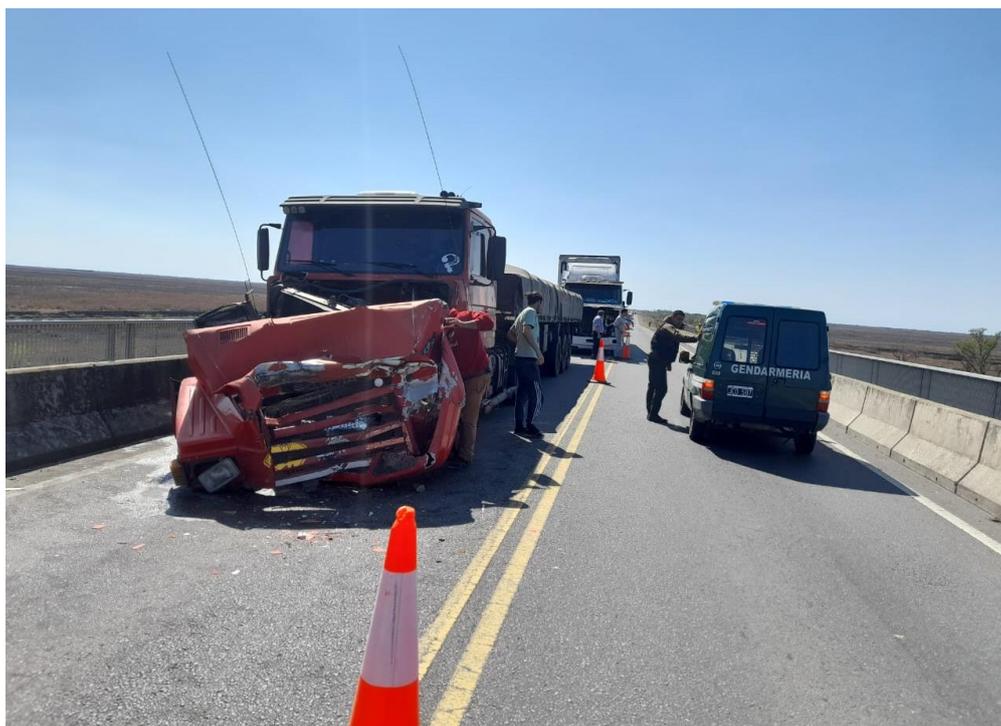
Finalmente, las unidades quedaron alojadas sobre la cinta asfáltica, en el carril derecho, con sus partes frontales con sentido hacia Rosario. El Vehículo 3, particularmente, tuvo su punto de inmovilidad final a unos 48,7 m del inicio del puente, distancia medida desde la parte trasera de su semirremolque.

Figura 8. Vehículos 2 y 3 momentos posteriores al suceso. Fuente: Caminos del Río Uruguay, 2022
