# Informe de Seguridad Operacional

Pérdida de control en vuelo

Tecnam P2002 Sierra, LV-S008

**32447215/21**

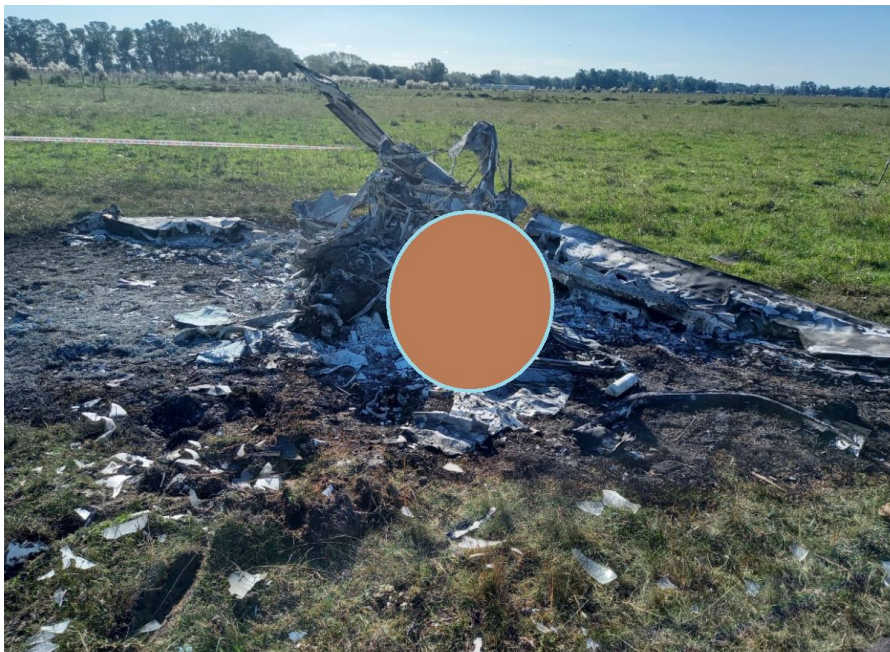
Figura 1. Aeronave LV-S008 en el lugar del suceso

Como consecuencia del impacto y posterior incendio, la aeronave resultó destruida y ambos tripulantes perdieron la vida.

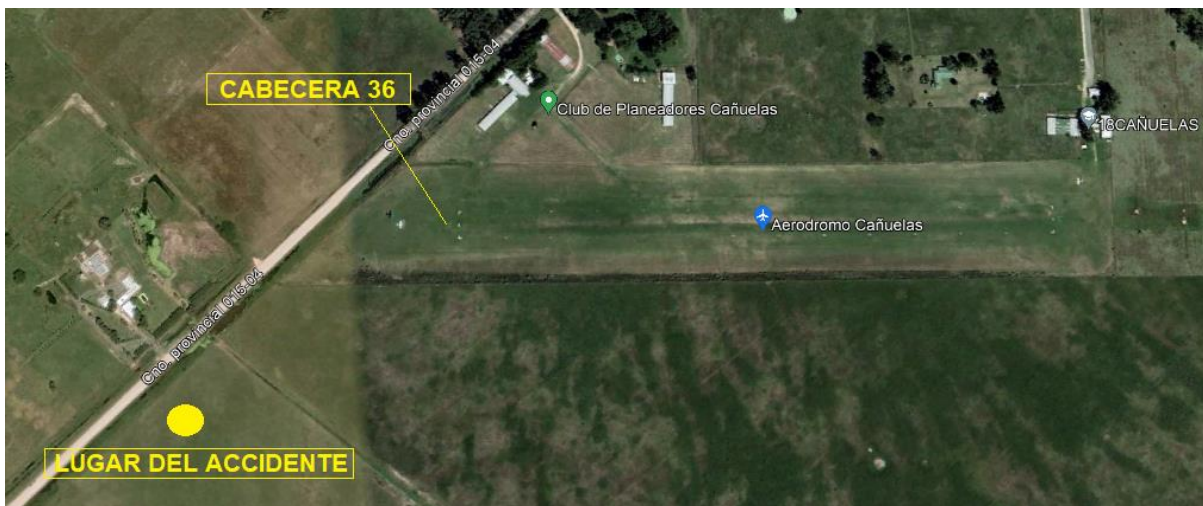
El accidente se produjo en la proximidad al aeródromo sobre en un lote ubicado a 300 metros de la cabecera 36 del aeródromo de Cañuelas (Cañuelas, provincia de Buenos Aires).

Figura 5. Lugar del impacto de la aeronave

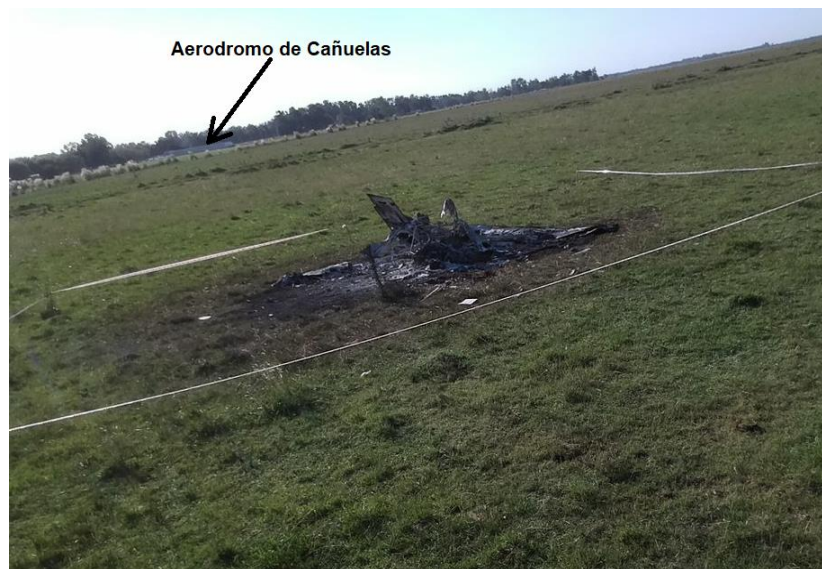
Las marcas observadas en el terreno y los daños observados en la estructura de la aeronave, evidencian una dinámica de colisión con un alto grado de ángulo de picada.

Debido a los daños producto del incendio no se pudo establecer fehacientemente la velocidad de la aeronave al momento del impacto.

Figura 6. Lugar del impacto

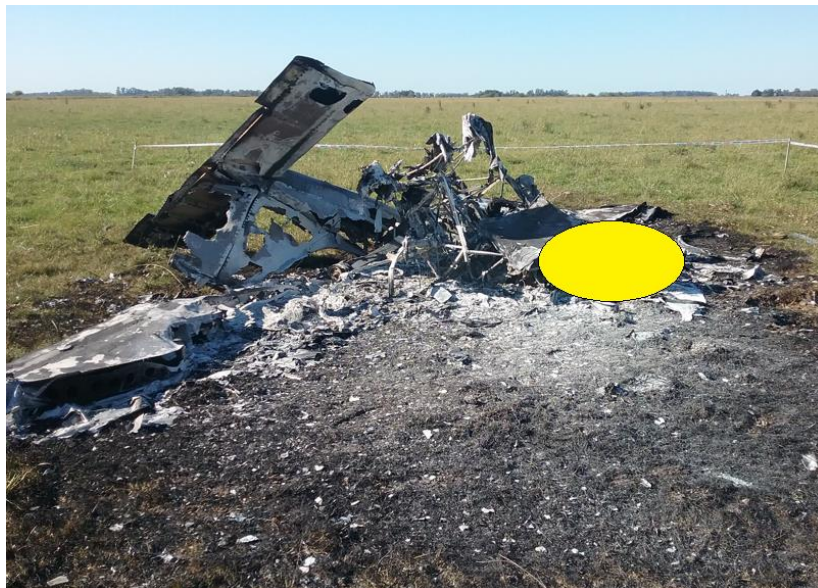
Figura 7. Estado final de la aeronave

En el terreno, se verificaron el estado de las superficies de control, la continuidad de cables de comando y los componentes estructurales de la aeronave, no encontrando indicios de fallas o mal funcionamiento de alguno de ellos anteriores al impacto y su exposición al fuego.

No pudo determinarse la posición de *flaps* y comando de potencia por el estado en que quedó la aeronave tras de su exposición al fuego.

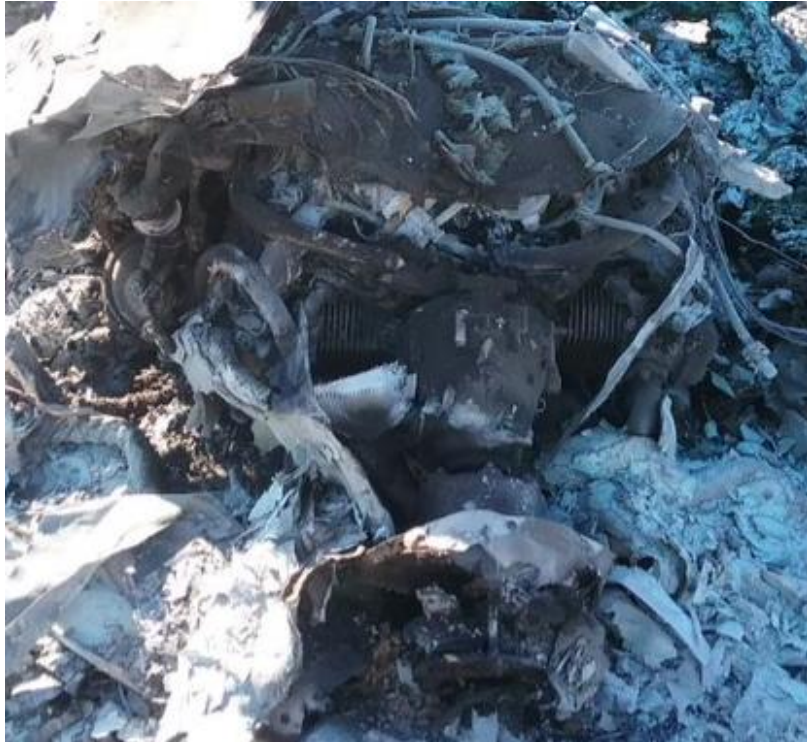
Con respecto al motor de la aeronave, debido a su estado (dañado por exposición al fuego), no se pudo corroborar su correcto funcionamiento al momento del accidente.

Figura 8. Estado final del motor
