INFORME PRELIMINAR DE SUCESO AUTOMOTOR

Título: 126. IP. Cargas, colisión, Porteña, Córdoba

Fecha y hora: 23/9/2022 11:20

Expediente: EX-2022-102116587- -APN-DNISAU#JST

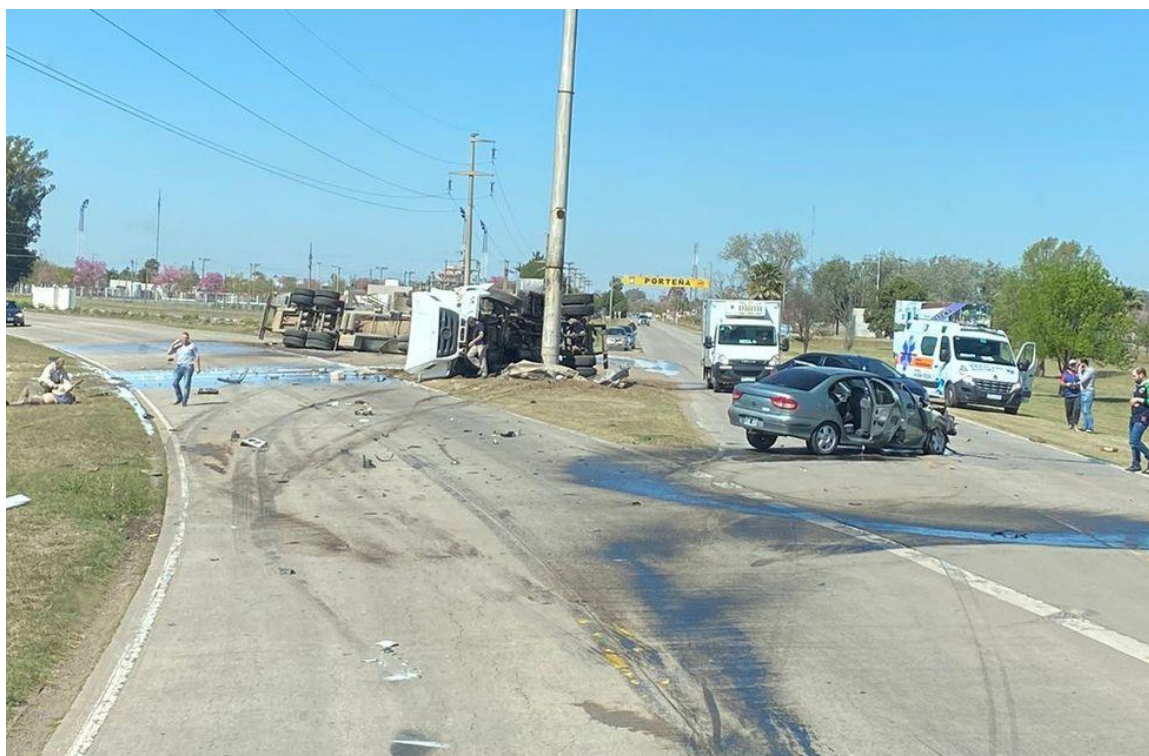
Figura 1. Posición final de ambos vehículos. Fuente: Diario [La Voz](#), 2022

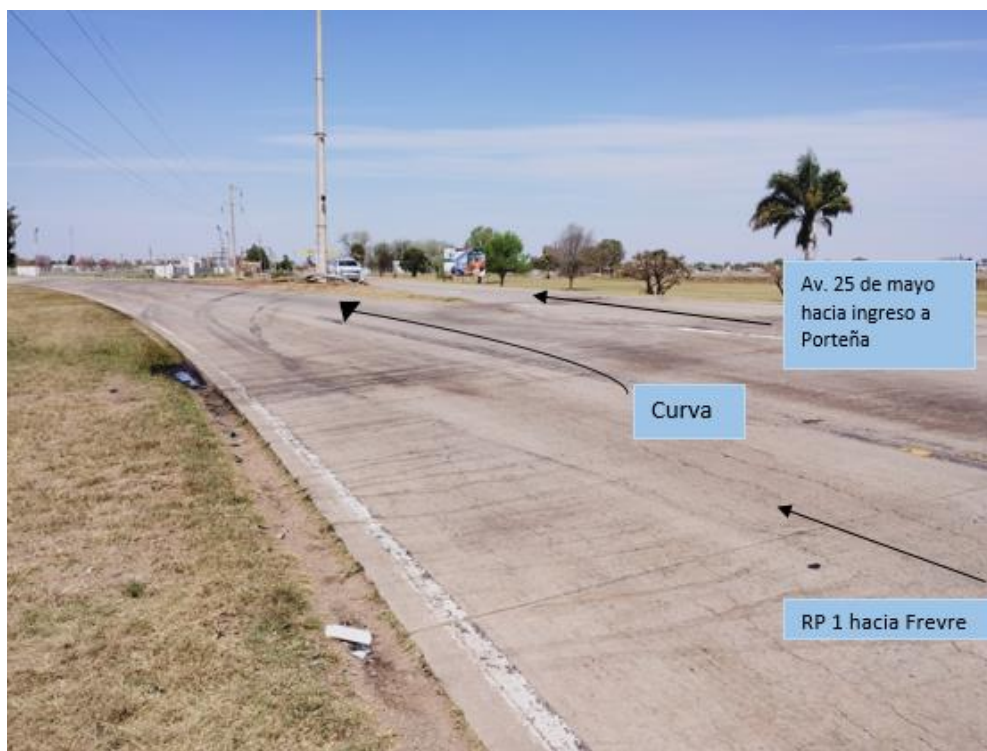
Referente a RP 1, previo al lugar del suceso está compuesta por un tramo recto y en la zona del hecho investigado exhibe una curva hacia la izquierda para quienes circulan con sentido hacia Freyre, es decir, con radio interno sobre el sentido de circulación hacia Brinkmann (Ver figuras 2 y 3)

Figura 3. Confluencia de vías RP 1 y Av. 25 de mayo. Fuente: JST, 2022

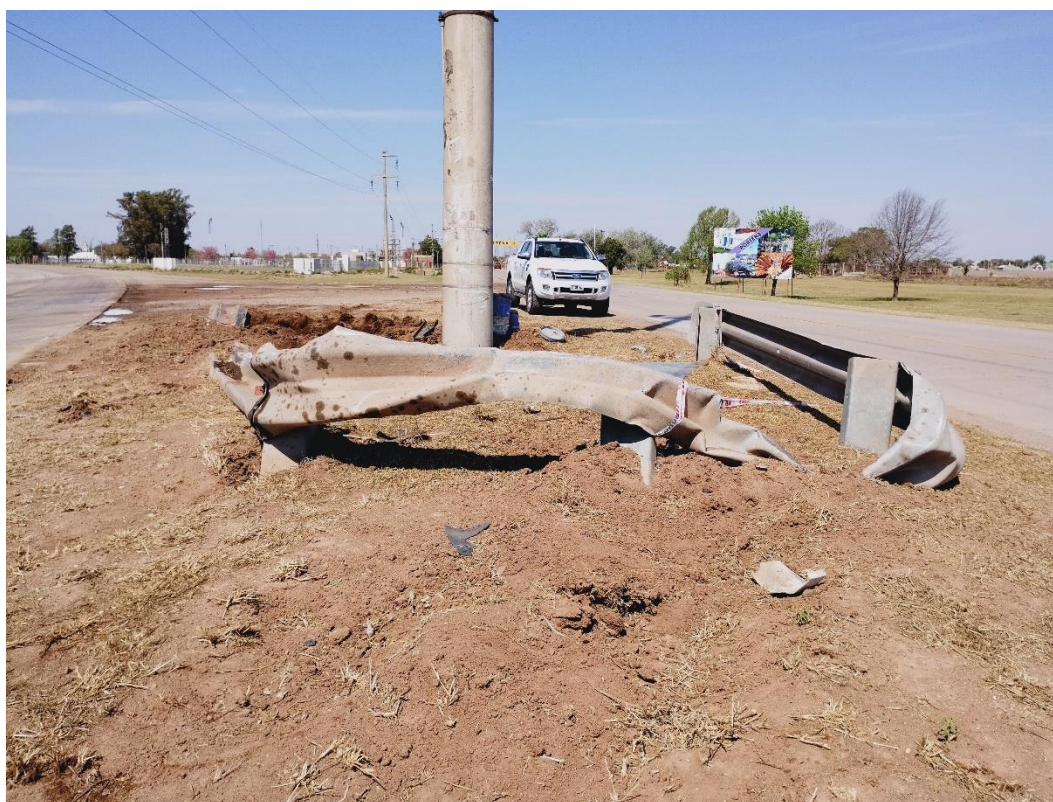
Para la separación de las vías, existe un cantero central conformado por pasto, delimitado por defensas viales metálicas (*flex beam*) que sufrieron deformación y desplazamiento poscolisión (Ver figura 4).

Figura 4. Deformación de barrera de contención lateral a causa del impacto. Fuente: JST, 2022

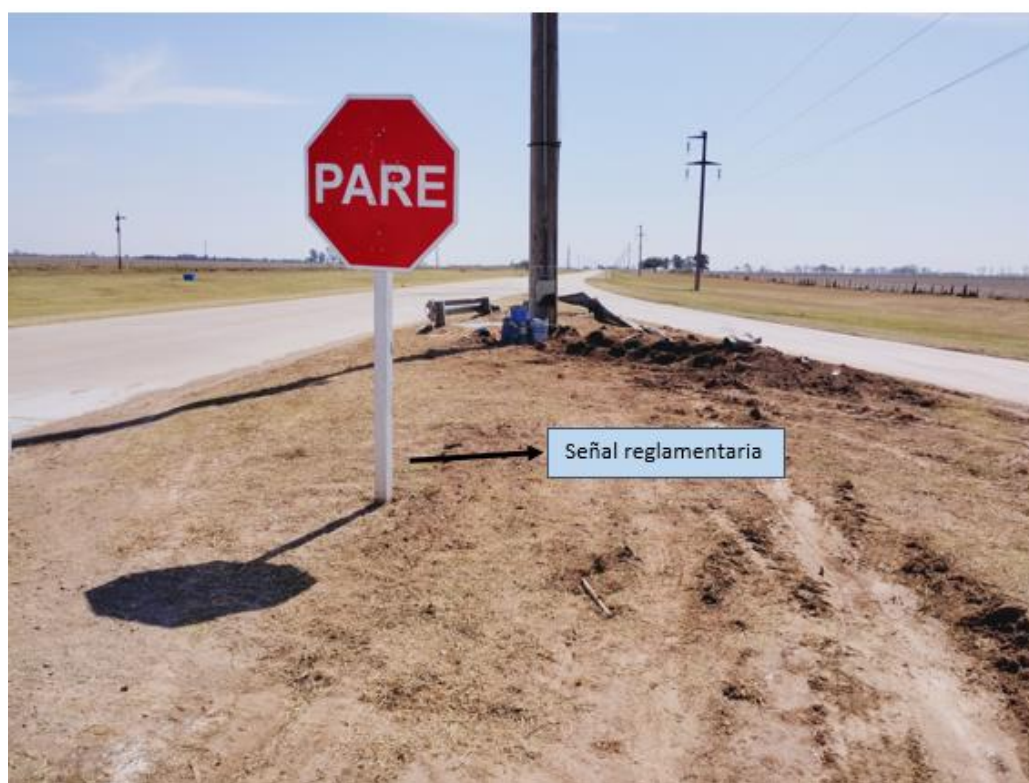
Los vehículos que circulan sobre Av. 25 de mayo en dirección sur pueden observar señalización vertical de “Pare” (ver Figura 5). Con respecto a la señalización horizontal, sobre Av. 25 de mayo se observó doble línea continua amarilla central, línea blanca continua en los bordes de calzada y flecha simple direccional sobre ambos carriles, todas con un elevado desgaste que dificulta su percepción (ver Figura 6). El tipo y estado de señalización coincide con la relevada sobre la RP 1.

Figura 5. Señal reglamentaria de “Pare” para vehículos que circulan por Av. 25 de mayo para incorporarse a RP 1. Fuente: JST, 2022

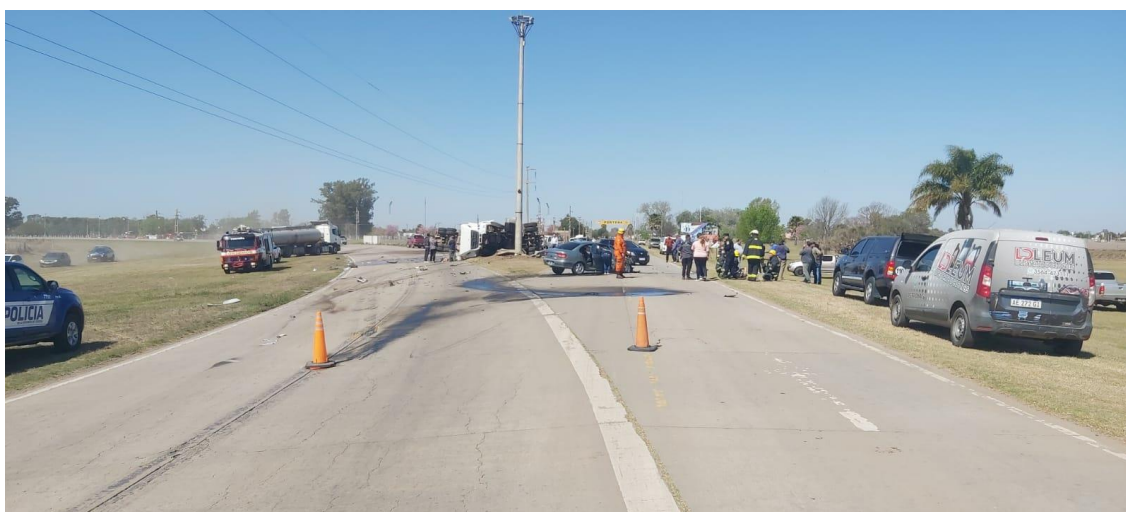
Figura 6. Señalización horizontal ilegible sobre Av. 25 de mayo y RP 1. Fuente: JST, 2022

- Evaluación de elementos de infraestructura vial (por ejemplo, geometría, configuración, señalización horizontal y vertical, iluminación, reductores de velocidad, etc.) en ingresos y egresos de localidades, para rutas en zonas rurales.

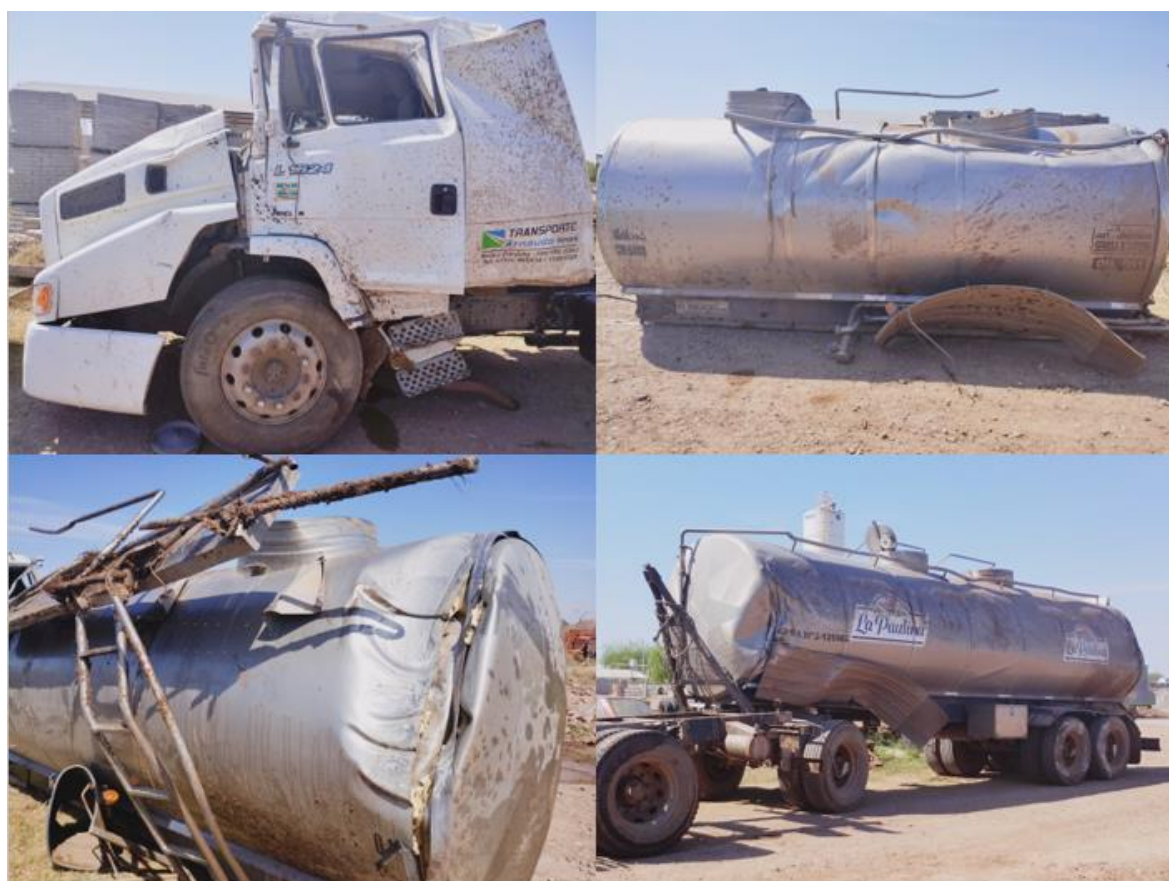
En el Vehículo 1 se observaron daños sobre la parte anterior que implican abolladura del paragolpes y de ambas puertas. Además, desprendimiento del paragolpes delantero desde su lado izquierdo y rotura sobre el lado derecho producto del impacto con el Vehículo 2 incluyendo ópticas delanteras, parabrisas y ambos neumáticos. La cisterna sufrió desprendimiento de los puntos de sujeción que se encuentran sobre los largueros producto del vuelco y raspadura en toda su estructura a causa del contacto con el asfalto hasta llegar a su posición final.

Figura 9. Daños constatados en el Vehículo 1. Fuente: JST, 2022

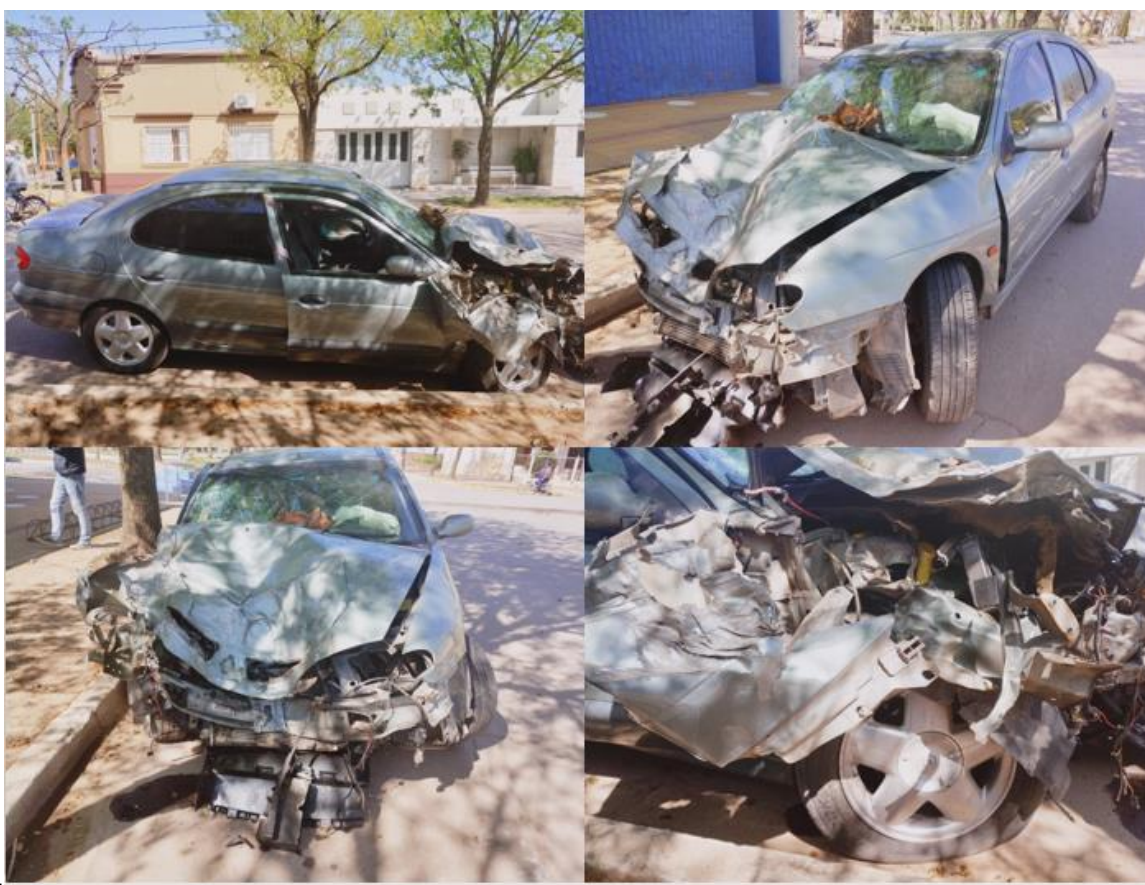
Sobre el Vehículo 2 se constataron daños en su parte anterior, con predominancia sobre el vértice delantero derecho. Se observó abolladura de capó y de puerta derecha delantera. Además, sufrió rotura del paragolpes delantero, ópticas también delanteras, y guardabarros derecho.

Figura 10. Daños constatados sobre el Vehículo 2. Fuente: JST, 2022

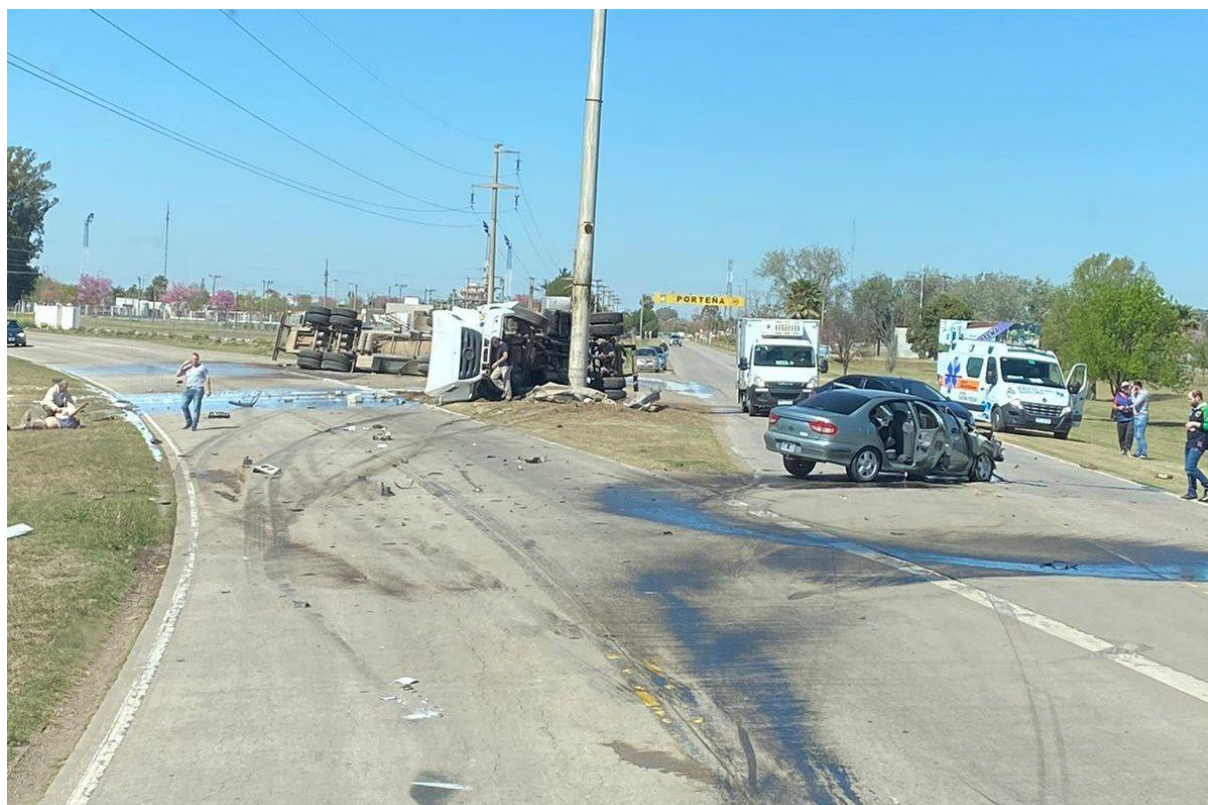
Dadas las huellas relevadas en el lugar, se infiere que el Vehículo 1 realizó una maniobra de esquite hacia su izquierda al percibir al Vehículo 2 y la inminencia del impacto. El Vehículo 1 obtuvo su posición final volcado de forma lateral sobre el cantero central. Con respecto al Vehículo 2, finalizó sobre la Av. 25 de mayo junto a la intersección con la RP 1.

Figura 11. Posiciones finales de ambos vehículos involucrados. Fuente: Policía Caminera, 2022

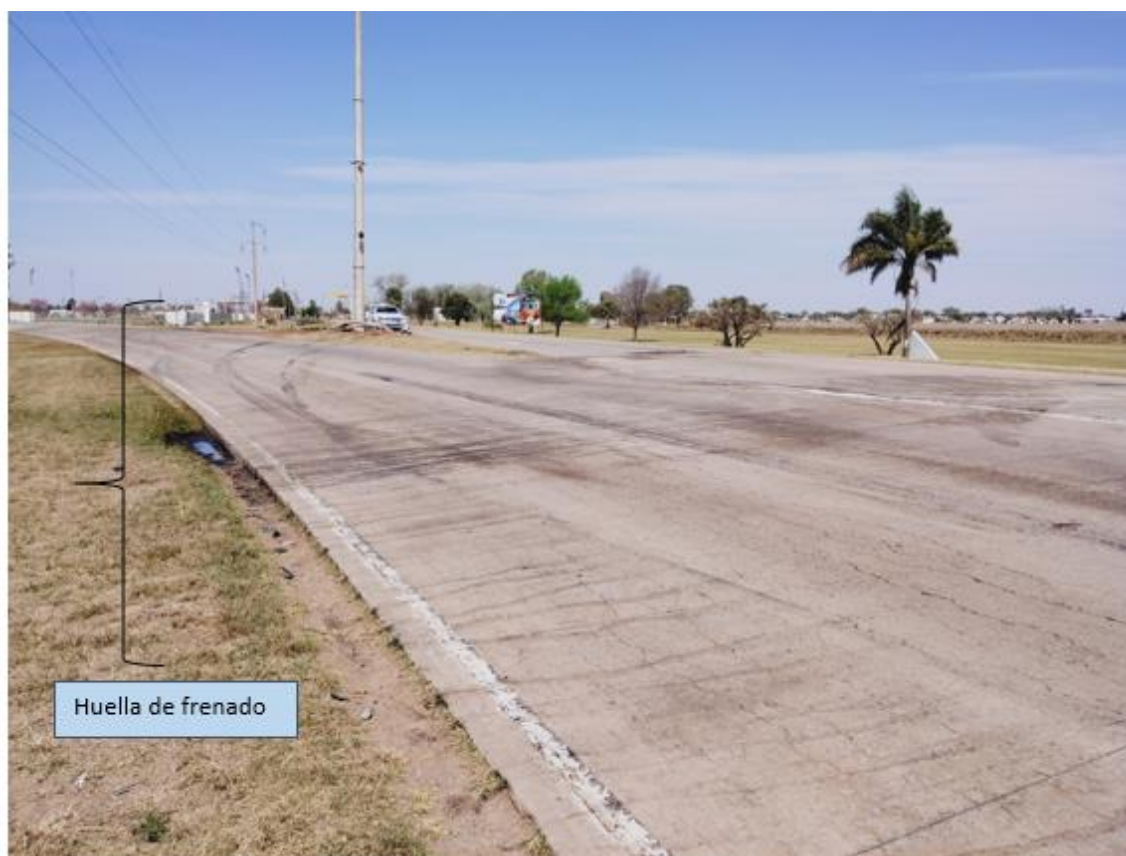
Sobre la Ruta Provincial 1, se relevó una huella de frenado de 17,5 metros correspondiente al Vehículo 1, la cual se estima que es producto de la maniobra de esquivar que derivó en vuelco (Ver figura 12). Además, la defensa metálica del cantero central sufrió deformaciones y desprendimientos a causa de la colisión.

Figura 12. Huella de frenado correspondiente al Vehículo 1. Fuente: JST, 2022

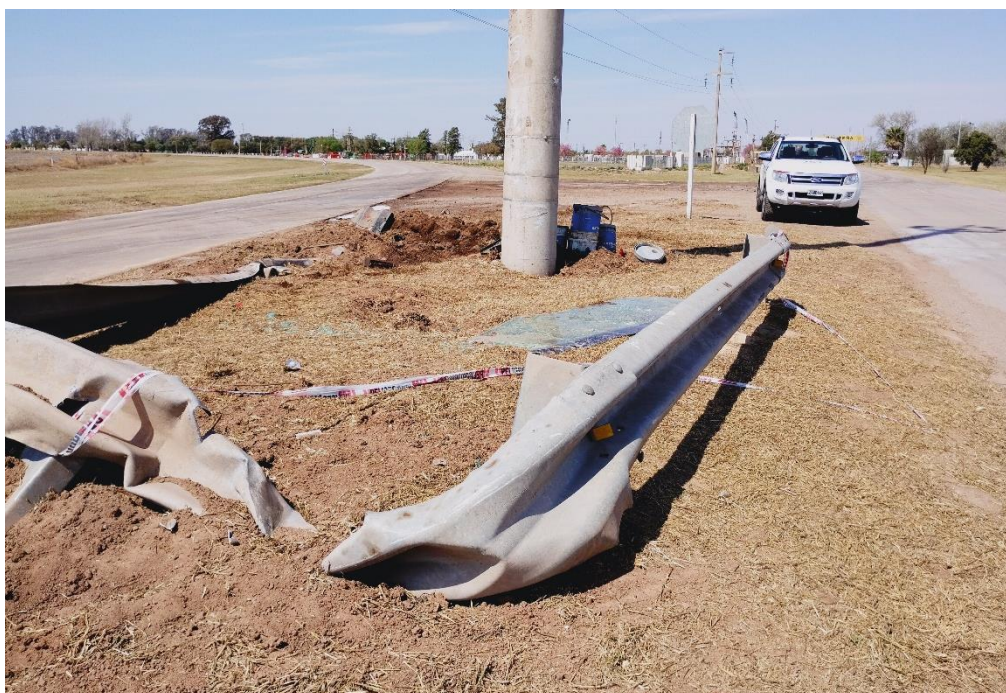
Figura 13. Daños sobre la barrera de contención metálica poscolisión. Fuente: JST, 2022
