Informe Preliminar de Seguridad Operacional

Descarrilamiento de tren de carga

Ferrosur Roca

Estación Plaza Montero, Las Flores, Buenos Aires

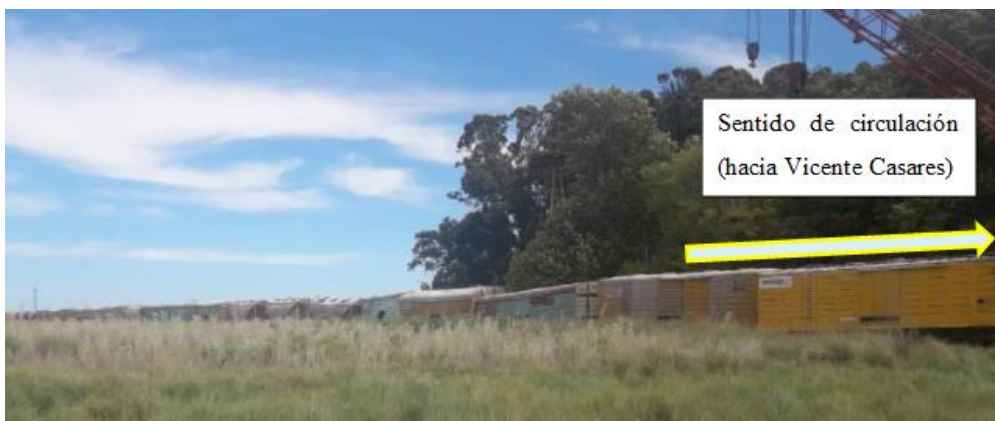
El día 24 de febrero del 2021, el tren de carga número 322/054, con locomotora titular 9015, partió del patio de la estación Alfredo Fortabat, Buenos Aires, con destino a la estación Vicente Casares, ubicada en la misma provincia. El tren 322, compuesto por 47 vagones cargados con filler calcáreo a granel, 1 vagón con materiales de servicios y 2 vagones vacíos, sufrió el descarrilamiento a las 08:20², cuando ingresaba a los límites de la estación Plaza Montero, partido de Las Flores, ubicada en el km 194,4. Durante la investigación se observó pérdida de carga en el vagón número 637363.

Figura 1. Tren visto de forma panorámica. Fuente: investigadores y anotaciones JST

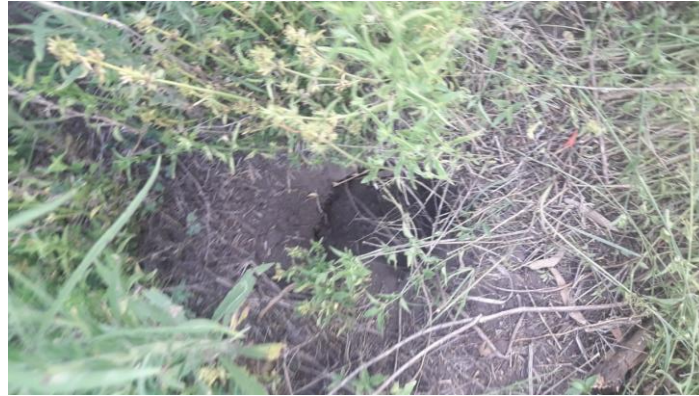
En el lugar del suceso se encontró balasto licuado en algunos sectores, con presencia de orificios transversales al eje de la vía, excavados por animales de la zona. Dada la presencia de balasto de tierra, se observó un crecimiento importante de pasto sobre la vía, a lo largo de toda su traza. Asimismo, se encontraron numerosos durmientes metálicos y algunos de madera deformados y desplazados, producto del descarrilamiento.

Figura 3. Orificio excavado por animales de la zona. Fuente: Investigadores JST

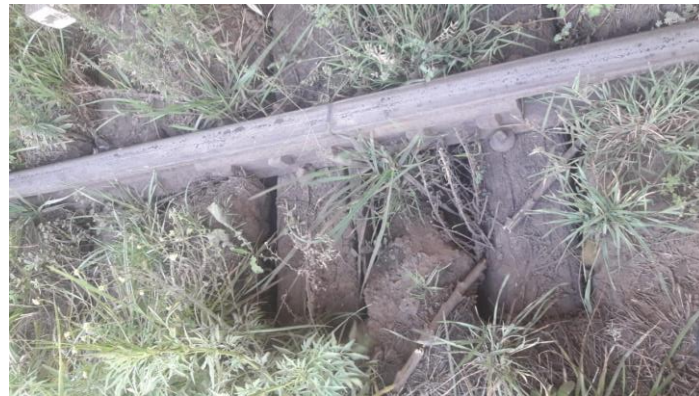
Figura 4. Vía sin soporte de la plataforma producto de la licuefacción del balasto de tierra. Fuente: Investigadores JST

Se solicitó información al SMN. El mismo informó las condiciones meteorológicas en la zona de Las Flores. Durante el 21 y el 22 de febrero, hubo presencia de tormentas aisladas con precipitaciones de variada intensidad. Los días 23 y 24 se presentaron condiciones de buen tiempo. El estado del balasto de tierra confirma las condiciones meteorológicas indicadas.

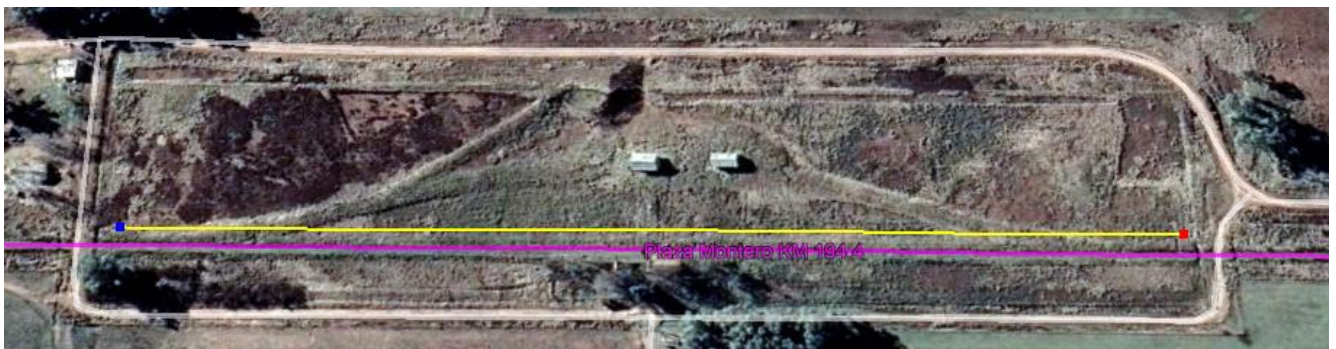
Al momento de hacerse presente personal de la JST, la formación se encontraba fraccionada en dos partes. La parte delantera de la formación continuó circulando en sentido Las Flores para despejar la vía. El resto de la formación permaneció en el lugar del suceso a la espera de ser encarrilada. Los vagones más afectados fueron levantados. Personal de la JST contabilizó al llegar al lugar, 6 vagones descarrilados. La liberación de la vía se produjo con equipamiento pesado a cargo de Ferrosur Roca S.A.

Figura 5. La línea amarilla indica la posición de la formación al momento de la detención producto del descarrilamiento. Fuente: Google Earth, anotaciones JST

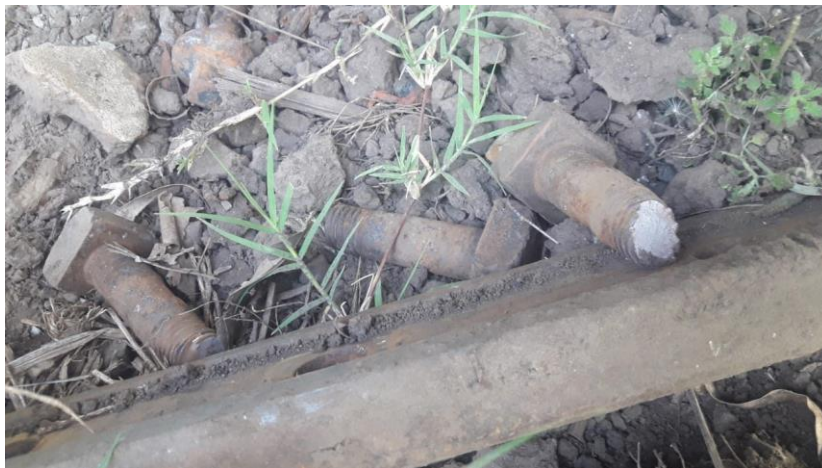
Como consecuencia del descarrilamiento, se produjo la rotura de bulones de eclisas y de los durmientes metálicos en la zona de fijación al riel, así como desplazamientos y torcedura de estos últimos. Además, del terraplén se observaron pequeños volúmenes de tierra desplazados.

Figura 8. Bulones de eclisas partidos. Fuente: Investigadores JST

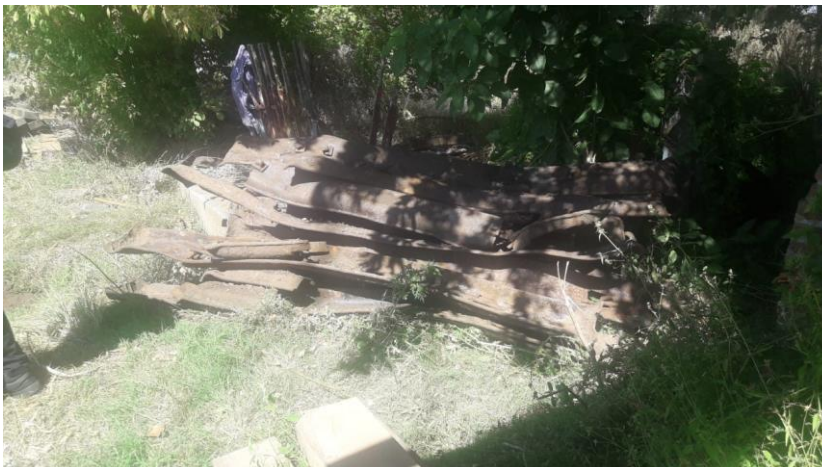
Figura 9. Durmientes metálicos afectados por el descarrilamiento. Fuente: Investigadores JST

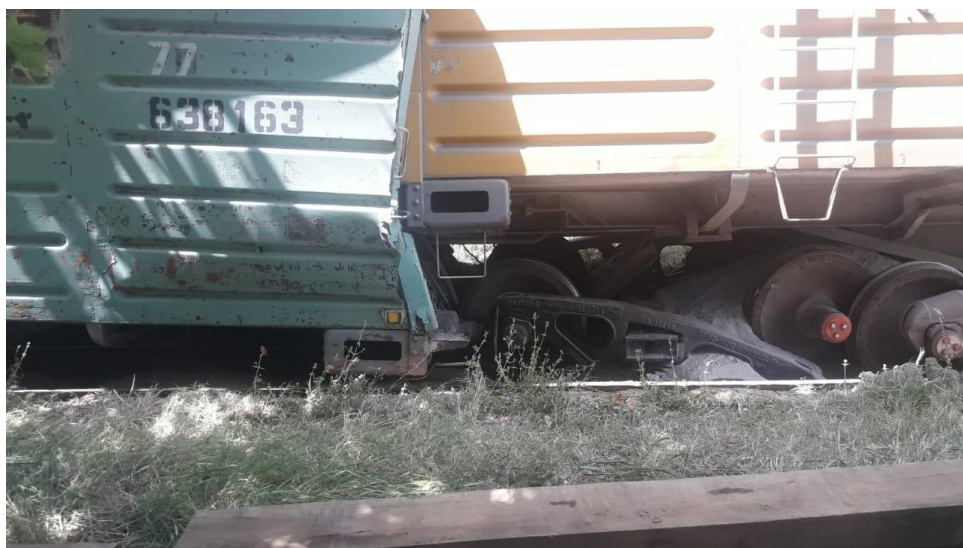
A causa del descarrilamiento, se produjeron daños y roturas de los paragolpes de los vagones, desarme, rotura y desplazamiento de bogies y rotura de la estructura de algunas tolvas.

Figura 10. Daños en vagón 638163 (posición 27) producido por colisión con vagón 637363. Fuente: Investigadores JST

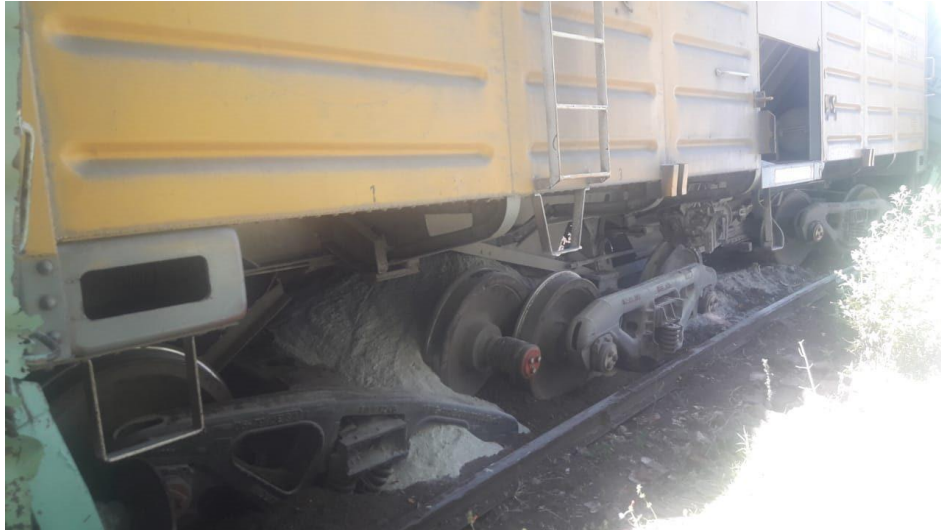
Figura 11. Pérdida de carga en vagón 637363 (posición 28). Fuente: Investigadores JST
