INFORME BÁSICO DE SUCESO AUTOMOTOR

Información básica	
Título	127.Cargas, despiste y despeñamiento, Río Tala, Buenos Aires
Expediente	EX-2022-102125762- -APNDNISAU#JST
Tipo de suceso	Accidente

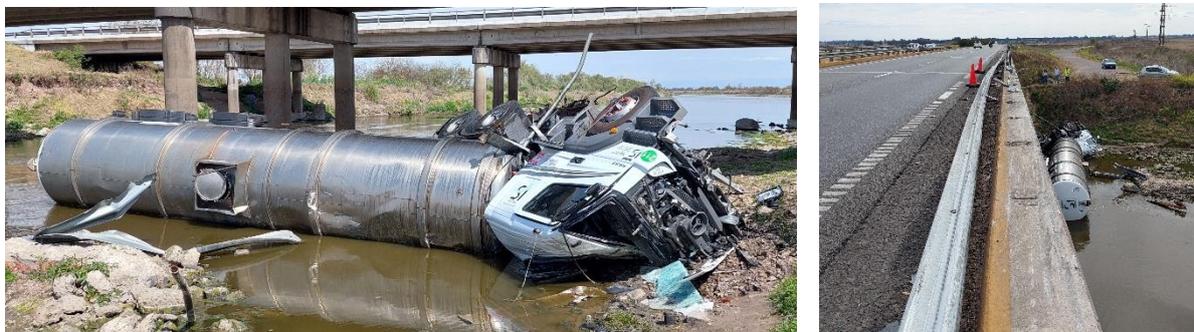
Figura 1. Posición final del camión y semirremolque y daños en la infraestructura vial. Fuente: JST, 2022
