INFORME BÁSICO (P)

| ID | TIPO | FECHA | HORA | HORA UTC |
|---|---|---|---|---|
| EX-2021-53221660- -APN-JST#MTR | ACCIDENTE | 13/06/2021 | 08:00 | 11:00 |

| Lugar | Cercanías de estación Martín Colman | | |
| Operadora / Línea | FERROSUR ROCA | Div. Rauch | |

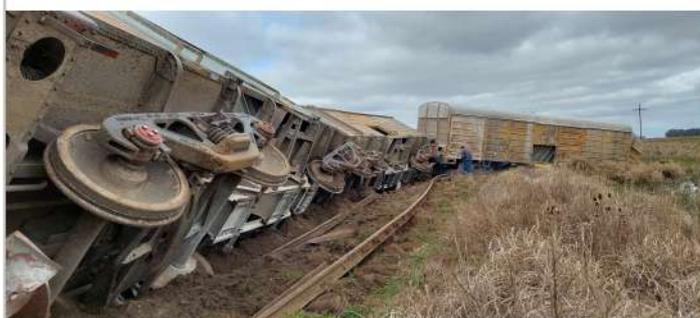
FOTOGRAFIA DEL SUCESO

El descarrilo ocurrió a una distancia aproximada de 5 km. de la estación Martín Colman, circulando en sentido a Las Flores. Descarrilaron 11 vagones, de los cuales 5 estaban volcados.

El balasto del lugar es de tierra, se encontraba húmedo, con presencia de asentamientos, pozos en algunos sitios y con acumulaciones de agua a ambos lados del terraplén. Había durmientes de quebracho y metálicos dañados (principalmente en la zona de fijación). Se encontraron, además, varios metros de rieles doblados, cortados en soldadura y desplazados.
