# Informe de Seguridad Operacional

Operaciones a baja altura/Pérdida de control en vuelo

Tecnam P-2002 Sierra MK-II, LV-S084

**20096630/21**

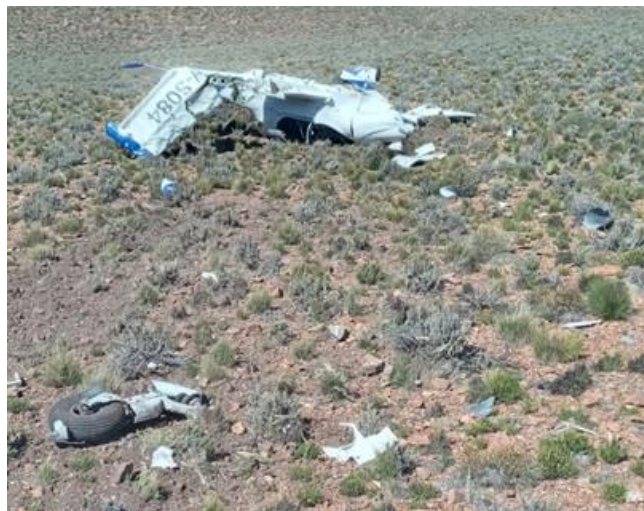
Figura 1. Aeronave LV-S084 en el lugar del suceso

Como consecuencia del suceso, la aeronave resultó con daños de importancia.

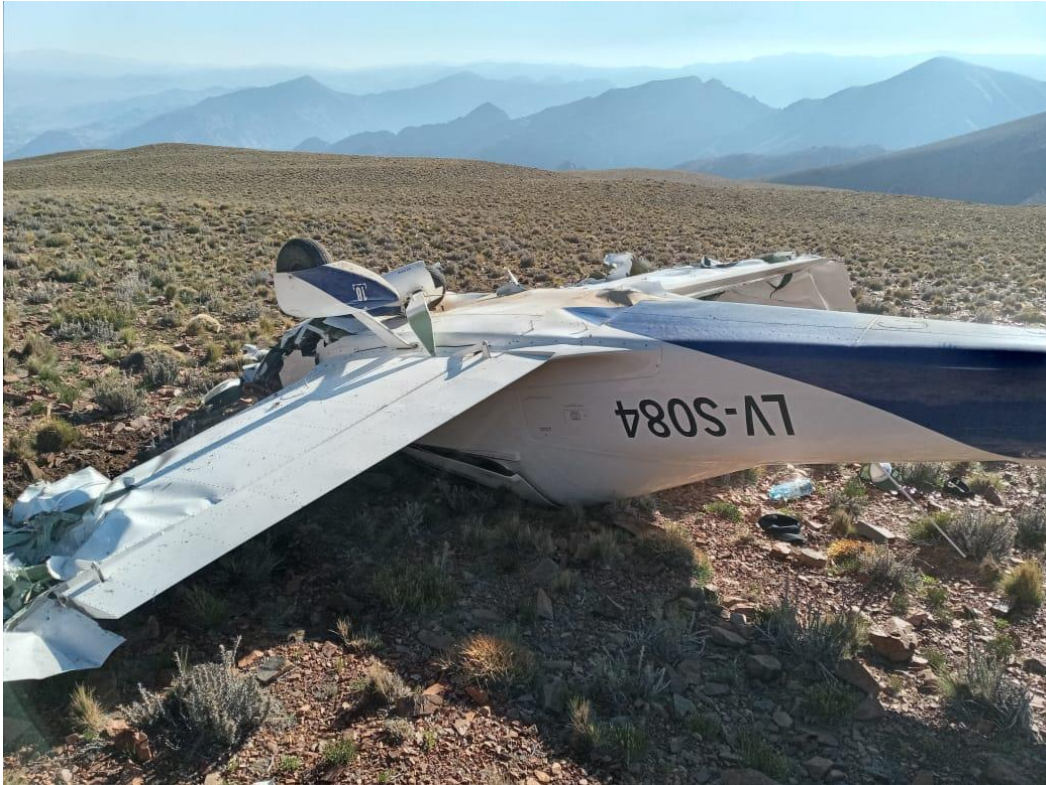
Según el testimonio del piloto al mando, se presume que la aeronave toma contacto en la ladera con una leve pendiente positiva, primero con la rueda de nariz y la hélice y ya sin tener control de ésta, el ala izquierda impactó contra el terreno y la aeronave capotó (figura 4).

Figura 4. Vista general del lugar del suceso y la aeronave accidentada

El escaso recorrido en tierra, el análisis de las imágenes donde se observan los daños de la aeronave y la información de las entrevistas, indica que ésta podría haberse encontrado en una situación de pérdida por baja velocidad.

- ✓ Importancia de incorporar en los procesos de evaluación de riesgos la disminución de las performances de las aeronaves derivada de la ejecución de vuelos en zonas de elevada altitud sobre el nivel del mar y la importancia de volar con una separación del terreno (1.000 pies) no menor a lo establecido en la reglamentación vigente.
