Recomendación de Seguridad Operacional Anticipada

Incendio

Tractor JBT 0444

Aeropuerto Internacional Ezeiza, Provincia de Buenos Aires

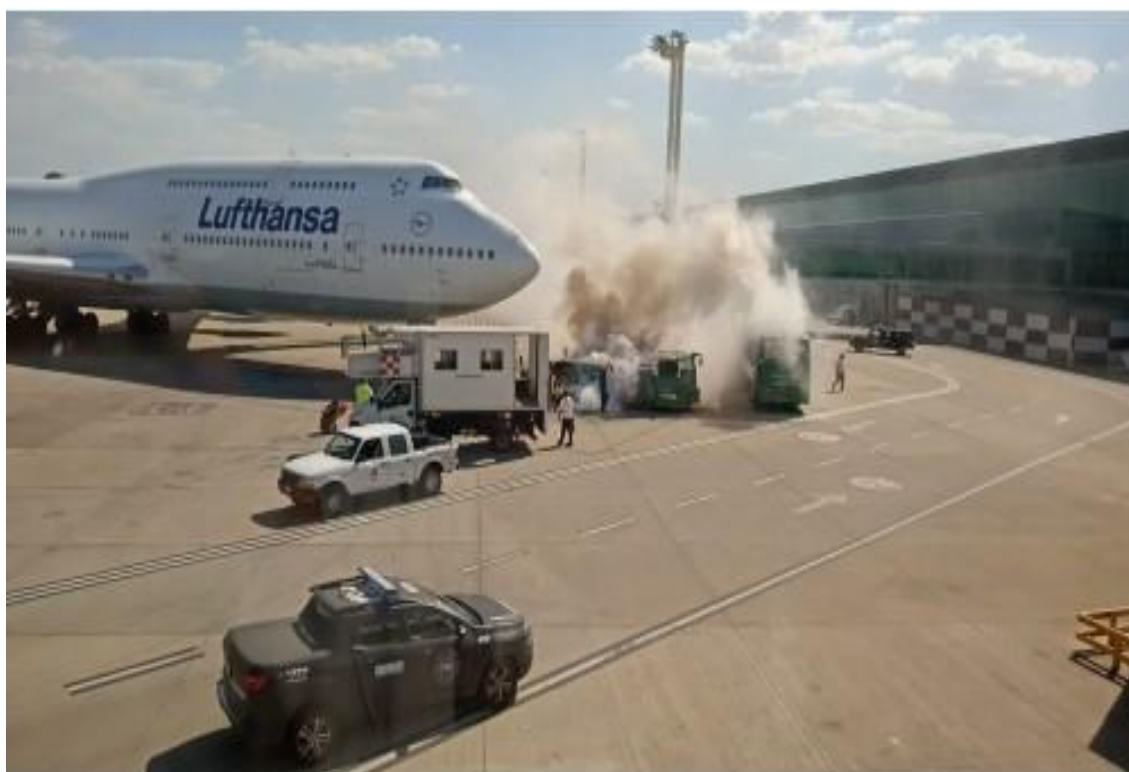
El principio de incendio fue contenido provisoriamente con extintores portátiles, operados tanto por personal de la empresa prestadora como por el mecánico que se encontraba presente y personal de seguridad privada.

Figura 1. Suceso en desarrollo.

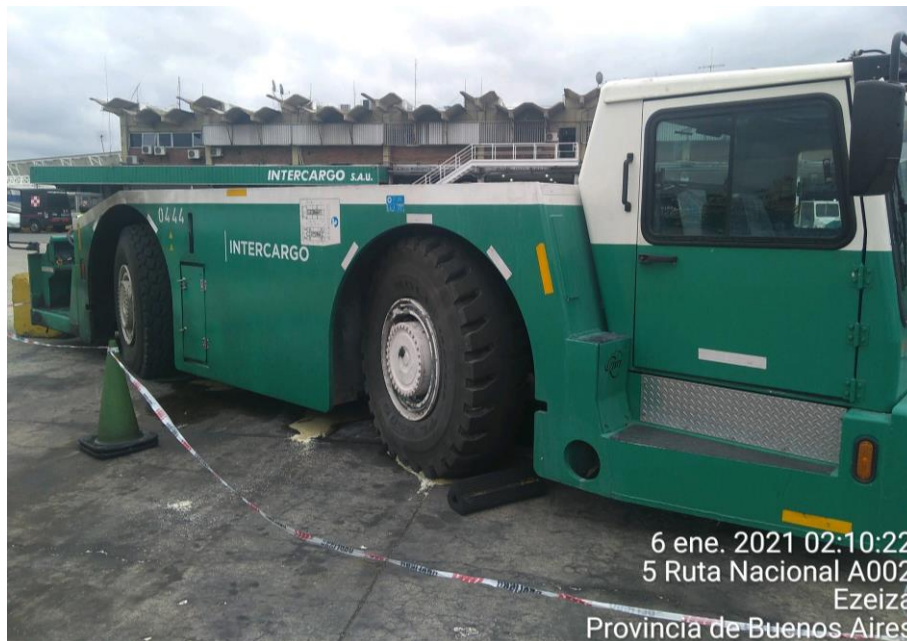
Figura 2. Imagen del tractor remolque de aviones luego del accidente.

Como consecuencia del incendio, el tractor remolque de aviones acabó con daños generalizados, en mayor grado sobre la parte central y trasera del habitáculo del motor. Se observaron averías en mangueras, conexiones de goma, cobertura de cables eléctricos y fusión de partes plásticas.

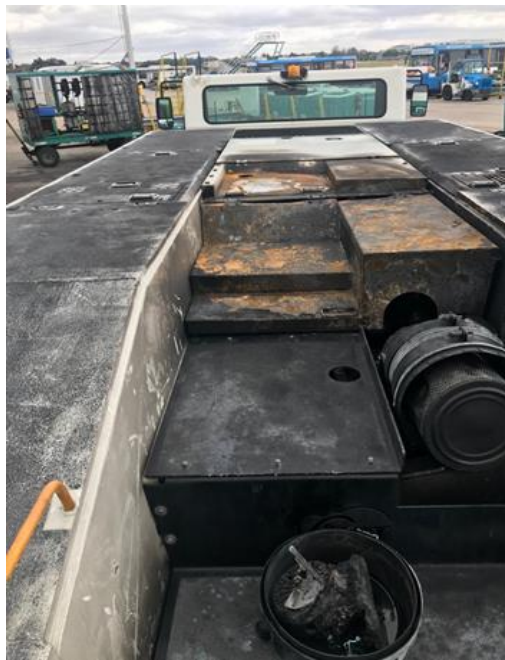
Figura 3. Imagen del tractor remolque de aviones, parte central y posterior.

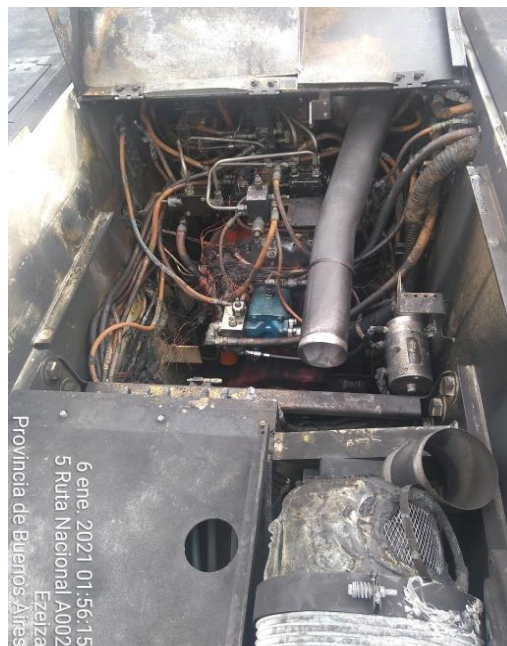
Figura 4. Imagen del tractor remolque de aviones, parte central y posterior.

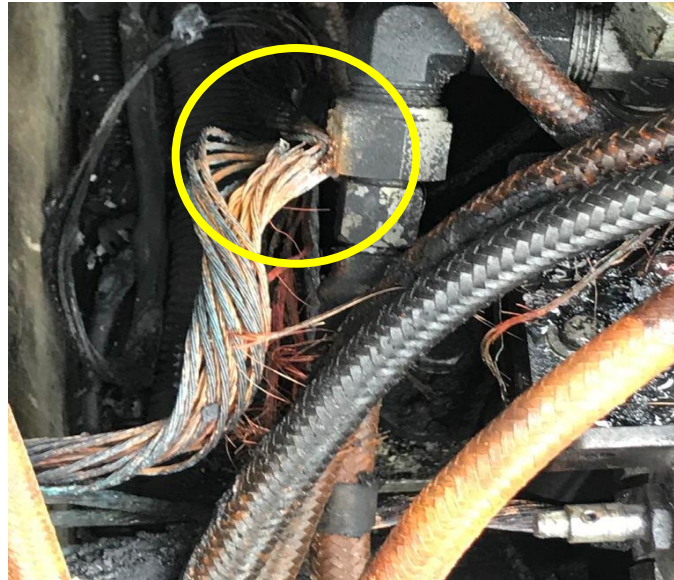
Entre los daños registrados se visualizó un cable eléctrico soldado a un niple del sistema hidráulico, que inicia el recorrido en la batería y pasa por la bornera de la llave de corte de corriente de emergencia. Como parte del proceso de investigación, se solicitó información a la fábrica acerca de su sección nominal.

Figura 5. Imagen de cable soldado a niple del sistema hidráulico.

- ✓ El cable de cobre soldado a un niple del sistema hidráulico, que se muestra en la Figura 5, inicia su recorrido en la batería y pasa por la bornera del corta corriente de emergencia. Este posee una sección igual o superior al resto de los cables, lo que indica que tiene la función de transmitir grandes cantidades de potencia.

- ✓ El racor afectado, al igual que el resto de la carrocería, se encuentra conectado al polo negativo de la batería.
- ✓ El contacto directo entre el cable y el niple evidencia que se generó un cortocircuito, con energía suficiente para fundir el cobre del cable y provocar la unión de ambos.

- ✓ El cable mencionado no contenía una protección automática para prevenir un evento de estas características, es decir, que este circuito no contaba con un paso por el tablero de fusibles. La única protección era el corte manual de emergencia que se encuentra sobre el lado izquierdo de la carrocería.

- ✓ Es probable que la energía producto de este contacto haya sido suficiente para iniciar el fuego, y que el incendio se haya producido por su proximidad a los elementos que lo

rodeaban (conexiones con partes de goma, posibles restos de lubricantes y otras partes plásticas), que resultaron combustibles para su propagación.

- ✓ Establecer un contacto inmediato con el fabricante a fines de solicitar las instrucciones técnicas pertinentes sobre el recorrido adecuado del cableado eléctrico de los tractores e Implementar las medidas correctivas necesarias a partir de dicha información.

- ✓ Diseñar y ejecutar de forma inmediata una inspección del cableado eléctrico de todos los tractores remolque de aviones JBT Aerotech B1200, a fines de determinar su recorrido, el estado y la integridad de sus revestimientos.

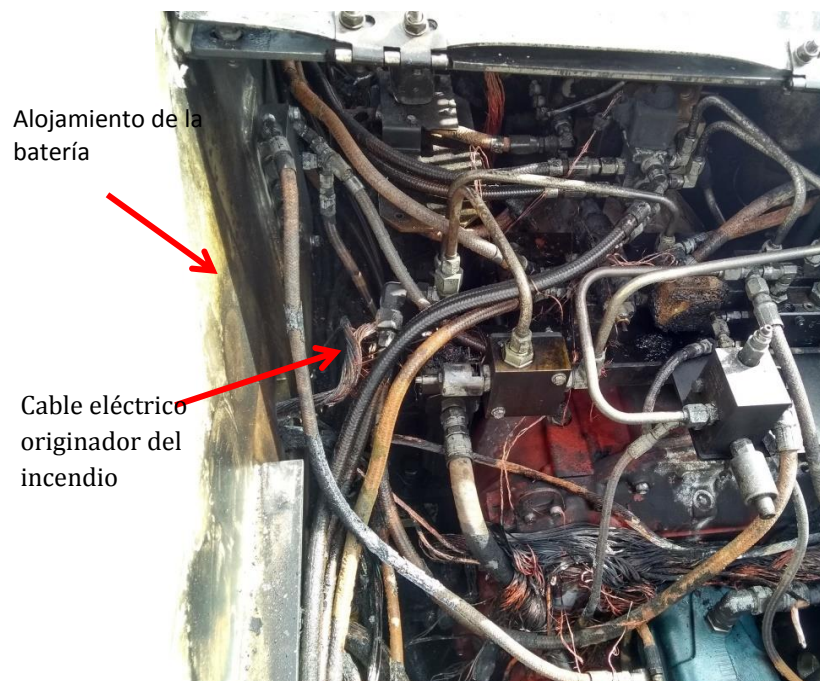
La pintura del alojamiento de la batería no estaba quemada. En cambio, la vaina aislante y la protección mecánica de los cables resultaron destruidas. En esa cavidad se observó un orificio circular con paso de los cables principales de alimentación, que salen de la bornera de la llave de corte de corriente exterior, con consumo del corrugado de protección mecánica y vaina aislante.

No se hallaron daños visibles en el tablero de fusibles. El vehículo quedó inutilizable.

Figura 6. Imagen de sector en que se desarrolló el incendio.
Fuente: elaboración propia, JST

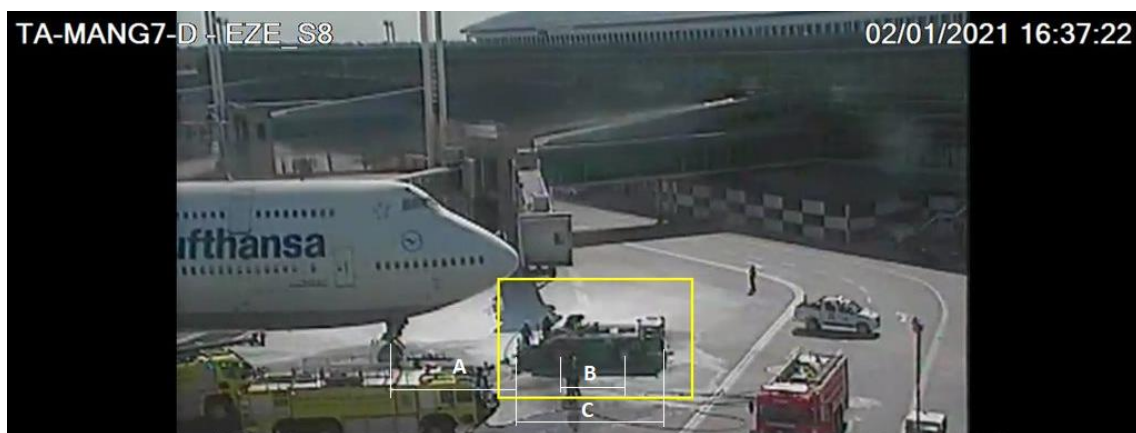
Figura 8. Imagen del suceso.

Posteriormente al desacople de la barra de remolque, el tractor quedó ubicado cerca de la aeronave, a aproximadamente 7 m de distancia (desde ruedas delanteras del avión a la parte trasera del tractor) en esa ubicación se desarrolló el evento.

Para este análisis se consideró que la perspectiva de la fotografía es perpendicular al lateral del tractor remolque, y específicamente su lateral derecho (el cual es visible en la Figura 9), se encuentra alineado con el apoyo de las ruedas delanteras del avión. En función de estos reparos, se concluyó que la Distancia A es aproximadamente de 7 m (según las distintas referencias utilizadas, las estimaciones varían de 6,6 a 7,4 m).

La investigación determinó que esta distancia implica una proximidad con riesgo de propagación del incendio a la aeronave. Se encontró en el relevamiento de antecedentes un suceso de características similares en el que aconteció este tipo de propagación, con fecha del 11 de junio de 2018, ocurrido en el Kavala Airport. La información del hecho puede consultarse en el siguiente dominio web: <http://kva.gr/mod/forum/discuss.php?d=248t>.

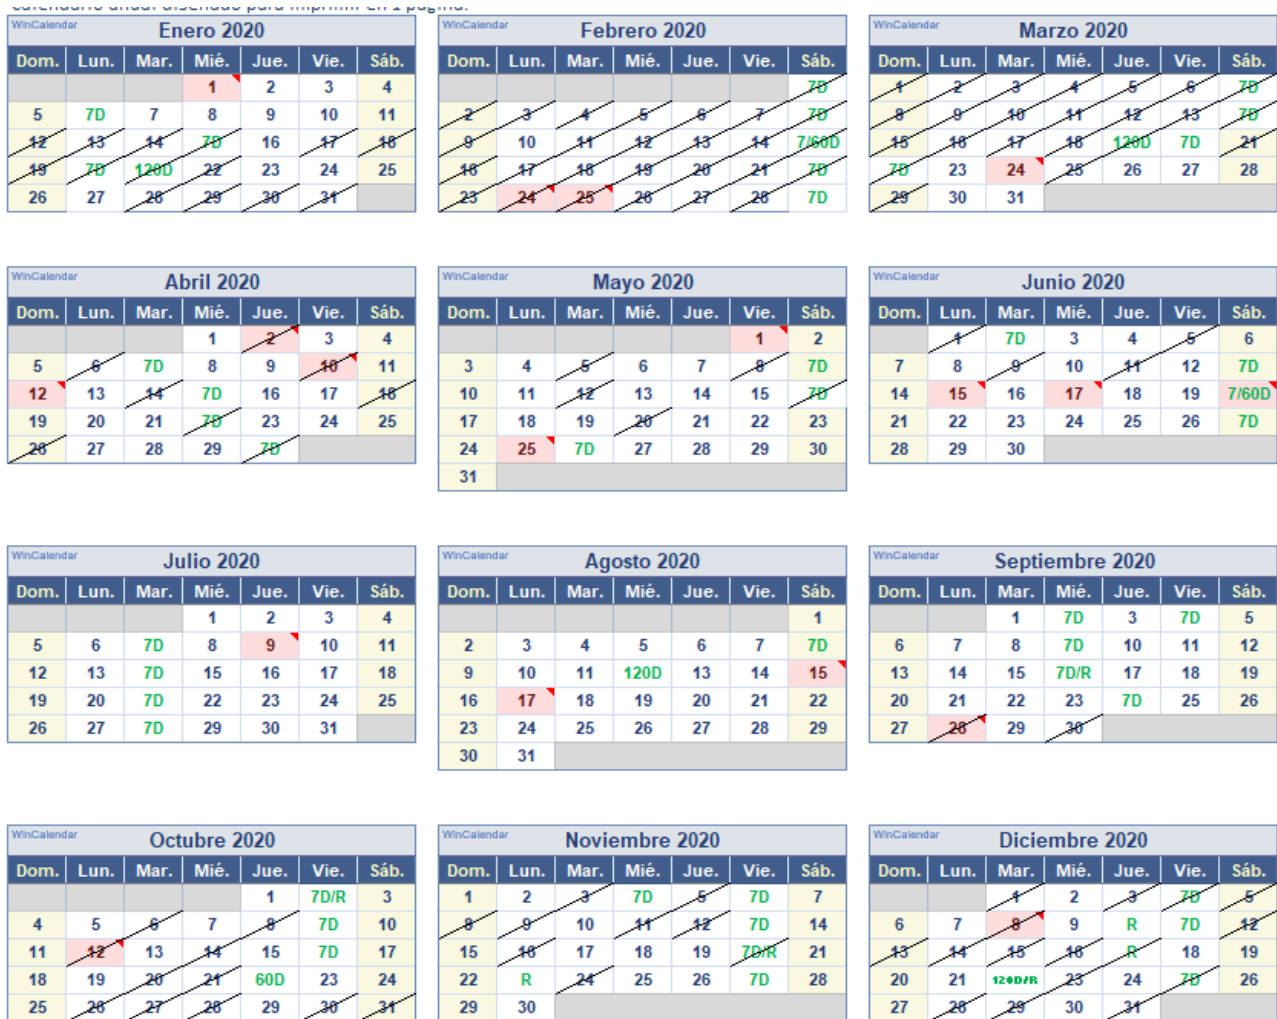
Figura 10. Inspecciones realizadas al tractor remolque de aviones 0444 durante el año 2020.

En función de los registros de las inspecciones y mantenimiento preventivos del equipo obtenidos, se observó una discrepancia con lo especificado en el Manual de Gestión del Mantenimiento.

- ✓ Verificar que el plan de mantenimiento preventivo periódico para los tractores remolque de aviones JBT Aerotech B1200 se ajusta a las especificaciones del fabricante.

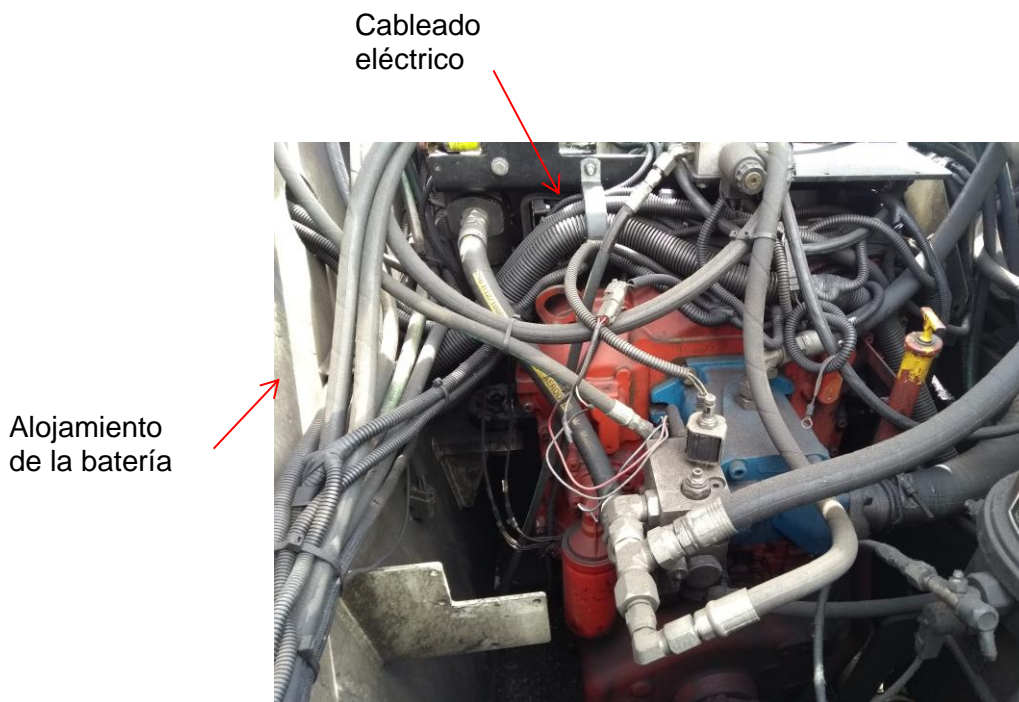
En los tres vehículos inspeccionados en forma posterior al suceso (el incendiado y otros dos del mismo modelo, identificados como 0442 y 0445), estos cables se encontraban por fuera del canal mencionado por el fabricante. Esta información continúa en proceso de análisis.

Todos los vehículos relevados tenían similitudes en fecha de fabricación y cantidad de horas de trabajo. Se observó que los tres equipos presentaban configuraciones diferentes en el cableado principal que parte desde la batería. En ningún caso se constató que los cables principales pasaran por la canaleta establecida por fábrica.

Figura 16. Vehículo relevado identificado como 0442. Zona de cableado eléctrico próximo a la batería.

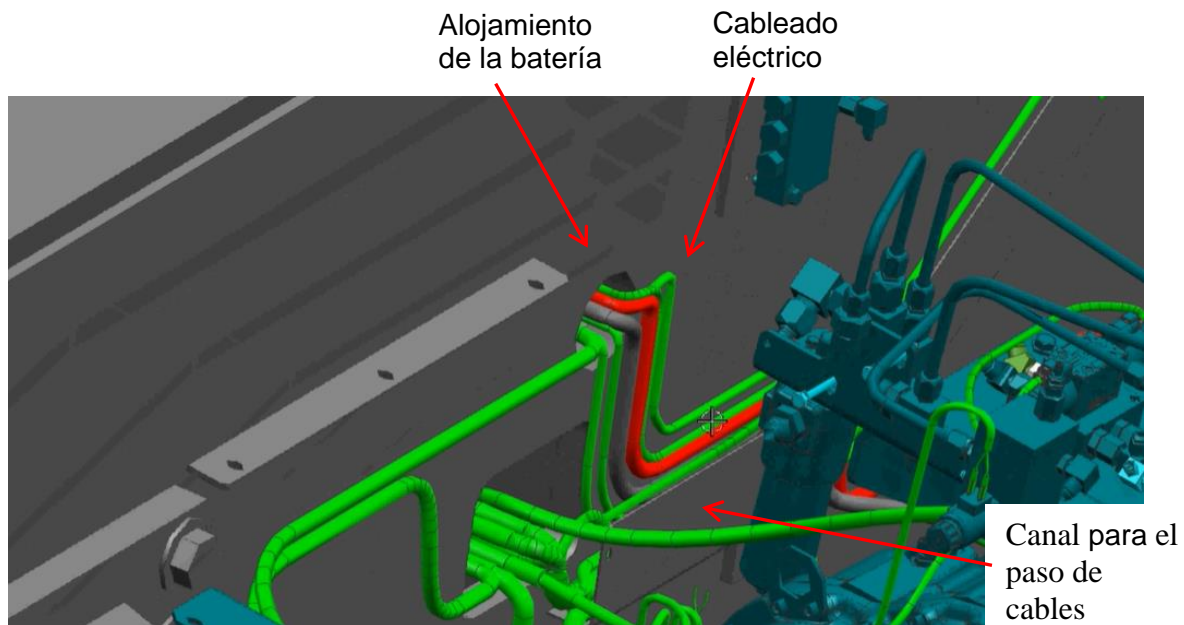
La información vinculada a la ubicación de los cables eléctricos, recibida del fabricante, da cuenta de un canal junto a la estructura del vehículo, por donde deberían pasar los cables. Este canal se encuentra, según especificación de fábrica, a la salida de la cabina de la batería. Los cables deberían bajar hasta encontrarse con el canal y luego avanzar hacia la parte delantera.

Figura 17. Imagen del cableado eléctrico y el canal correspondiente, según especificación del fabricante.

- ✓ Según las imágenes recibidas del fabricante del tractor (Power Cable Routing), en las que se puede identificar el recorrido del cable que provocó el incendio, se observa una disposición y una vía diferente a la encontrada durante la inspección.
