Informe de Seguridad Operacional

Impacto con pozo en franja de seguridad de pista

Vans RV-4, LV-X251

4510926/21

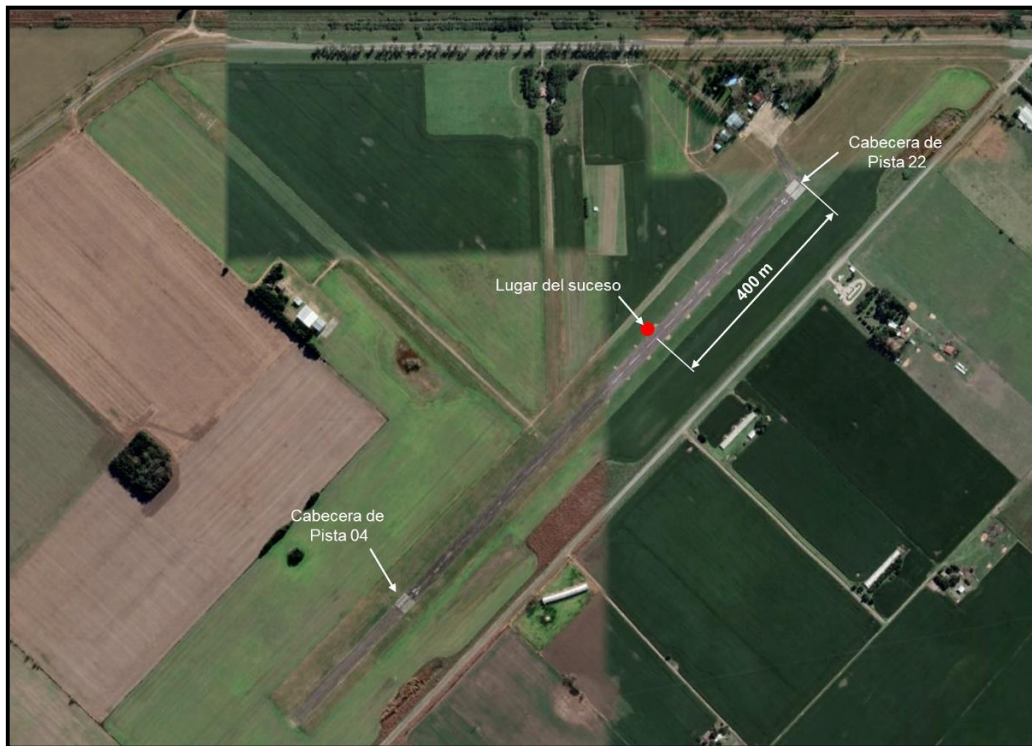
Figura 1. Lugar del suceso

El suceso se produjo aproximadamente a 400 metros de la cabecera 22 de la pista, en la unión entre la pista y la franja de seguridad derecha.

El pozo en el cual la aeronave introdujo la rueda del tren de aterrizaje principal derecho se encontraba en la unión entre la pista y la franja de seguridad. Las RAAC 153.313 “Operación de aeródromos” establecen lo siguiente:

- ✓ La importancia de verificar el estado de las zonas no pavimentadas y particularmente las franjas de seguridad de pista en aeródromos no controlados.
- ✓ La importancia de las comunicaciones en aeródromos no controlados con el fin de brindar separación propia y evitar situaciones que pongan en riesgo la seguridad de las operaciones.
- ✓ La importancia de proporcionar un listado actualizado de las frecuencias de los aeródromos no controlados que se encuentre fácilmente a disposición de los operadores de las aeronaves.

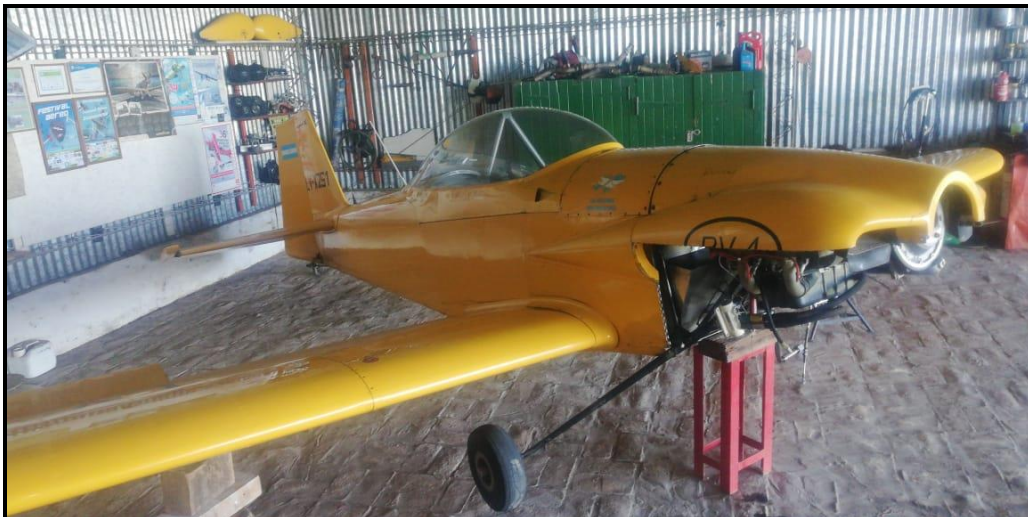
Figura 2. Vista de la aeronave posterior al suceso

Se observaron daños en el tren de aterrizaje principal, la bancada del motor y en la toma de la bancada al fuselaje. También se produjeron daños en la hélice debido a que la misma hizo contacto con el terreno cuando el motor se encontraba funcionando.

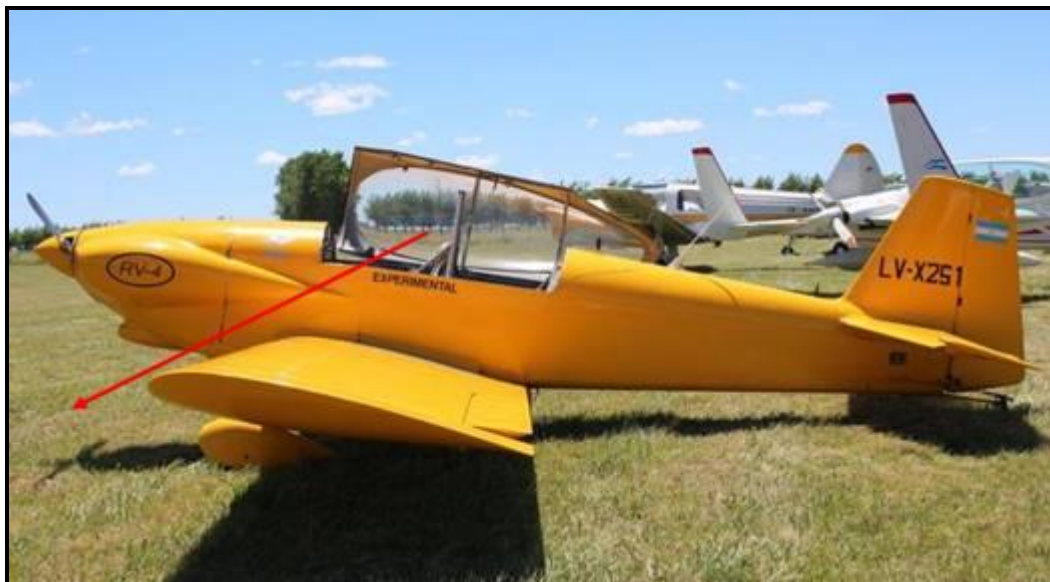
Figura 4. Ángulo de visión desde la cabina de la aeronave

La aeronave Vans RV-4 posee un tren de aterrizaje del tipo convencional, dicho tren de aterrizaje le da una actitud de nariz arriba mientras se encuentra en tierra. Esta posición de la aeronave evita que el piloto pueda observar detalladamente el terreno por el cual se encuentra transitando.

Por esta característica, es común que las aeronaves equipadas con tren de aterrizaje convencional durante el rodaje adopten una maniobra de zigzag que le permita al piloto observar el terreno por delante. Dada la cercanía con la pista y la baja velocidad al intentar incorporarse en la misma, dicha maniobra de zigzag es posible que no pudiera realizarse.

Por otra parte, el ángulo de visión desde la cabina y la posición del ala de la aeronave impiden que el piloto pueda observar fácilmente las ruedas del tren de aterrizaje principal.

Por los hallazgos anteriormente mencionados, es probable que el piloto no pudiera observar el pozo con antelación. La investigación no pudo determinar si dicho pozo era visible a simple vista o si se encontraba cubierto por vegetación.
