INFORME BÁSICO DE SUCESO AUTOMOTOR

Información básica	
Título	138. IB. Pasajeros y cargas, colisión múltiple, Presidencia de la Plaza, Chaco
Expediente	EX-2022-132576938- -APN-DNISAU#JST
Tipo de suceso	Accidente

Lugar y fecha			
Fecha	3/12/2022	Hora	00:15
Lugar	Ruta Nacional 16, kilómetro 104		
Localidad, Partido	Presidencia de la Plaza		
Provincia	Chaco		
Coordenadas	-27.0450417 -59.7412166

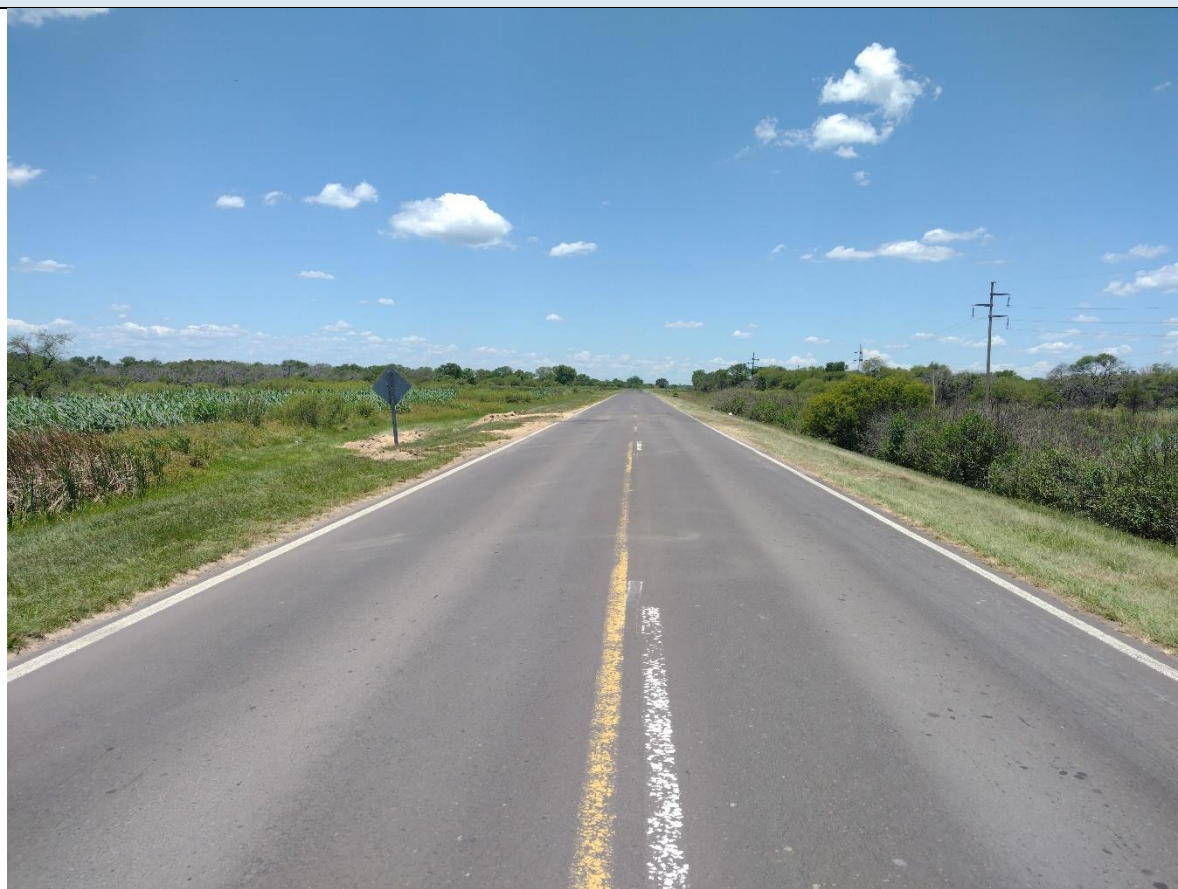
Figura 1. Vista del tramo de la ruta donde se desarrolló el siniestro. Fuente: JST, 2022

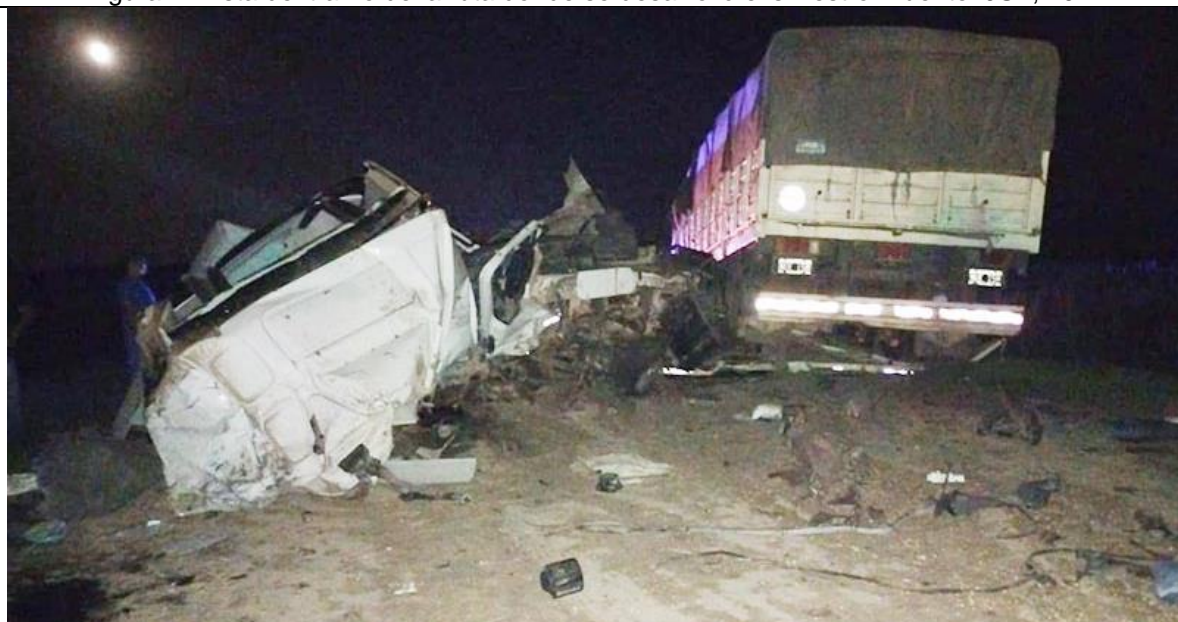
Revisión Técnica Obligatoria (CENT)	Emisor	090-124 Roberto Polentarutti
	Resultado	Apto
	Realizada	24/8/2022
	Vencimiento	24/8/2023
	Estado	Vigente
RUTA	Validación	11/5/2022
	Clase de carga habilitada	Carga General
Ubicación de daños	Daños en toda su estructura	
Descripción de daños	Cabina completamente destruida, desprendimiento de la caja de carga, deformación y rotura del chasis	
Dominio: NUE158		Tipo: Acoplado
Categoría	O4: remolques cuyo peso máximo es mayor a diez mil kilogramos	
Marca	Remolques Reconquista	
Modelo	AC0102	
Año	2014	
Tipo de caja	Caja abierta	
Configuración de ejes	1D-2D	
Revisión Técnica Obligatoria (CENT)	Tipo	Cargas interjurisdiccional
	Emisor	090-124 Roberto Polentarutti
	Resultado	Apto
	Realizada	24/8/2022
	Vencimiento	24/8/2023
	Estado	Vigente
RUTA	Validación	11/5/2022
	Clase de carga habilitada	Carga General
Ubicación de daños	Afectaciones generales en la estructura	
Descripción de daños	Torsión de la lanza del sistema de enganche, deformación del panel frontal y posterior de la caja de carga, desprendimiento de los paneles lateral izquierdos y derechos de la caja de carga, desprendimiento de la rueda externa derecha del segundo eje, destalonamiento del neumático derecho del primer eje.

Figura 2. En la imagen se puede apreciar la posición final del Vehículo 1. Fuente: [Chacodiapordia](#), 2022

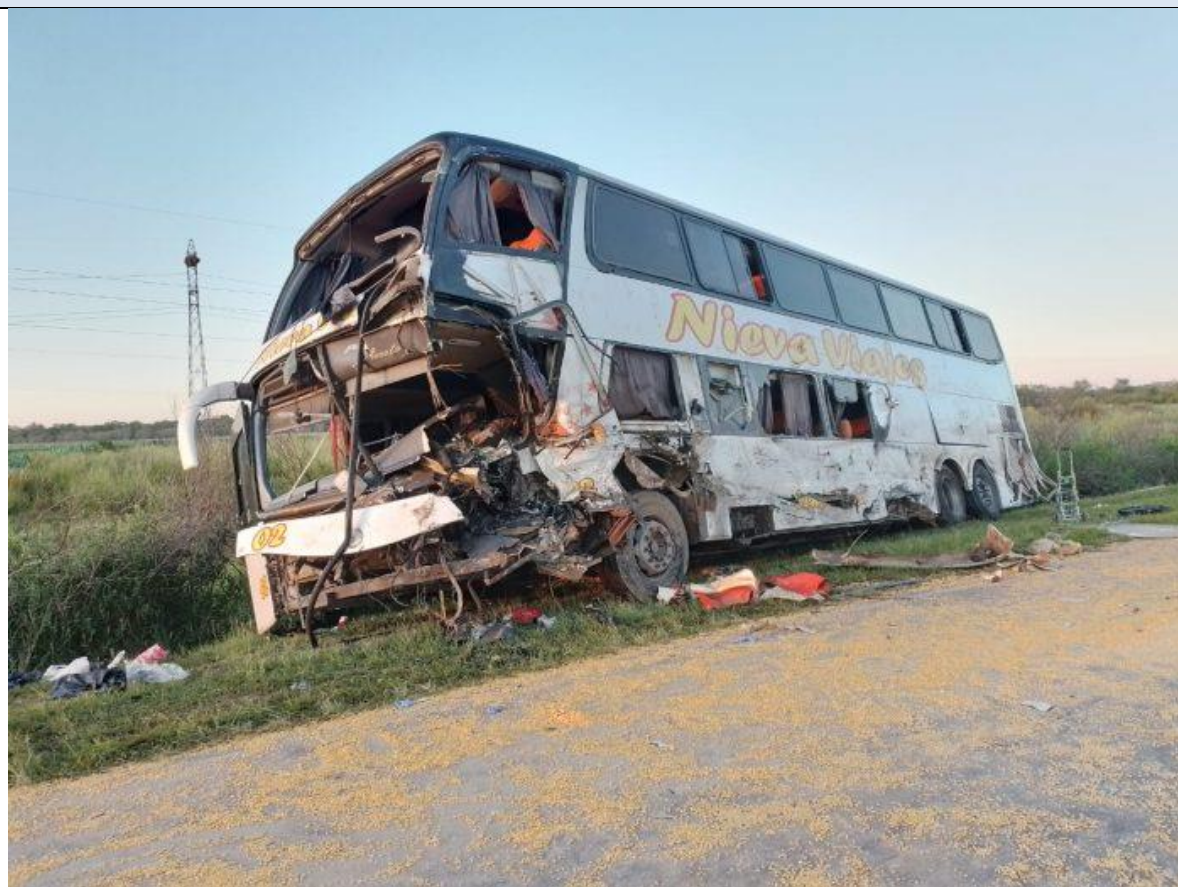
Servicio Regular	Ocasión de servicio	Sí
	Clase y modalidad	Servicio ejecutivo
	Lista de pasajeros	No
	Origen	Ciudad de Santiago del Estero, Santiago del Estero
	Destino	Posadas, Misiones
Sentido de circulación	Vía	Ruta Nacional 16
	Desde	Machagai
	Hacia	Resistencia
Ubicación de daños	Lateral izquierdo	
Descripción de daños	Profunda deformación en el extremo frontal izquierdo con penetración de los daños hacia el habitáculo y zona del conductor. Se observan marcas de fricción e impacto a lo largo de todo el lateral izquierdo con estallidos de cristales del piso inferior.

Figura 3. Vista de la posición final del Vehículo 3. Fuente: [Chacodiapordia](#), 2022

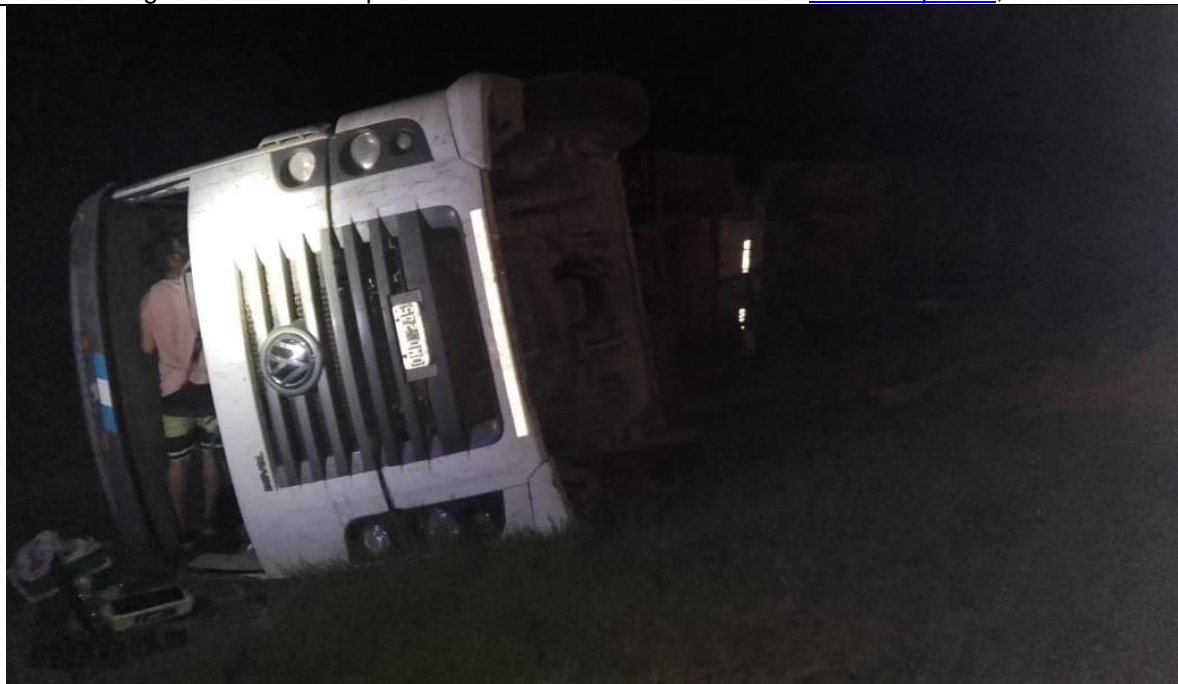
Figura 4. Imagen de la posición final del Vehículo 2 volcado del lado sur de la ruta. Fuente: [Chacodiapordia](#), 2022
