INFORME PRELIMINAR DE SUCESO AUTOMOTOR

Título: 143. IP. Cargas. Despiste y despeñamiento. Campana III. Buenos Aires

Fecha y hora: 22/12/2022 6:30

Dirección Nacional de Investigación de Sucesos Automotores

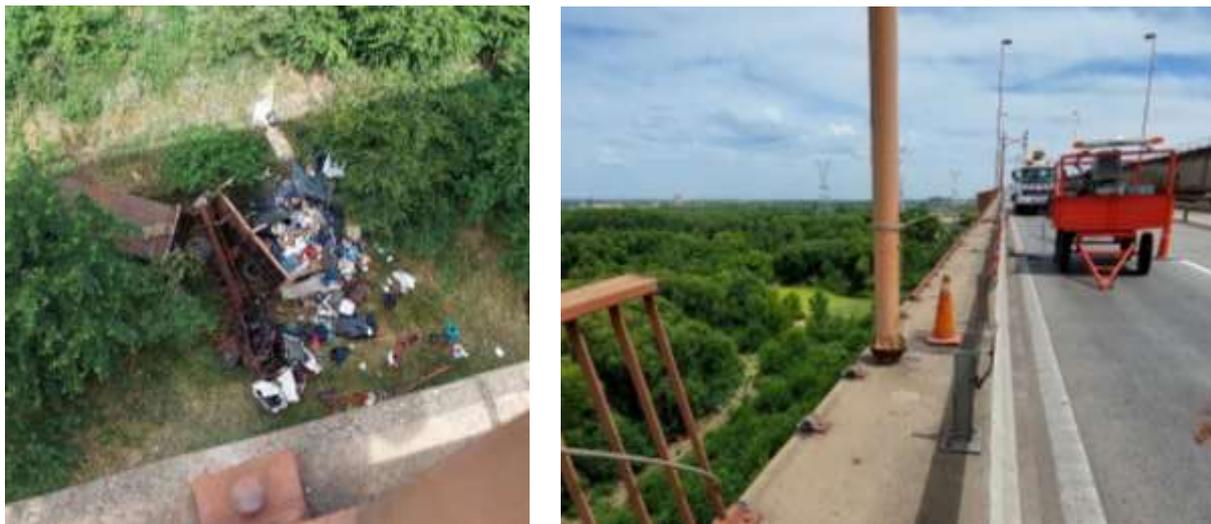
circulaba en dirección hacia la ciudad de Ceibas, a la altura del kilómetro 87,871 despistó e impactó contra la barrera de contención semirrígida metálica y contra la baranda del paso peatonal del puente, desde donde cayó y culminó en el terreno. Como consecuencia del suceso, se registraron daños en la infraestructura vial y en el vehículo y el conductor resultó fallecido.

Figura 1. Posición final del Vehículo 1 y daños a la vía. Fuente: JST, 2022

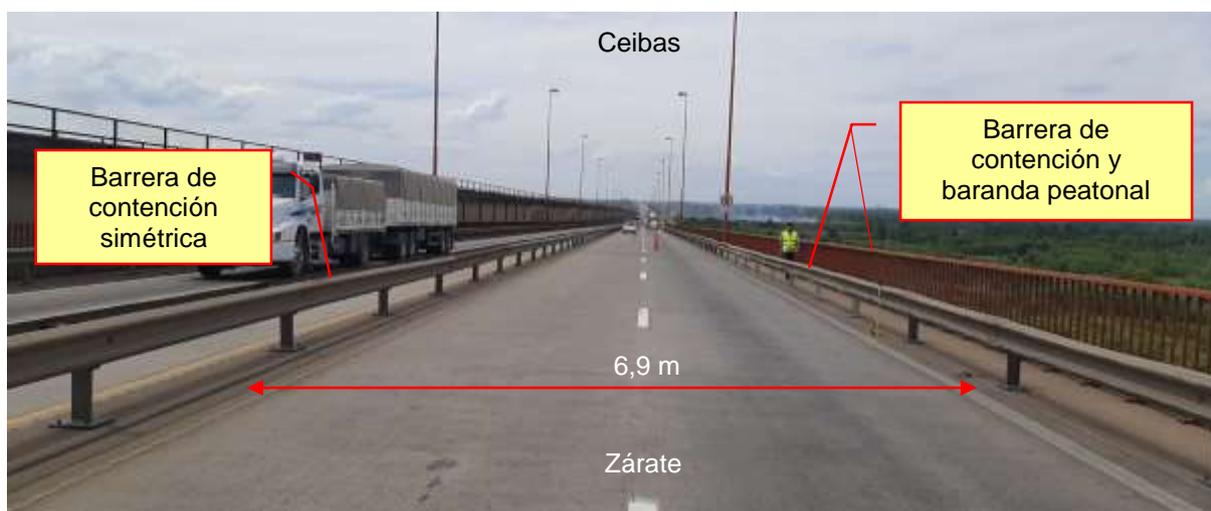
En el sector donde ocurrió el suceso la calzada presenta pendiente descendente y un ancho aproximado de 6,9 m entre barreras de contención semirrígidas. Luego de la barrera semirrígida del carril derecho, se observó un sector para la circulación a pie o en bicicleta y a continuación barandas del tipo peatonal (ver Figura 3).

Figura 3. Características de la vía donde se produjo el despiste. Fuente: JST, 2022

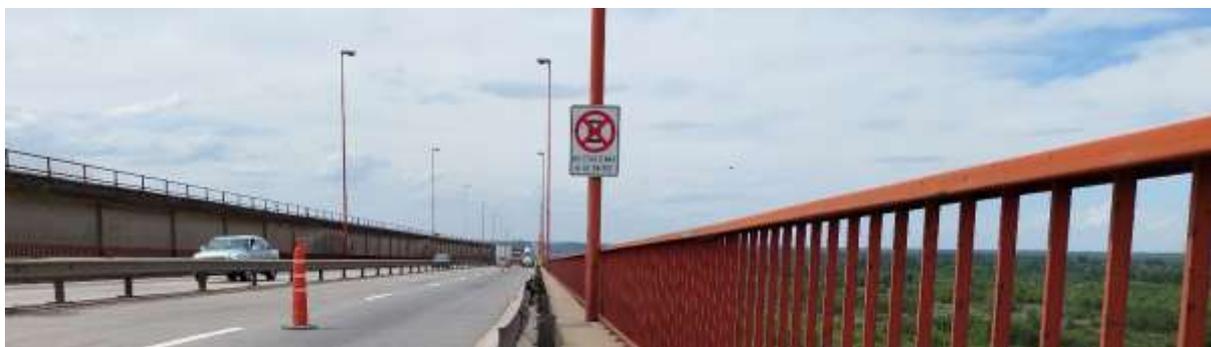
Figura 4. Señalización vertical de “NO ESTACIONAR NI DETENERSE” 160 m hacia Zárate desde el inicio de las deformaciones en la barrera de contención. Fuente: JST, 2022

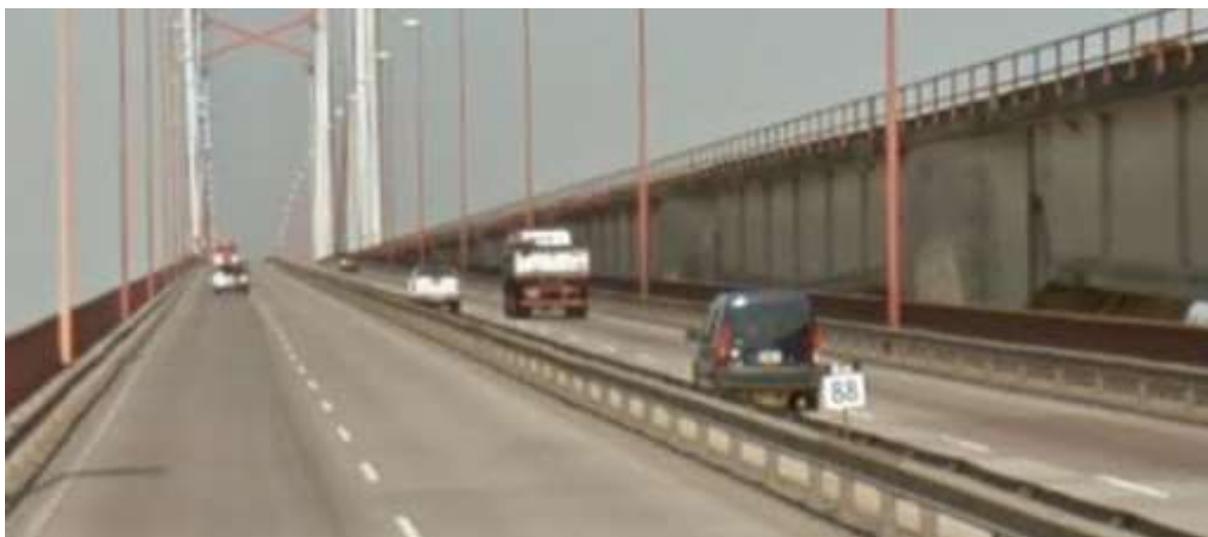
Figura 5. Indicador del kilómetro 88 129 m hacia Ceibas desde el inicio de las deformaciones en la barrera de contención. Fuente: JST, 2022

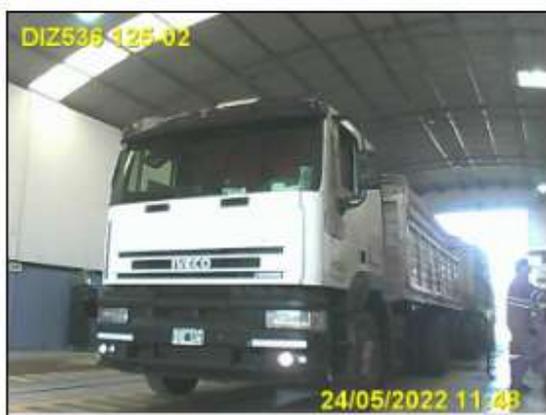
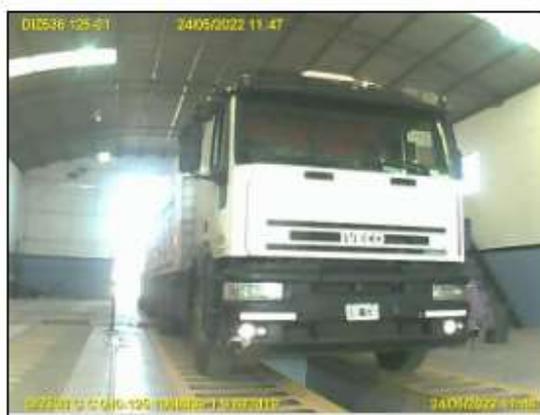
Código	Gravedad	Descripción	Observaciones
050104	L	Emisión de Contaminantes > Sistema de Escape > Modificaciones a los sistemas originales	
071101	L	Sistema Eléctrico > Sistema de Iluminación exterior - Luces diferenciales Delimitadoras y luces Superiores > Defectos en sujeción, desperfectos en tulipas	LUCES SUPERIORES DEBEN SER COLOR BLANCAS
09010202	L	Carrocería > Exterior > Paragolpes > Paragolpes en mal estado y/o con deformaciones

Figura 6. Fotovalidación del camión dominio DIZ536. Fuente: RTO, CENT, 2022

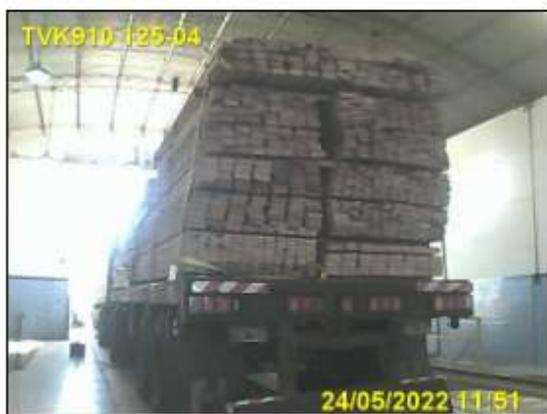
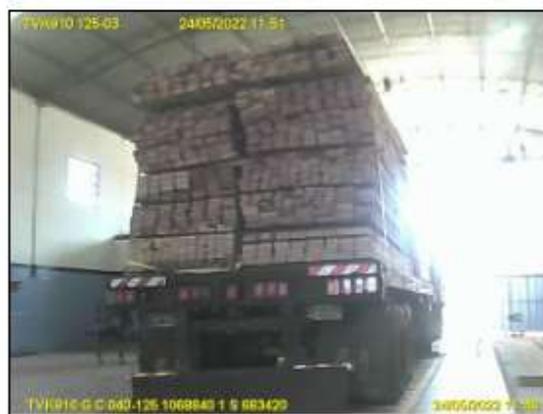
Figura 7. Fotovalidación del acoplado dominio TVK910. Fuente: RTO, CENT, 2022

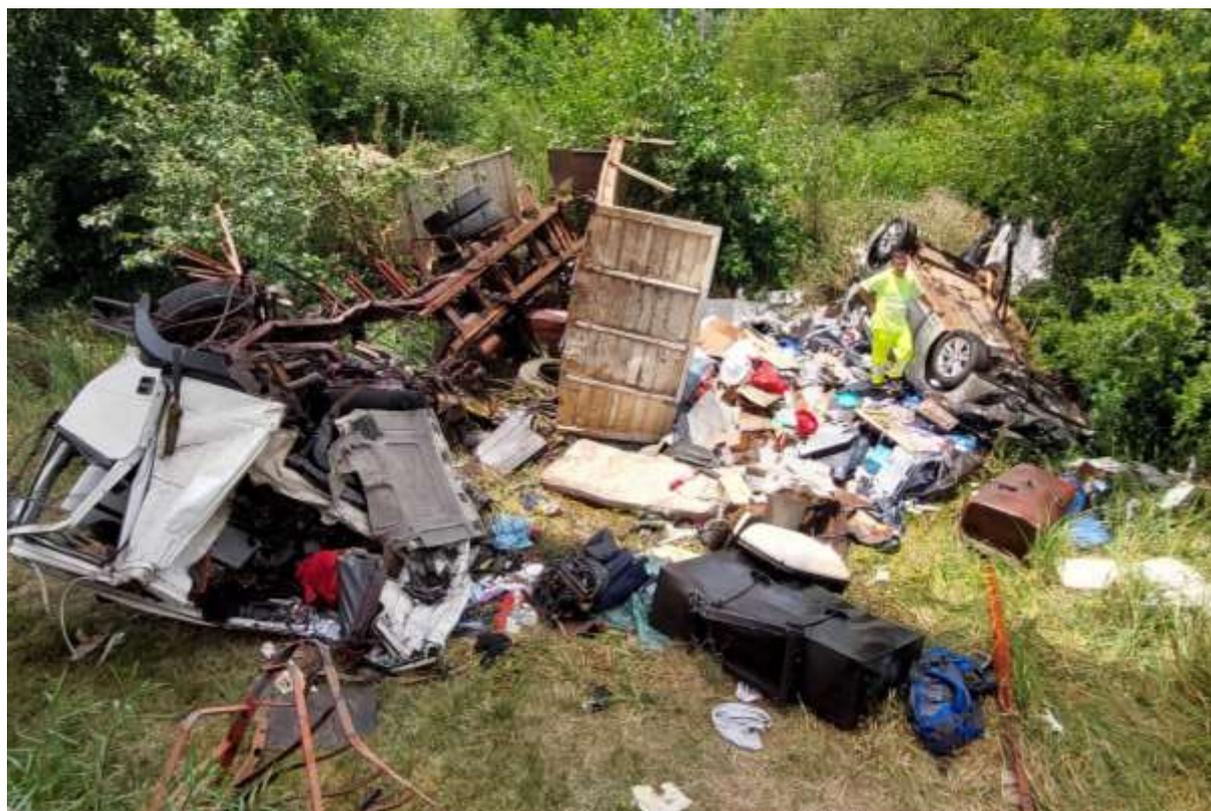
El tractor presentó daños en toda su estructura a causa de los impactos contra la barrera de contención, pasarela peatonal y mayormente con el terreno luego del despeñamiento del puente Bartolomé Mitre. La estructura del chasis resultó totalmente deformada: se desprendió parcialmente el motor, la transmisión, el diferencial, la cabina, que resultó dañada en sus cuatro sectores e interior, y el depósito de combustible. La caja de carga se desprendió del chasis y resultaron dañadas las barandas volcables laterales, sus parantes y el portón trasero.

Figura 8. Vista general de los daños que adquirió el tractor. Fuente: JST, 2022

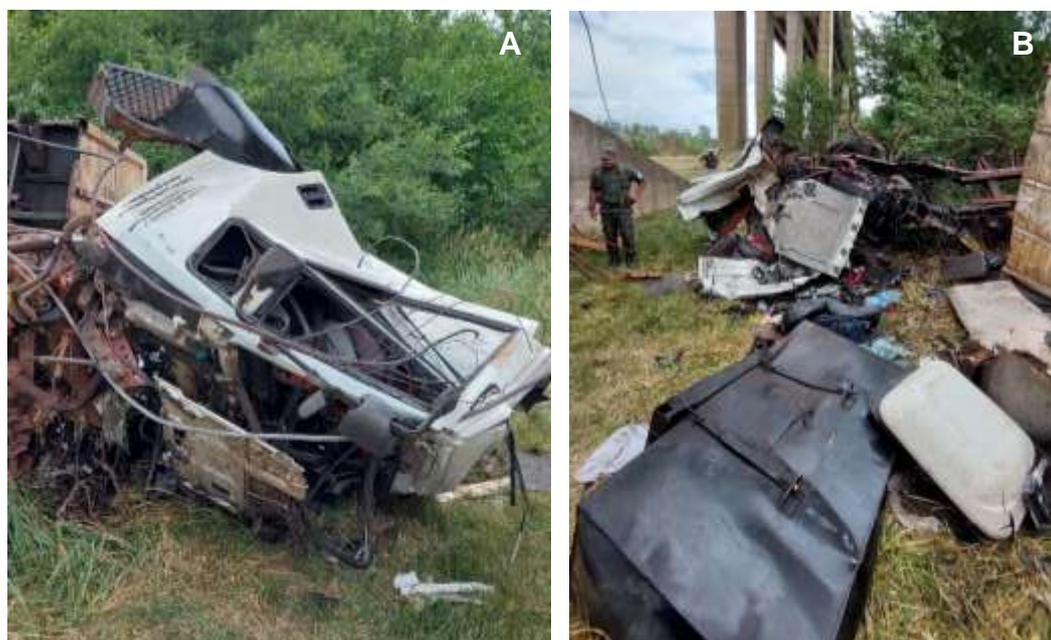
Figura 9. Daños en la cabina (A) y desprendimiento y daños de depósito de combustible, motor, caja, diferencial y chasis (B). Fuente: JST, 2022

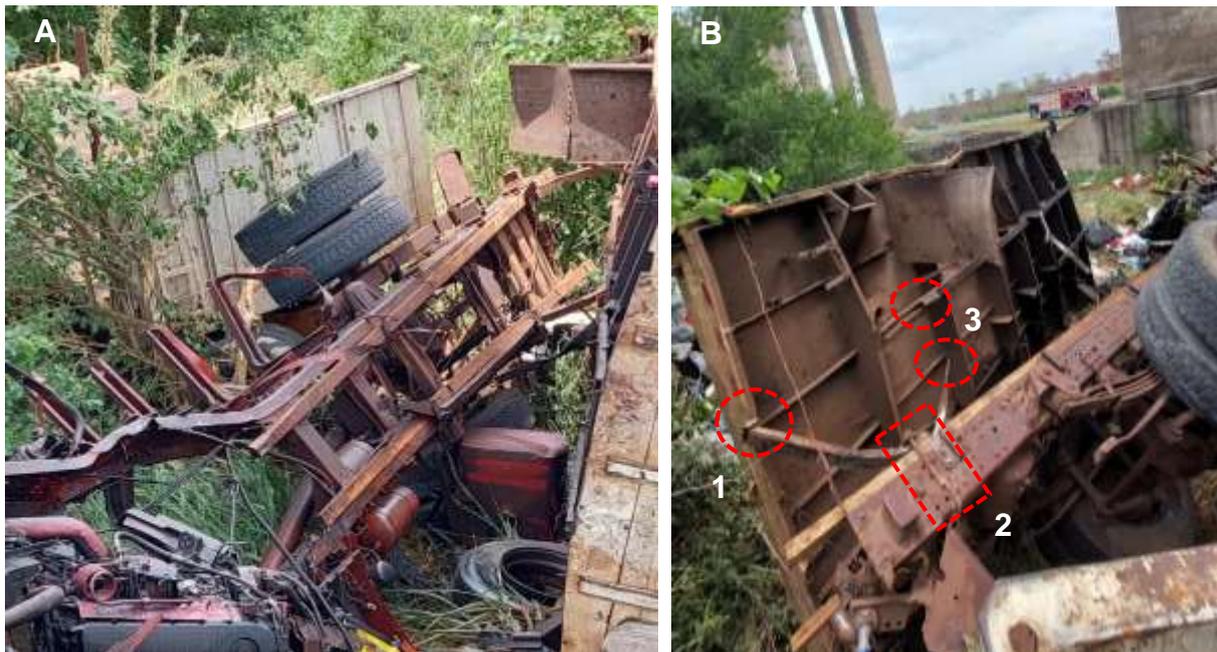
Como punto de interés, se observó sobre ambos largueros del bastidor la incorporación de listones de madera. Se registró que los listones de madera se encontraban unidos a los largueros y planchas metálicas que estaban soldadas al piso de la caja de carga por medio de abrazaderas. Se observó que la estructura de las abrazaderas se encontraba conformada por dos partes unidas por medio de soldadura.

Figura 10. Listones de madera unidos a los largueros del chasis (A) y sistema de anclaje del chasis con la caja de carga (B). Fuente: JST, 2022

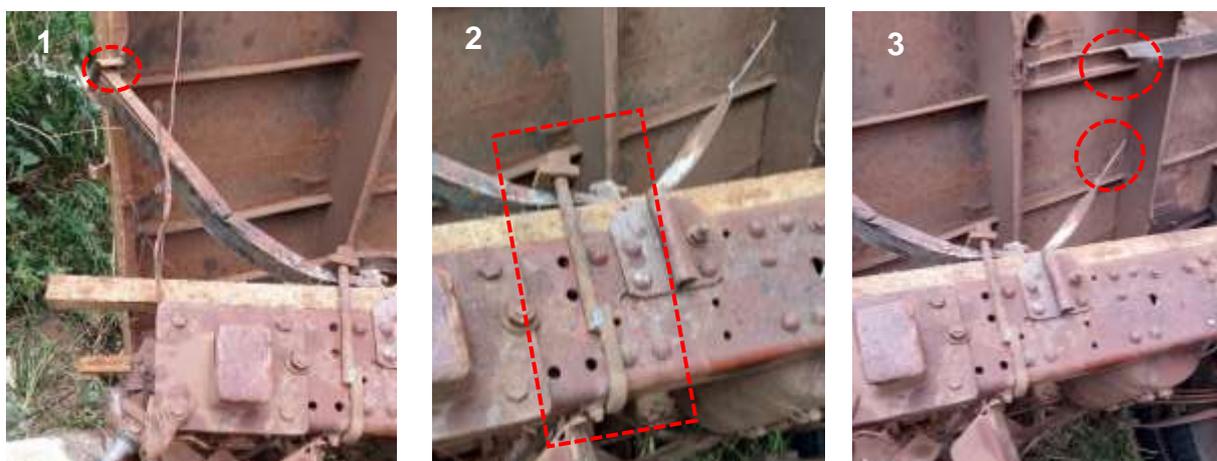
Figura 11. Partes del sistema de anclaje deformado a causa del suceso. Fuente: JST, 2022

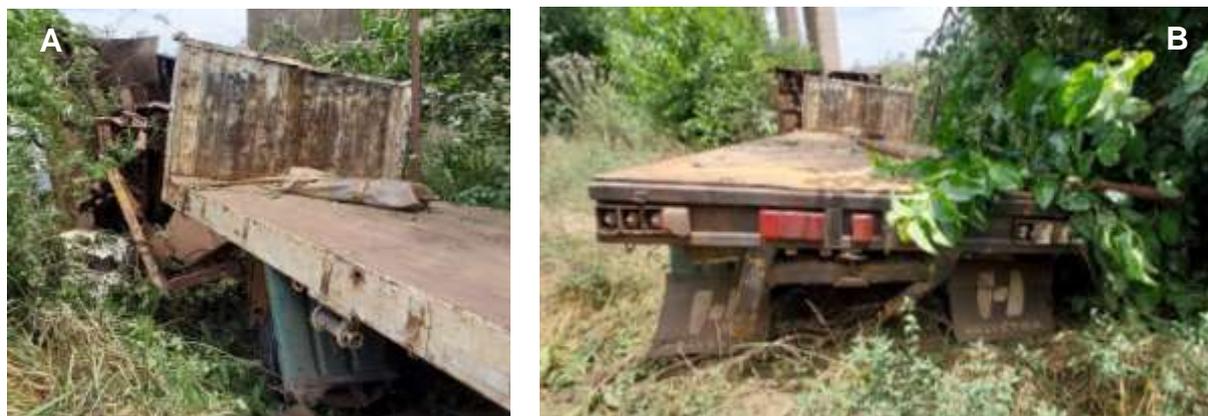
El semirremolque adquirió daños en su lanza de enganche, en el primero, segundo y tercer par de ruedas duales, parantes cilíndricos, paragolpes y luces traseras.

Figura 12. Pliegue de la lanza de enganche y daños en paragolpes y ópticas. Fuente: JST, 2022

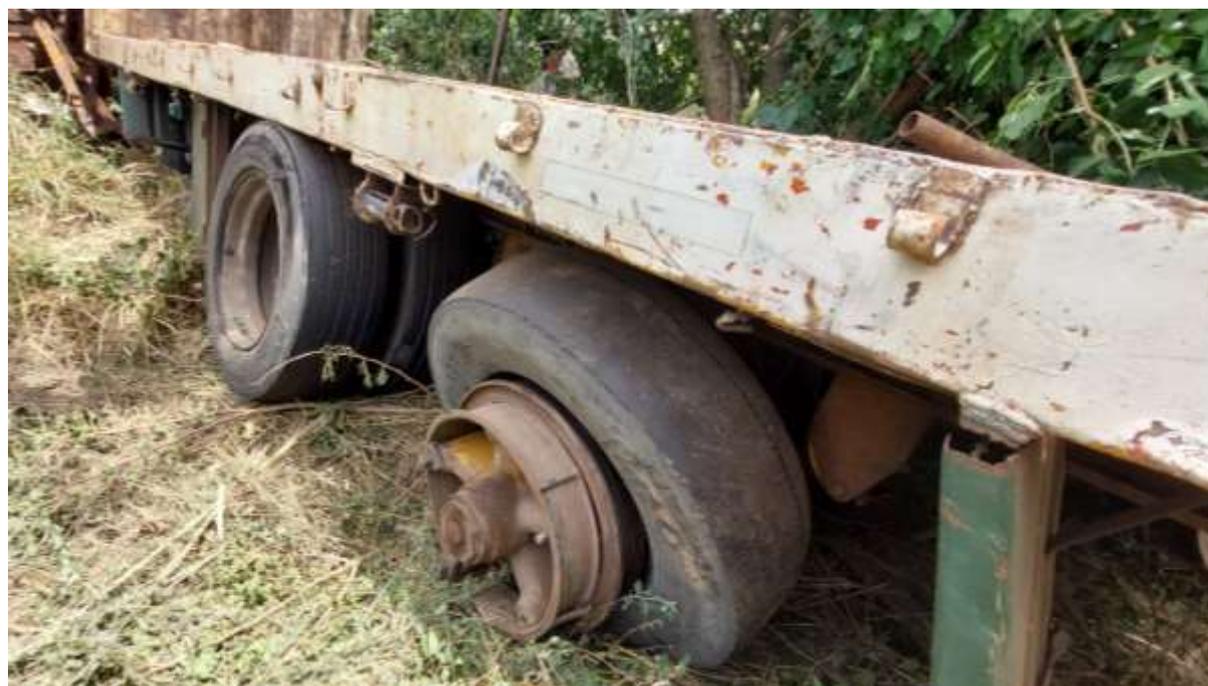
Se observó que varios neumáticos y sus ejes presentaban diferentes grados y formas de desgaste como ser el deterioro de su banda de rodadura, desprendimiento de los hombros y marcas por contacto con superficies u objetos duros.

Figura 13. Desgastes de los neumáticos correspondientes al lateral izquierdo. Fuente: JST, 2022

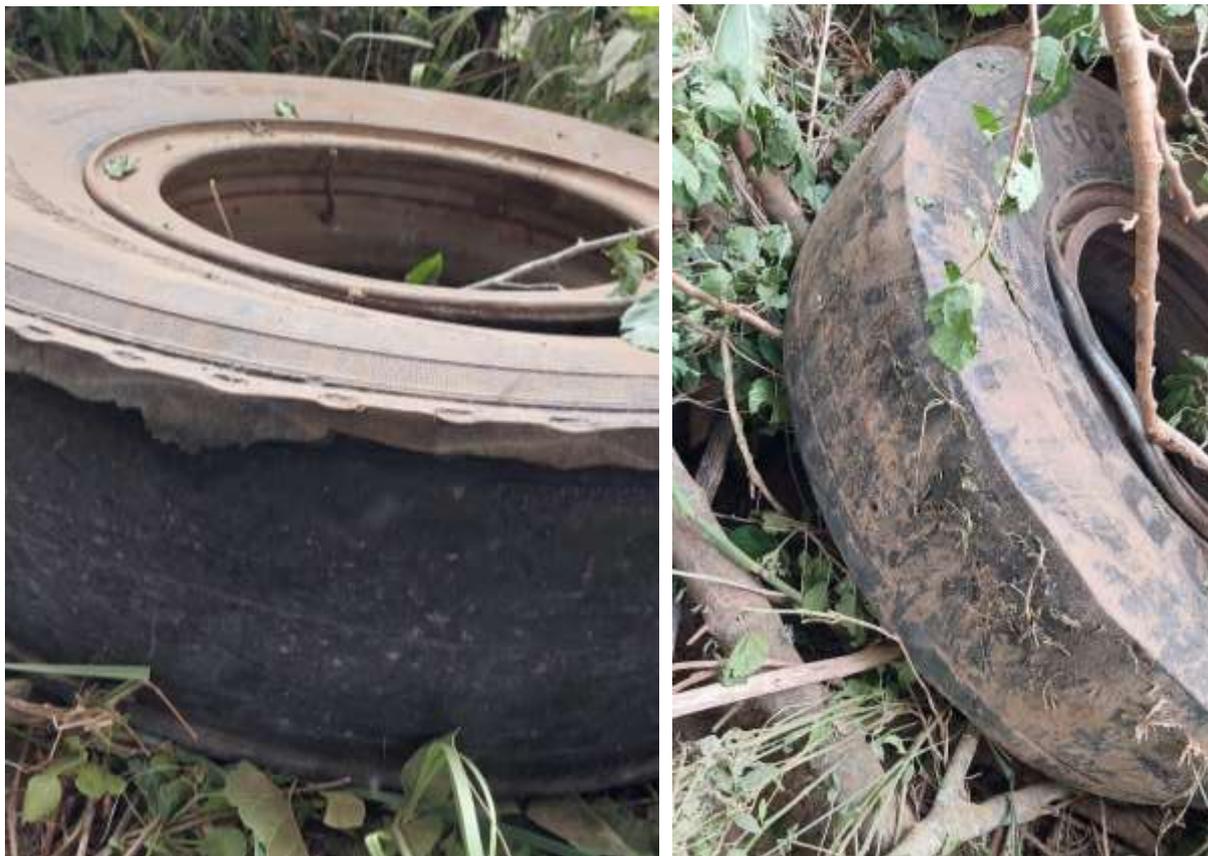
Figura 14. Pérdida de banda de rodadura y eliminación de surcos por desgaste en los neumáticos.

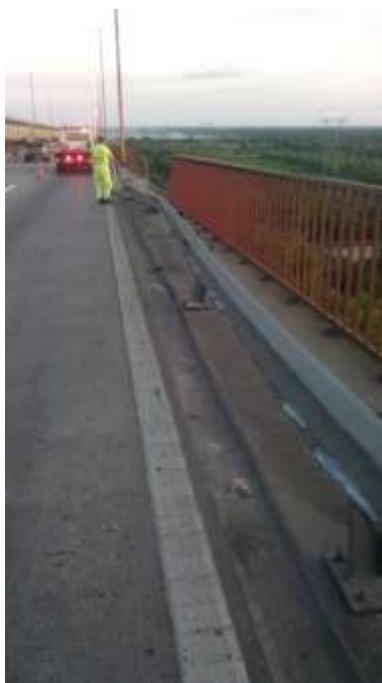
En la Autopista Ruta Nacional 12, sobre el puente Bartolomé Mitre que atraviesa el río Paraná de las Palmas, en dirección hacia la localidad de Ceibas, circulaba el camión con acoplado cuando, aproximadamente a la altura del kilómetro 87,871, despistó hacia su derecha e impactó contra la barrera de contención. Lo expresado quedó evidenciado por las efracciones metálicas en la barrera de contención.

Figura 15. Sector donde el camión con acoplado impactó con la barrera de contención. Fuente: [La Pirámide](#), 2022

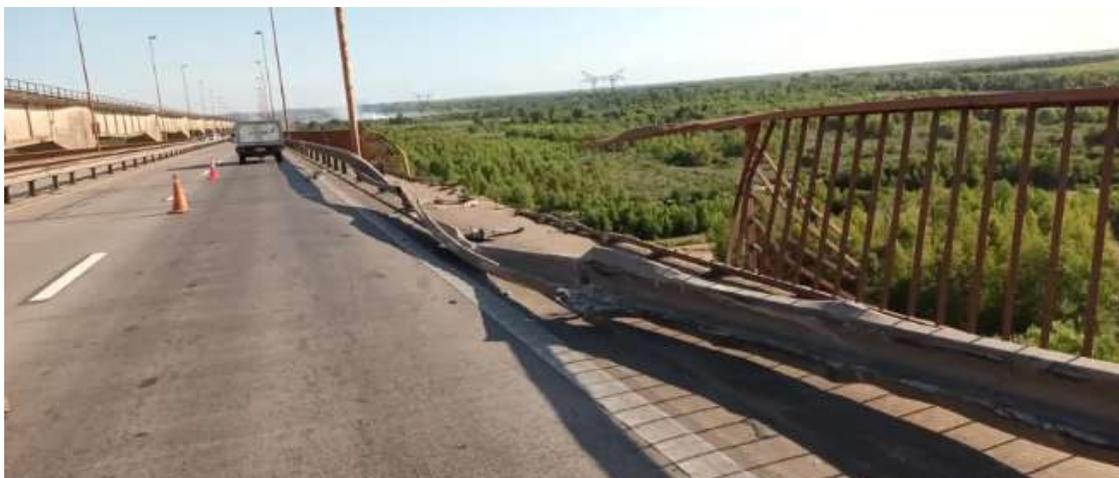
Luego del impacto se observaron indicios de un contacto permanente del vehículo con la barrera de contención hasta el impacto contra la baranda peatonal y posterior desbarranco hacia el terreno adyacente al puente.

Figura 16. Aplastamiento de la barrera de contención y desprendimiento de la baranda peatonal que evidencian la zona de despeñamiento. Fuente: [Infocielo](#), 2022

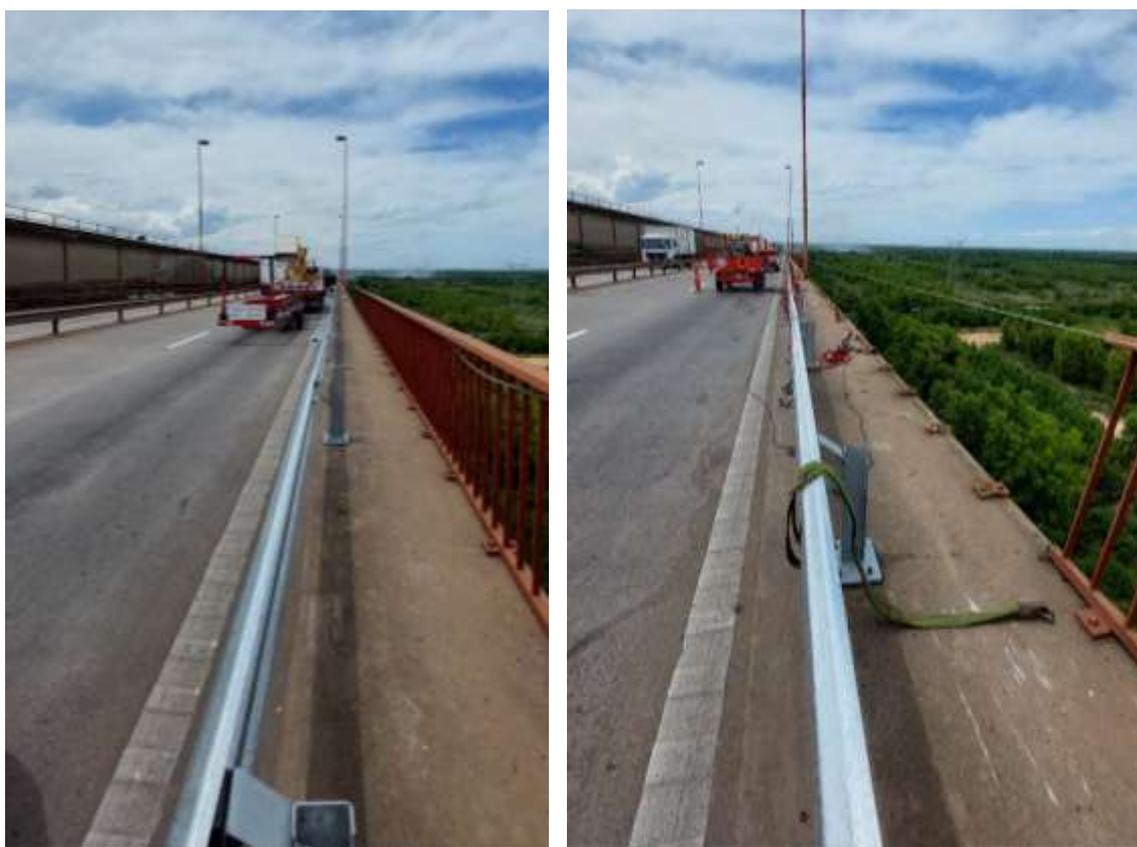
Figura 17. Reemplazo de la barrera de contención que impactó el camión con acoplado. Fuente: JST, 2022

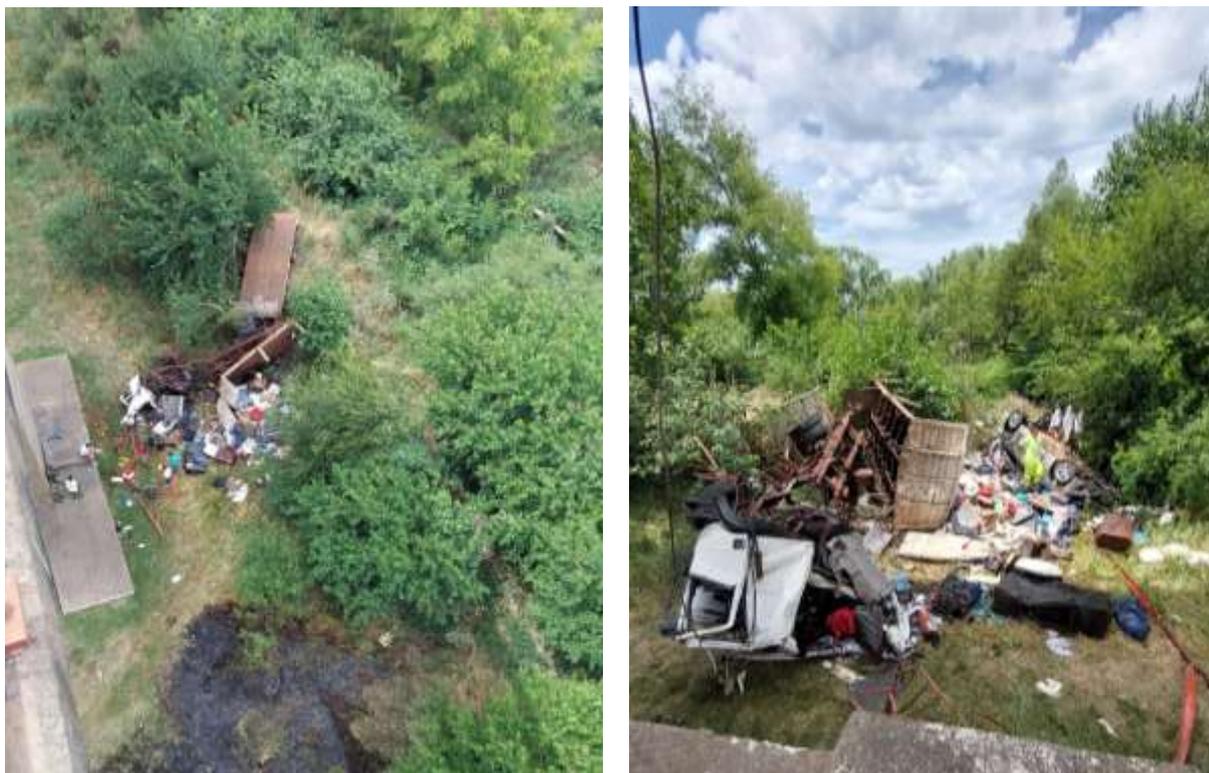
La unidad tractora finalizó apoyada sobre su lateral izquierdo y su sector frontal se encontró orientado hacia la estructura del puente Bartolomé Mitre, mientras que el acoplado se encontró desprendido de la unidad tractora, apoyado sobre sus ruedas, y su sector frontal se encontraba orientado hacia el río Paraná de las Palmas. La carga transportada en la unidad tractora se encontró diseminada en las proximidades del camión.

Figura 18. Posición final del camión con acoplado donde pueden observarse sus daños y la carga dispersa en el terreno. Fuente: JST, 2022
