INFORME BÁSICO DE SUCESO AUTOMOTOR

Información básica	
Título	148. IB. Pasajeros. Colisión. Mercedes. Corrientes
Expediente	EX-2023-11739276- -APN-DNISAU#JST
Tipo de suceso	Accidente

Lugar y fecha			
Fecha	30/1/2023	Hora	5:00
Lugar	Ruta Nacional 123, kilómetro 95		
Localidad, Partido	Mercedes		
Provincia	Corrientes		
Coordenadas	-29.120848 -58.204191

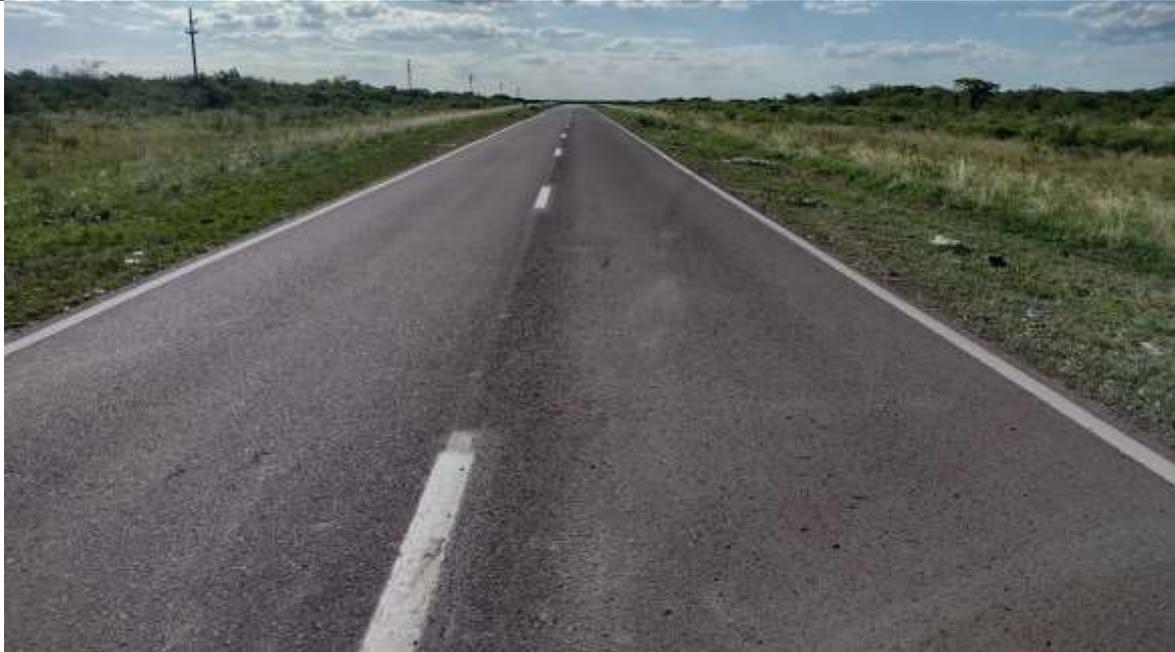
Figura 1. Vista del tramo de la ruta donde se produjo la colisión. La fotografía fue tomada de acuerdo al sentido de avance que previamente tenía el Vehículo 1. Fuente: JST, 2023.

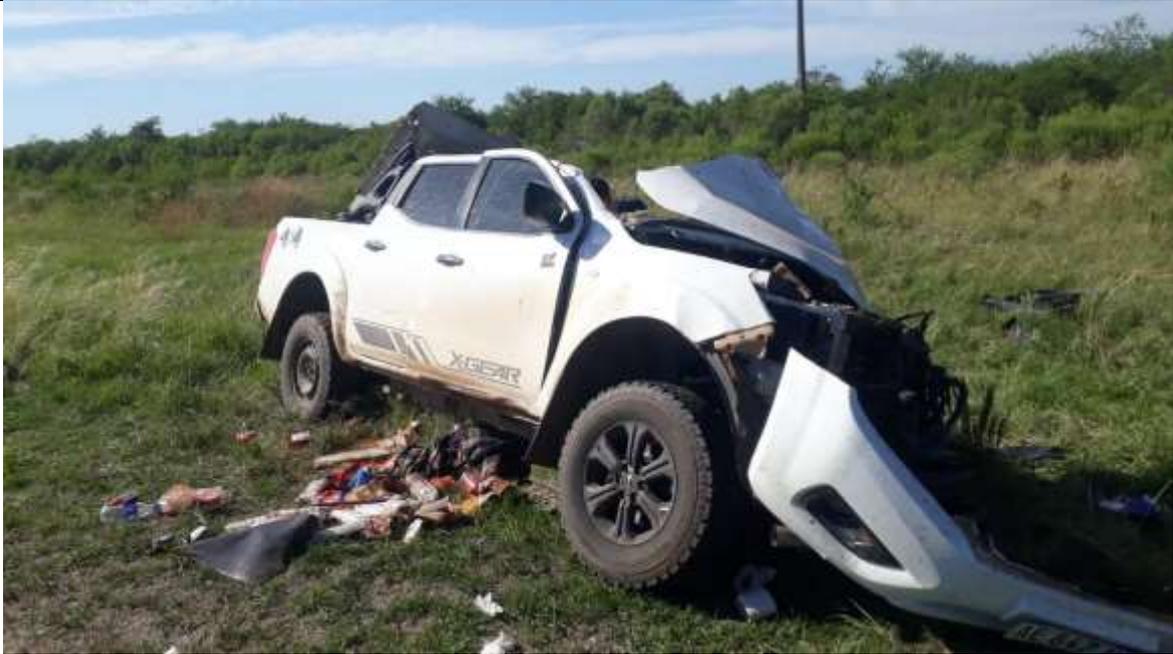
Vehículo 2 (particular)	Tipo: Camioneta pick up cabina doble	
Categoría	M1: vehículo para transporte de pasajeros que no contengan más de ocho asientos, además del asiento del conductor, y que cargado no exceda de un peso máximo de tres mil quinientos kilogramos	
Marca	Nissan	
Modelo	Frontier	
Uso	Particular	
Sentido de circulación	Vía	Ruta Nacional 123
	Desde	Yofre
	Hacia	Cruce con Ruta Nacional 119
Ubicación de daños	Anterior	
Descripción de daños	Marcada deformación en el extremo frontal izquierdo de la estructura con alcance hasta el habitáculo por el mismo costado. El impacto generó el desprendimiento de la rueda delantera izquierda con el sistema de dirección y amortiguación correspondiente.

Figura 2. Posición final del Vehículo 2. Fuente: Asociación de Bomberos Voluntarios de Mercedes, 2023

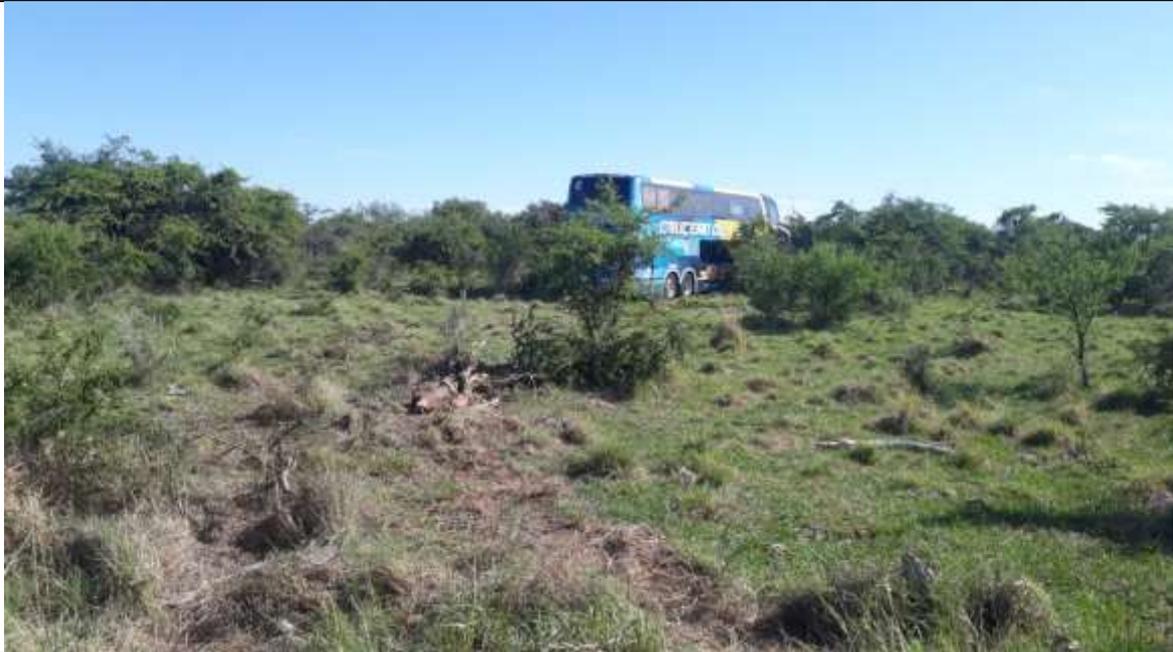
Figura 3. Vista de la trayectoria de despiste posimpacto del Vehículo 1 hasta el lugar detención final. Fuente: Asociación de Bomberos Voluntarios de Mercedes, 2023
